## 歩道の維持管理作業（補修等）作業計画に対する 登山道技術指針運用・活用ワーキンググループ意見

計画者：特定非営利活動法人かむい 担当：濱田耕二 事務局受付：平成 30 年 8 月 6 日

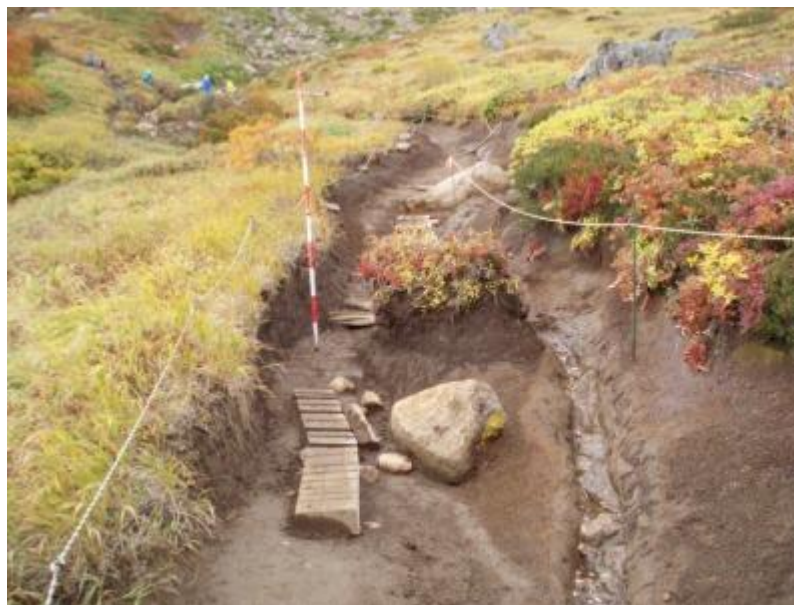
NO.2 写真の場所。2006年

御意見提出者	項目	御意見
愛甲哲也 (北海道大学 大学院農学研 究院)	資材の調達について	特別保護地区であり、風衝地の植生もあるため、石の現地採取については配慮が必要である。石の採取によって、新たな裸地の発生や、植生への影響が懸念される。
愛甲哲也 (北海道大学 大学院農学研 究院)	施工方法	4p の施工方法によって、どのように流路がつけられ、水量が分散されるのかが不明である。
岡崎哲三 (合同会社北 海道山岳整 備)	NO.2,3 に関して	<p>昨年秋に現場を見ております。</p> <p>施工手法、内容に関して、木柵及び石詰め施工は得策ではありません。</p> <p>場所は流水があり、踏圧や凍結融解現象で崩された土壌が流水で流されている場所です。</p> <p>歩行路を完全に埋める施工をすると、流水はその上を流れることになり、結果として埋めた場所の脇を流れることになり、土壌侵食が起きます。登山者をご存知の通り、土の上を好み、木の上を好み、石材の上は嫌います。石材で埋めた場所に水が走っていると、ネットがあっても土壌の上を歩くことが多くなります。</p> <p>何よりも、土壌しかない場所を大量の石材で埋めるのは大きな景観や地質の変化であり、既存植物への影響が心配です。</p> <p>現場延長は長い場所ではないので、まずは小規模な木道を配置し、土壌の変化を見ることから始めてはどうでしょうか。また、この上部に自然にできている排水路がありました。まだ機能しているとは思いますが、石材を使うならば、そこに集中させて排水路を作るべきだと思います。</p> <p>12 年前に調査したときの記録と見比べると、複線化が起き、路床低下は進んでいます。植物は法面傾斜が緩み、下りてきているようにも見えます。写真の場所の横への拡幅はあまり進んでいないように見えます。</p> <p>複線化を止めるには適切な時期に素早くロープを張ることが必要です。とくに雪解け時期には状況をしっかり</p>

りと見ておくことが大事だと思っています。

複線化したこの場所へはネット施工のべた張りではない施工を賛成します。

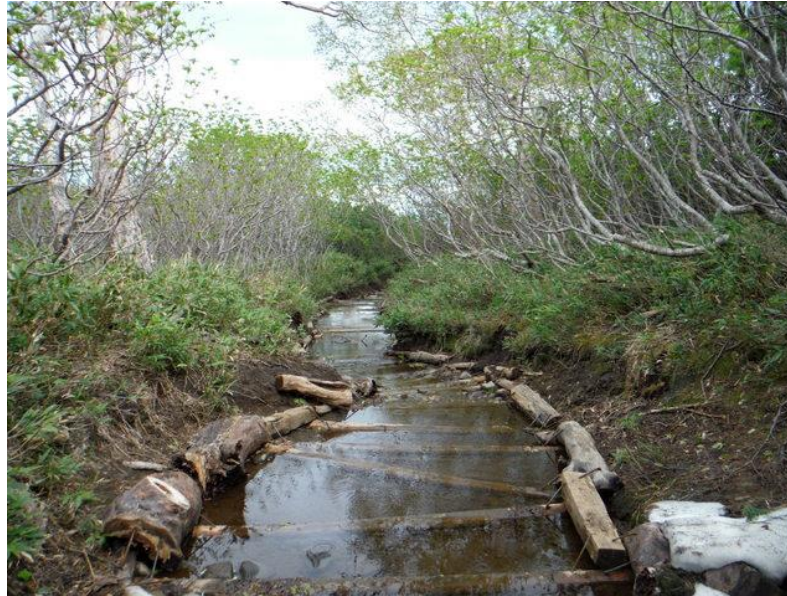
(昨年施工箇所。この状態では登山者は歩行路を歩かない可能性があります)

施工自体を見ても水と道の関係が理解できているとは思えず、カスガイでの固定も施工後 10 日ほどで数か所の外れがありました。高度な施工技術があるとは思えません。

とは言え、施工をしなければ技術は身に付きませんので、まずは今年の施工をしっかりと見つめ、改修するところから始められたほうが良いと考えています。

最終ページの写真のように水みちと歩行路を分離すべき、と「かむい」の従業員の方にお伝えしました。
