10月3日巡視報告

10月2日の暴風により沼巡りコース4箇所で倒木の処理が必要。

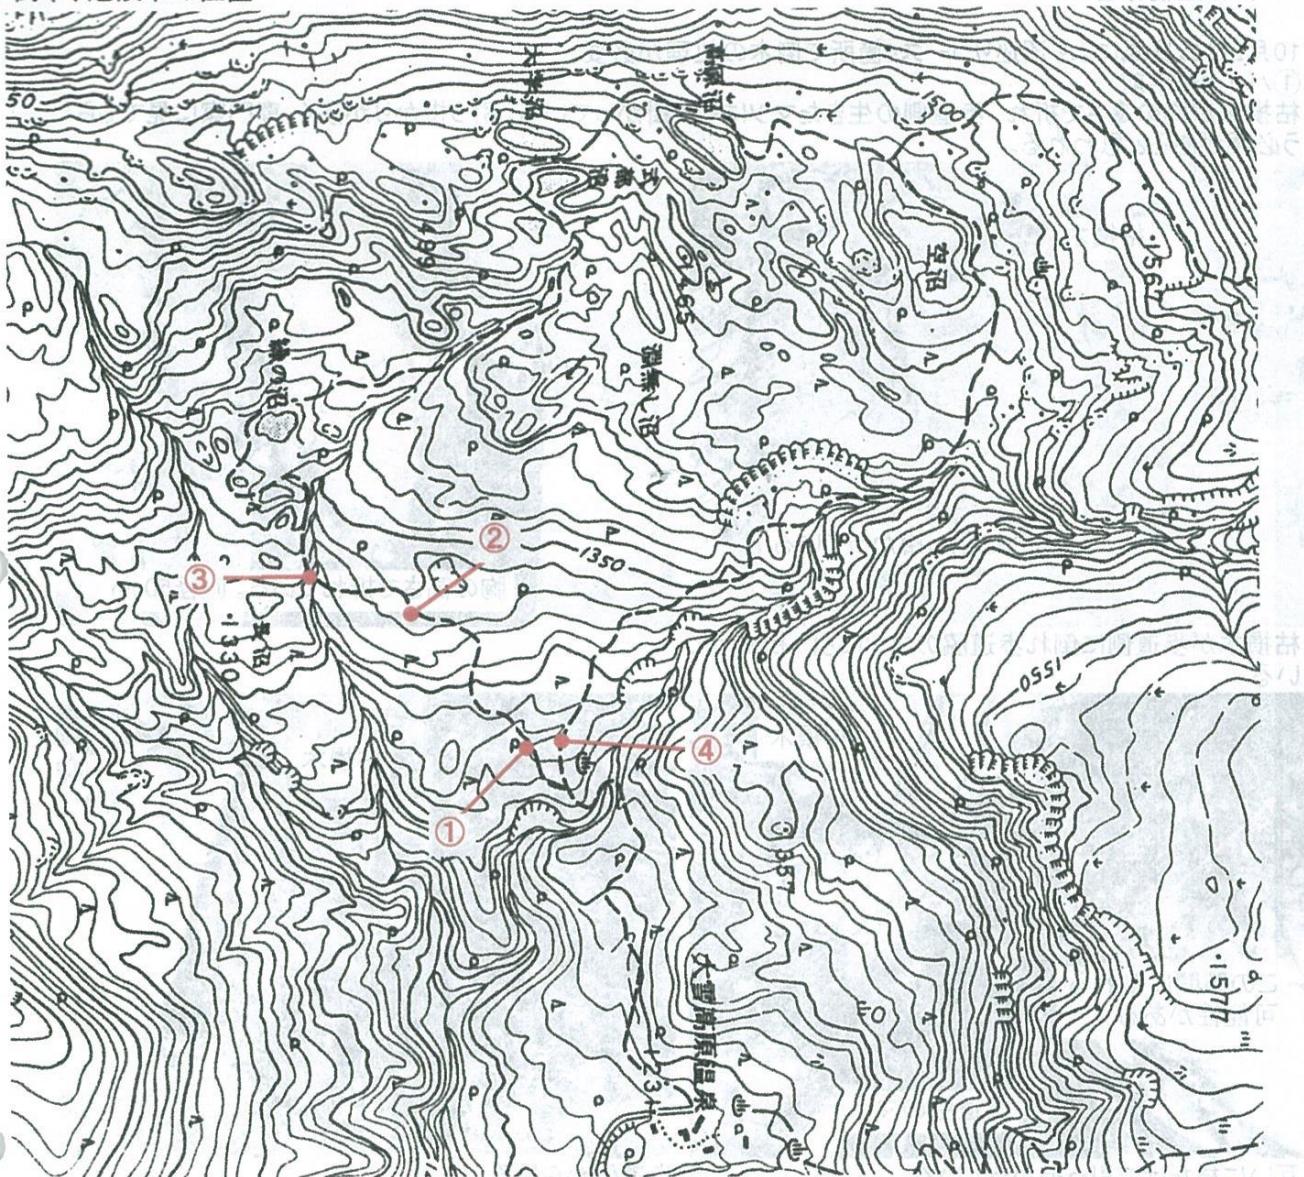
倒木、危険木の位置

- ① バイカモ手前
- ② 左1.5km
- ③ ショウコノ沢
- ④ ヤンベ温泉展望台上

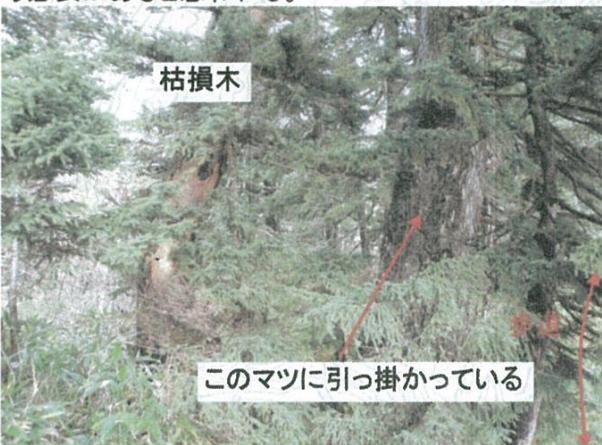
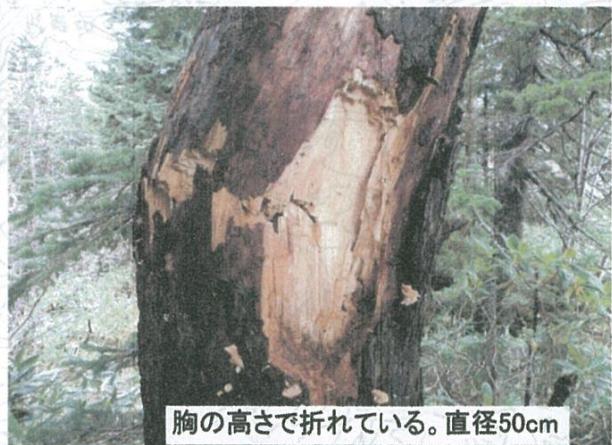
①バイカモ手前

枯損木が胸の高さで折れ、歩道側の生きたマツに引っ掛けている。引っ掛けかりが浅く、専門家に見てもらう必要があると思われる。

枯損木が歩道側に倒れ歩道脇のマツに引っ掛けている

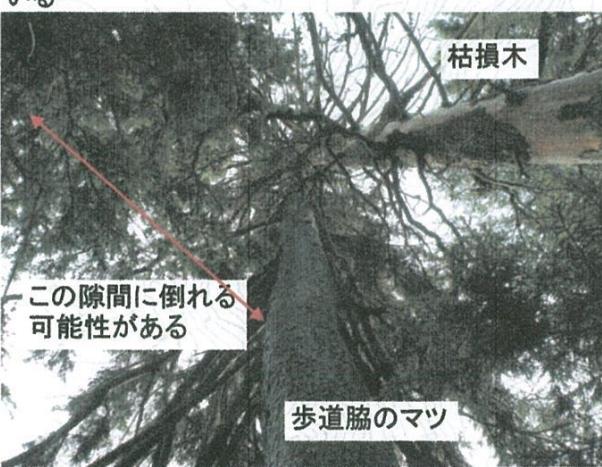
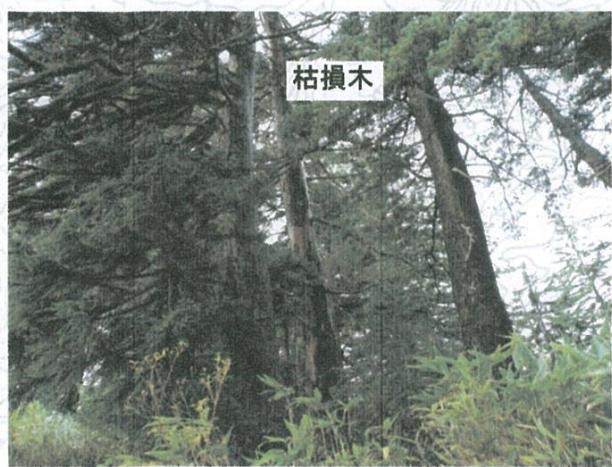
互いに枝だけで引っ掛けている

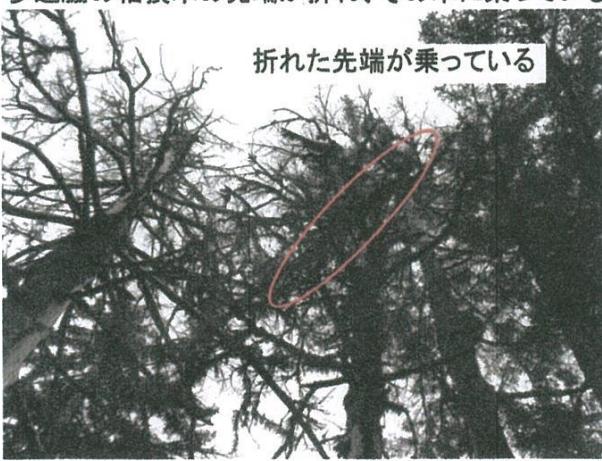
②左1.5km

歩道脇の枯損木の先端が折れ、その木に乗っている。この枯損木を倒せば処理可能。

②③④はセンタースタッフで処理可能。チェーンソー、混合湯、オイルが必要。②に関しては枯損ではあるが足っているので倒すには確認が必要か?

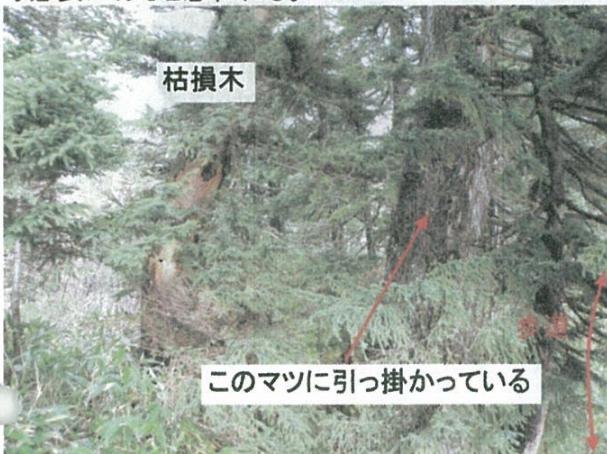
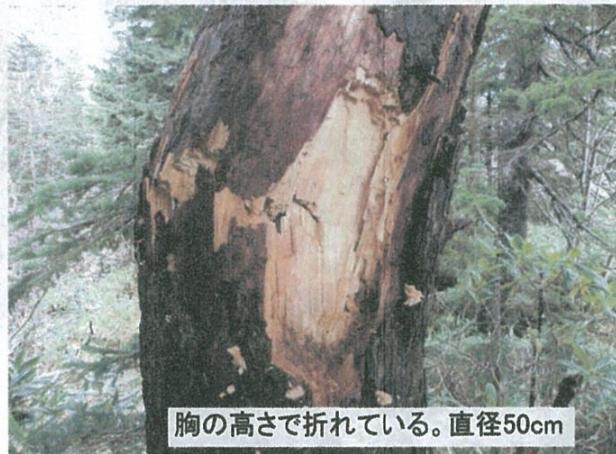
①バイカモ手前

枯損木が胸の高さで折れ、歩道側の生きたマツに引っ掛けている。引っ掛けかりが浅く、専門家に見てもらう必要があると思われる。

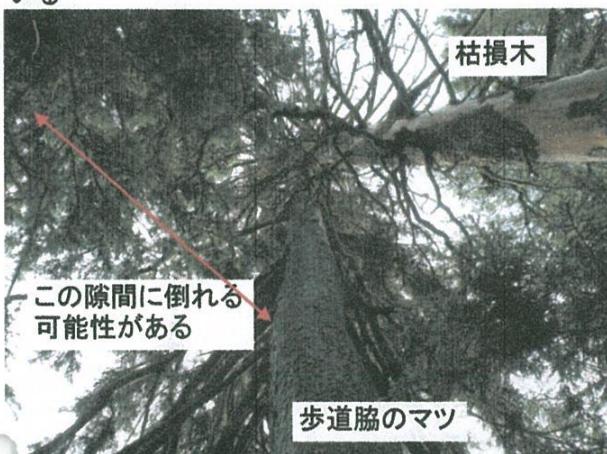
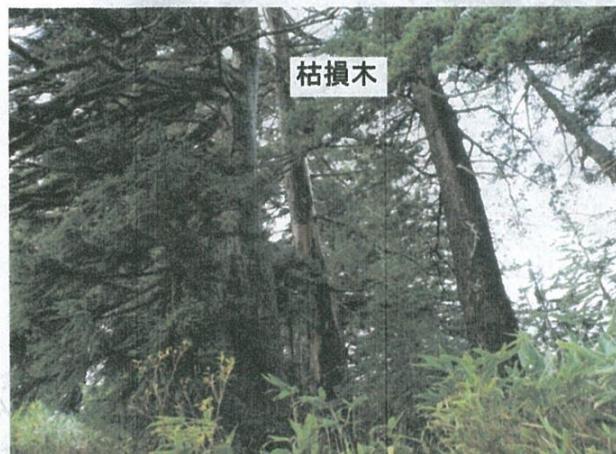
枯損木が歩道側に倒れ歩道脇のマツに引っ掛けている

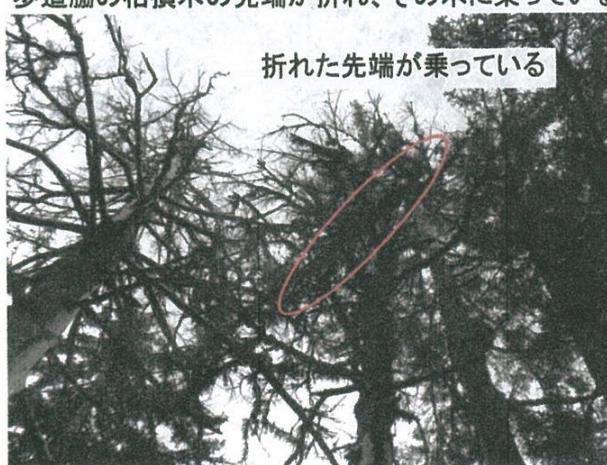
②左1.5km

歩道脇の枯損木の先端が折れ、その木に乗っている。この枯損木を倒せば処理可能。

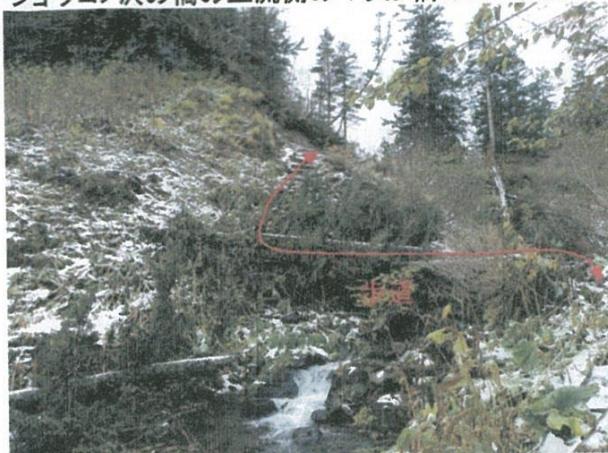
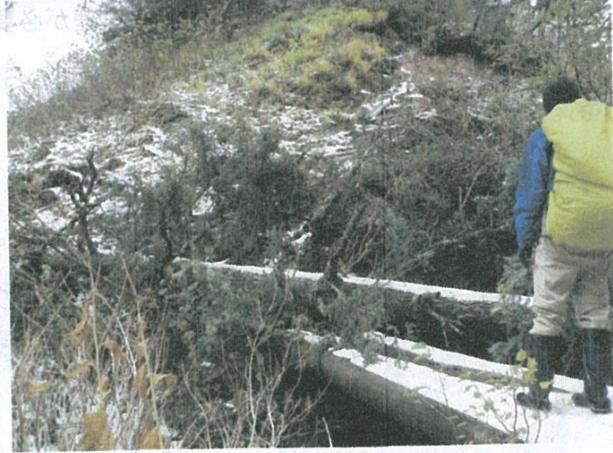
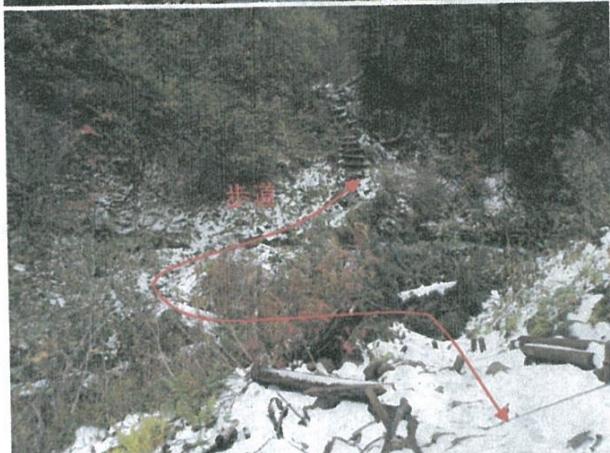
③ショウコノ沢

ショウコノ沢の橋の上流側のマツが橋の上に倒れている。直径50cm。

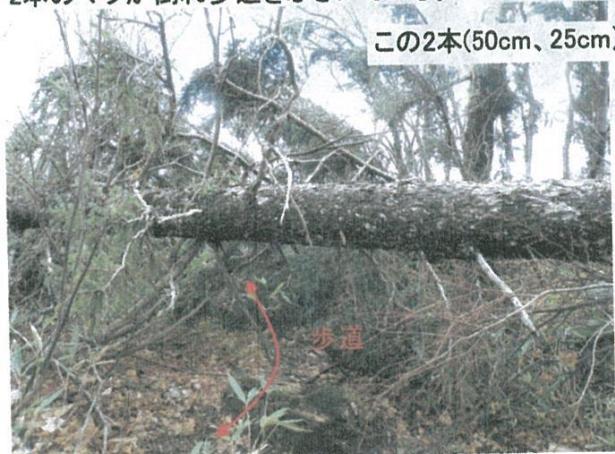
④ヤンベ温泉展望台上

2本のマツが倒れ歩道をふさいでいる。

右1.2km道標側から見る

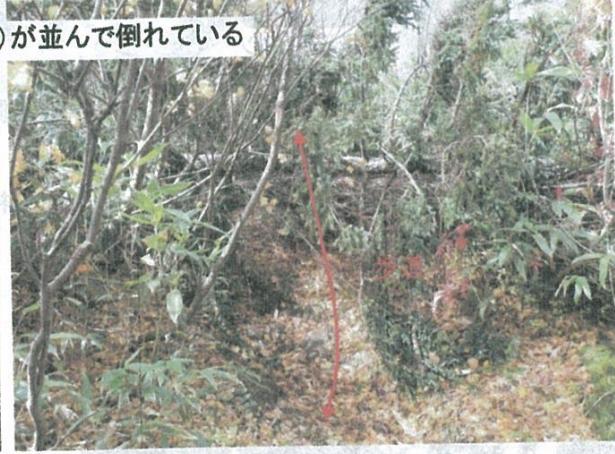
この2本(50cm、25cm)が並んで倒れている

ヤンベ温泉側から見る
