| 計画者 | 東川自然保護官事務所 | | | |
| 施工内容 | 登山道の崩落、荒廃箇所について、センサー及び土のう袋を用いて、歩行路及び土留めの設置を行った。 | | | |

## 歩行路と土留めの設置

| 登山道補修整備記録 | 施工箇所 | 施工内容 | センサー設置数 | 施工距離 |

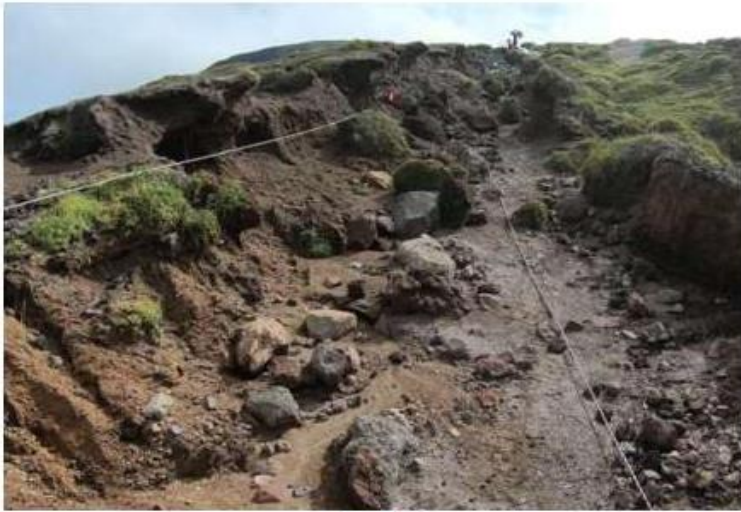
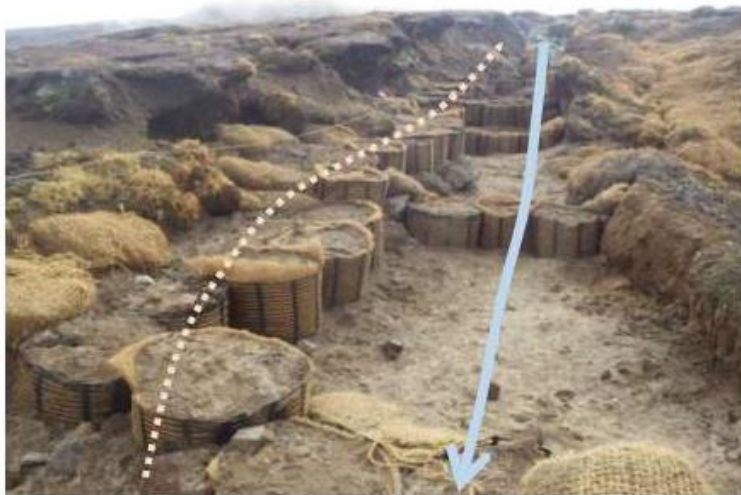
崩れた土砂はそのまま下部へ流れていき、切り立った法面の植物帯は崩れ落ちてしまう状況。

左側には歩行路を設置。法面の崩れ防止を兼ねている。  
右側には、流れてくる土砂が留まり堆積するよう土留めを設置。  
今後新たに土砂が崩れても、土留め部分で堆積するような形となっている。
