H25 調査結果凡例

図. 分割図D14 <V> 十勝岳地域 1/4> 路線 (12) [No. 33, No. 34-一部オプティクシピーク-十勝岳]・(22)・(23)・(25)

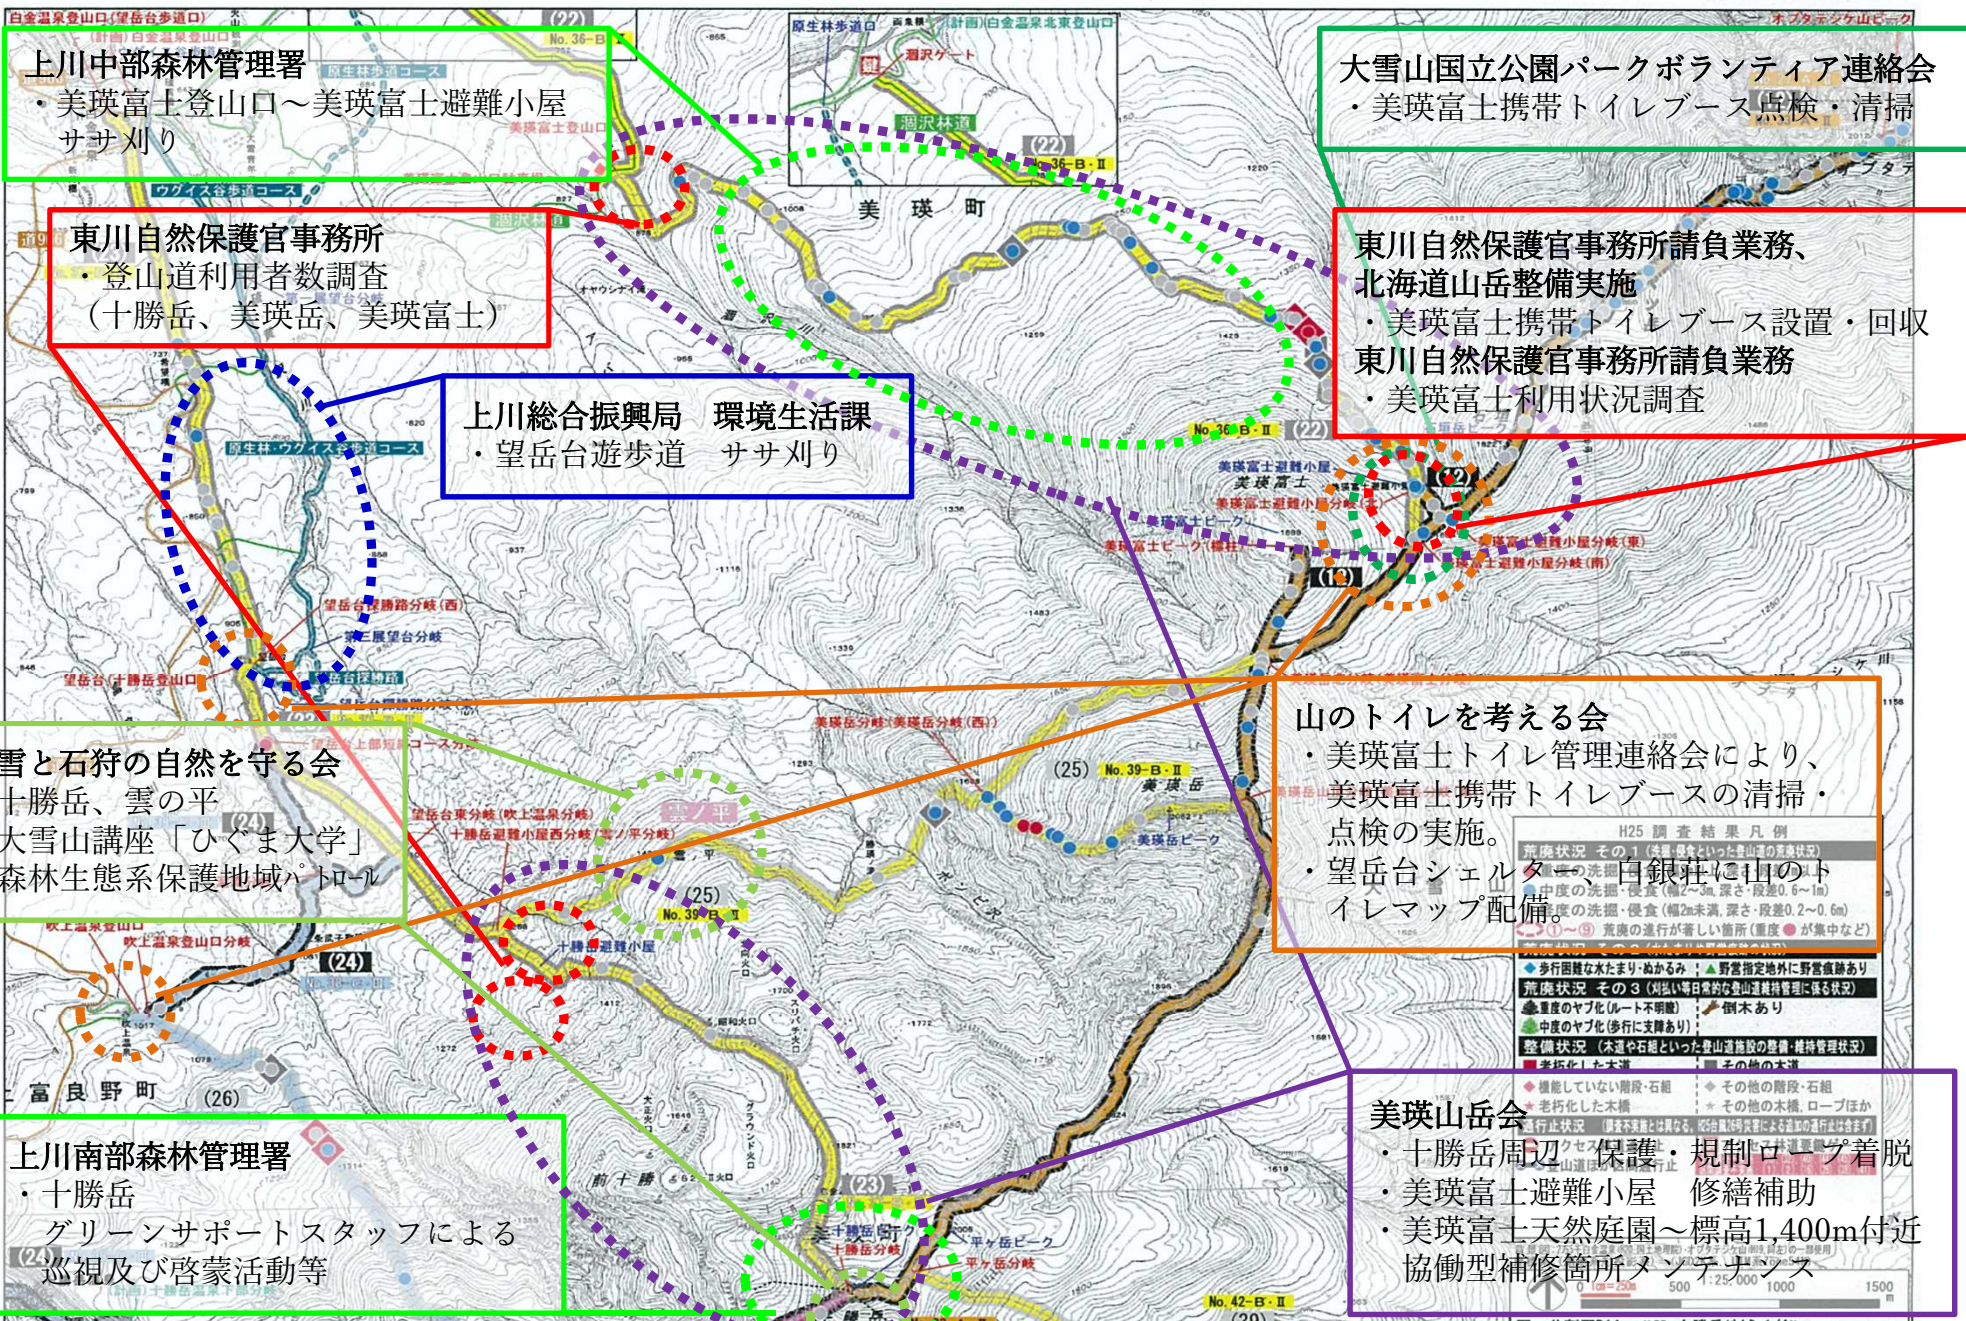
停止状況 標高不明と見られる 空気を汚染させないよう通行は控えます

閉鎖状況 セーフティ確保のため 閉鎖箇所は通行禁止
