計画者	NPO法人大雪山自然学校 旭岳自然保護監視員		<input type="checkbox"/> 計画箇所について、計画者と事業執行者が同一である場合はチェック	
担当者	氏名	藤 このみ	電子メール	fuji@daisetsu.or.jp
			電話番号	0166-82-6500
対象箇所	姿見の池園地 夫婦池間階段付近			
作業の目的	施工予定箇所周辺は道が斜面を横切するため、雪の重さ等により斜面谷側の方へ土砂の移動がある。路面が低下して山側にある木柵土留めの下部が削られており、更に木が腐ったり傾いたりしている。木柵の劣化や下部の土砂流失が進むと山側の植生帯が崩れる可能性がある。また歩行面が斜めになったり石が露出して、歩行路が狭くなってきている。植生の維持と歩行路の確保のために段差処理と土留めを兼ねた石組みを設置する。			
利用する工法	分散排水工	床止工	土留工	マルチング工
	路面処理工	段差処理工	植生基盤工	その他()
作業予定日時又は期間	9月12日頃～		参加予定人数	2～5人
			参加者内訳	参加者の一般公募 実施する <input type="checkbox"/> 実施しない <input checked="" type="checkbox"/>
安全対策 (保険の適用、連絡網の整備等)	旭岳自然保護監視員は労災保険。ボランティアはボランティア保険に加入。			
主な資材とその調達 (予定)	資材	数量	調達方法	
	石、礫、土	1m	現地採取 搬入(計画者の自己資金・寄付・その他)	
			現地採取/搬入(計画者の自己資金・寄付・その他)	
			現地採取/搬入(計画者の自己資金・寄付・その他)	
			現地採取/搬入(計画者の自己資金・寄付・その他)	
道具の貸し出し希望 (自然保護官事務所・森林管理署)	物品	数量	希望先	貸出予定日時
				返却予定日時
位置図(地形図、国立公園の公園計画図、国有林又は道有林の施業計画図など)	登山道管理水準			
	保全対策ランク	A・B・ C ・D		
	利用体験ランク	1 ・2・3・4・5		
	<p>荒廃は進行しており、土留めの破損や歩行路の侵食も起きている。この箇所の荒廃を止めることは難しいため、新たな荒廃箇所を作らないための施工とする。</p> <p>周辺には段差処理がされているが、継続的に土砂の移動があり、階段や周辺への影響が見られる。グレード1の基準に応じた歩行路を確保するために必要な施工と考える。</p>

課題(問題点・作業の必要性)／ねらい・目標

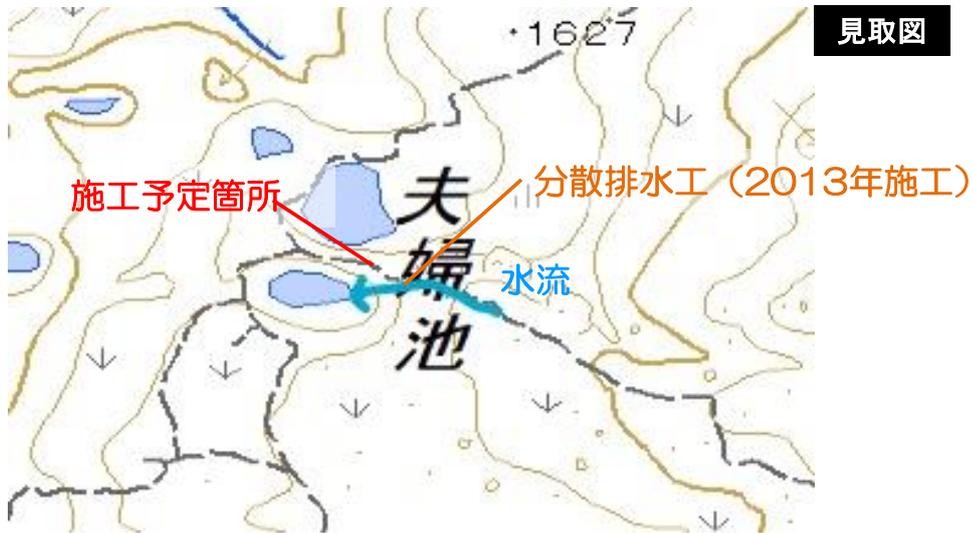
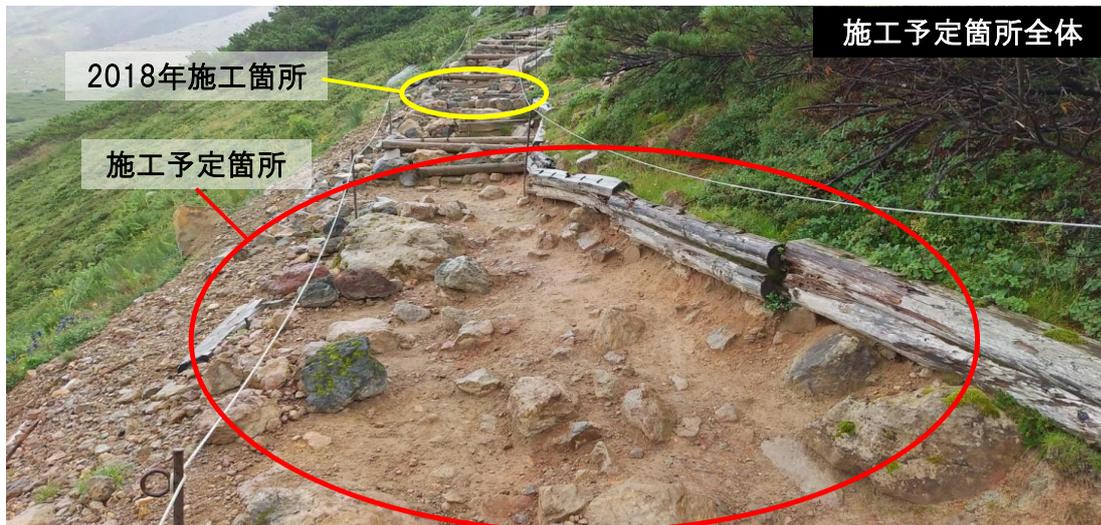
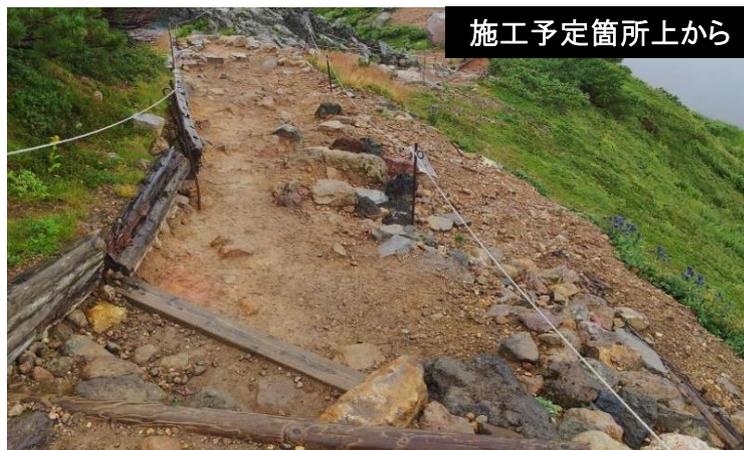
課題1、山側(写真向かって右)にある木柵土留め下部の土砂流失を防ぐ。

課題2、石が露出し斜めになった歩行路に段差処理を行い、歩行面を確保する。

段差処理は石組みで行い、各段差が木柵下部の土留めとなるように配置する。

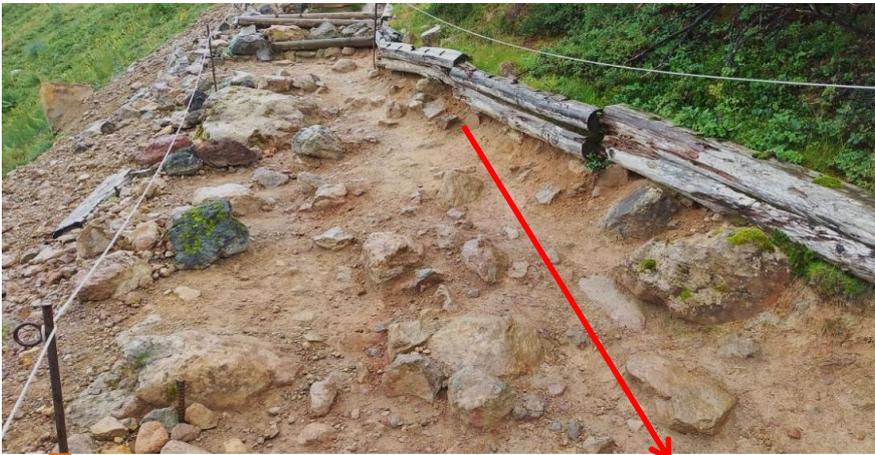
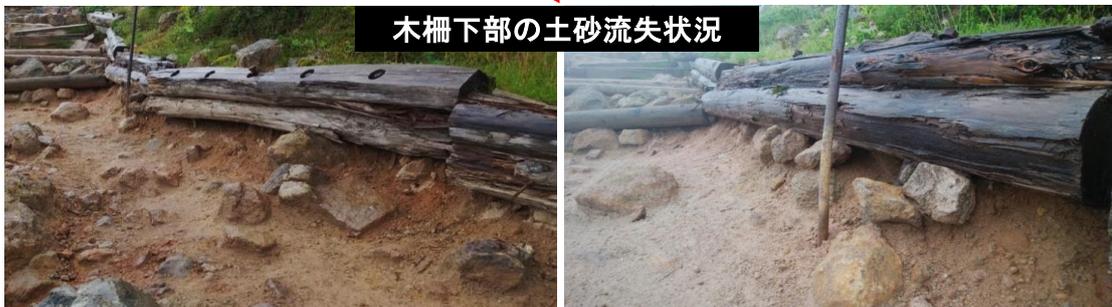
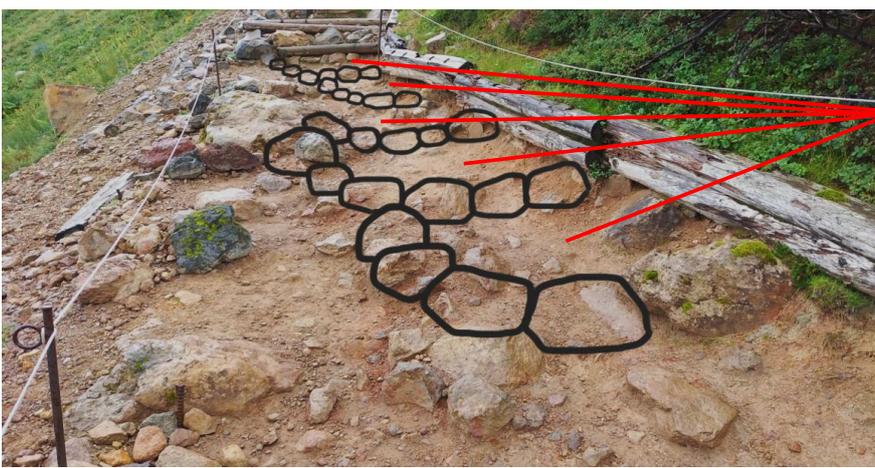
施工予定箇所

施工予定箇所より10メートル上部に分散排水工があり、一度に大量の水が流れることはほとんどない。

- ・石組みを斜面に対して斜めに設置し、縦・横双方向の土留めとする。
- ・石組み上部を、石・礫・土砂で充填し、歩行路とする。
- ・石組みの側面を木柵土留めの下部に配置し、土砂の流失と木柵の倒壊を防ぐ。
- ・落水による洗堀を少なくするため、石組みの高さは低く設定する。

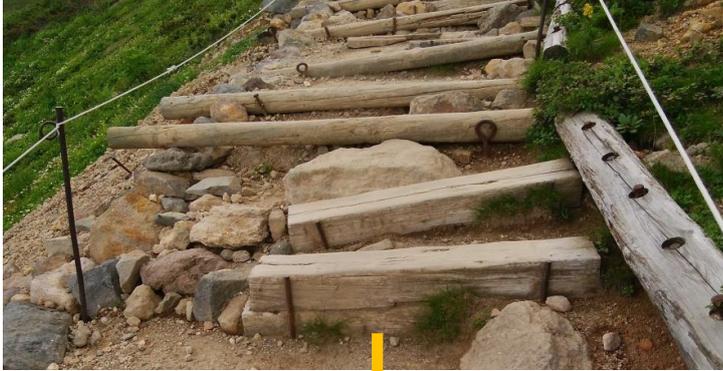
2018年 施工前

付近では2018年に段差処理を主な目的として、類似した施工を行った。
 この場所では雪の重さと移動により、階段の木柵が外れやすい。
 また木柵を鉄杭やカスガイで固定しているため、鉄杭が曲がったりカスガイが抜けたりする。
 雪の重さを分散させて影響を少なくするため、土留めの木柵を石組みに変更した。

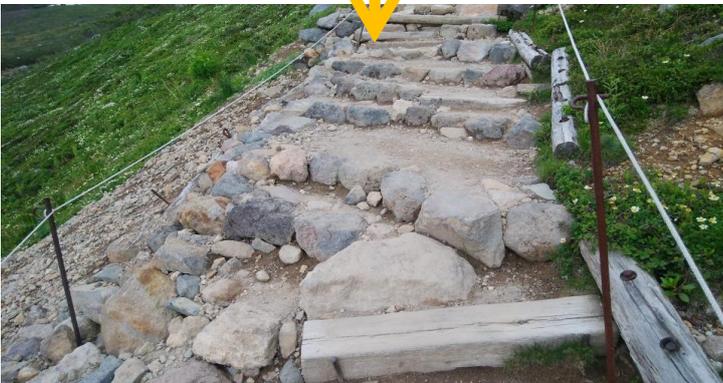
2019年 現在

2018年施工箇所では現在のところ施工した石の緩みはなく、施工によると思われる周辺の変化もない。
 今後積雪状況や雪融けの影響により破損する可能性もあるが、この場所では木柵土留めより適していると考ええる。
