平成 26 年度大雪山国立公園関連事業実施内容

北海道上川総合振興局

◇ 平成26年度 旭岳姿見園地 夫婦階段等補修ボランティア作業 ◇

作業日 : 平成26年9月3日

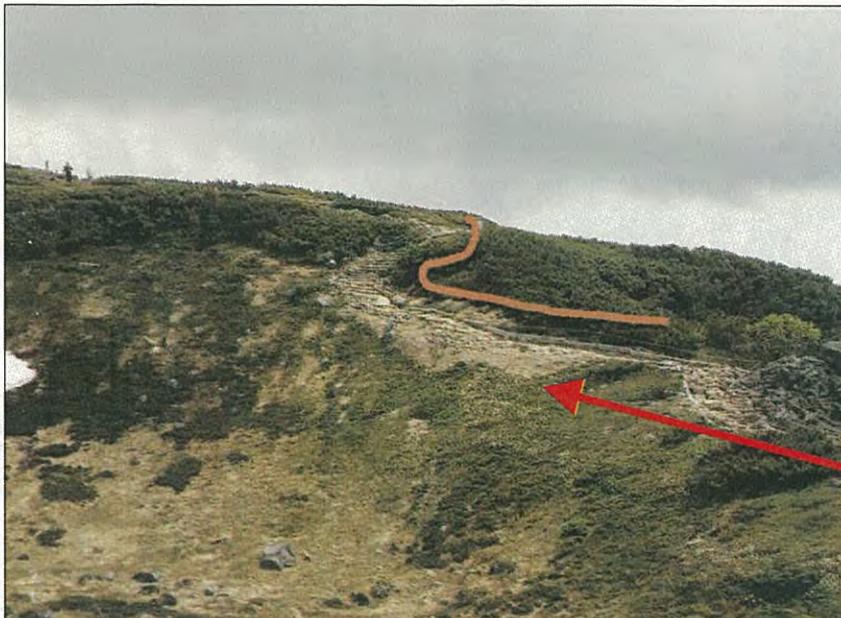
斜面にある急傾斜の階段。
毎年融雪時期に崩れることが多く、階段の背面にある土壌が流され植物帯が埋まってしまっていた。

線部が夫婦階段修繕箇所。
毎年、階段が崩れ土砂が流出しているのが分かる。

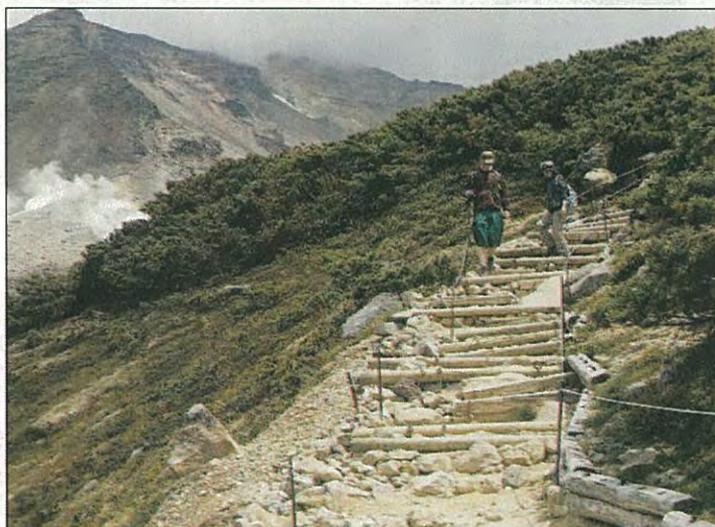
土砂流出範囲

鉄ピンで木柵が固定されている階段。
斜面にある階段なので、雪解け時期に雪で木柵が引っ張られて鉄ピンが曲り、背面に溜まっていた土壌が流れてしまっていた(写真は6月に簡易補修後)。

谷側に石材が並べてあるが(補修のために設置しているとのこと)サイズが小さいので融雪時期に崩れてしまうことが多く、土壌流出の一因にもなっている。

階段としての段差も高く、斜度もかなりきついため、安全に歩行するための補修も必要。

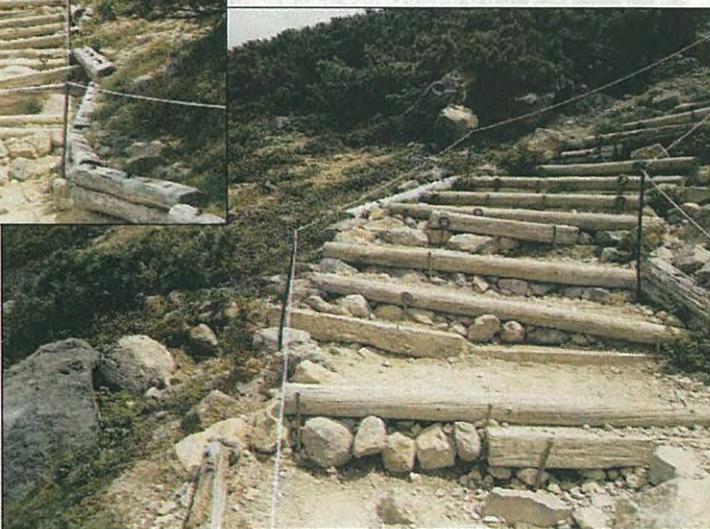
毎年簡易補修されているが、鉄ピンでの木材固定方法は変わらず、谷側の土壌流出防止のための石材はサイズが小さいので融雪に対応した補修にはなっていない。
また、配置してある木材は階段としての機能が不十分な箇所も多く、段差も高い箇所が多く、急傾斜階段としては非常に不安を感じる。

木柵階段の崩れを防止し、歩きやすい階段にするための補修を行なった。

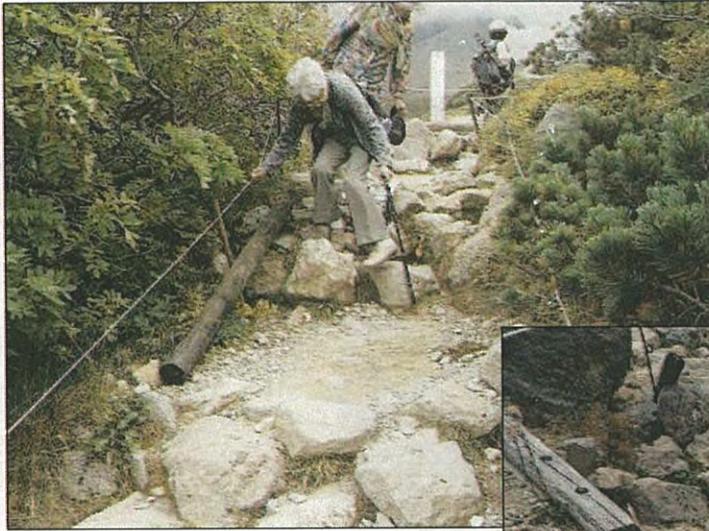
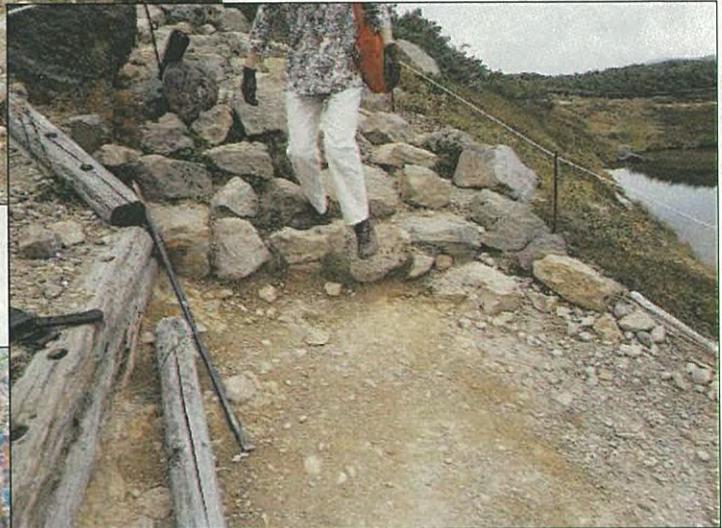
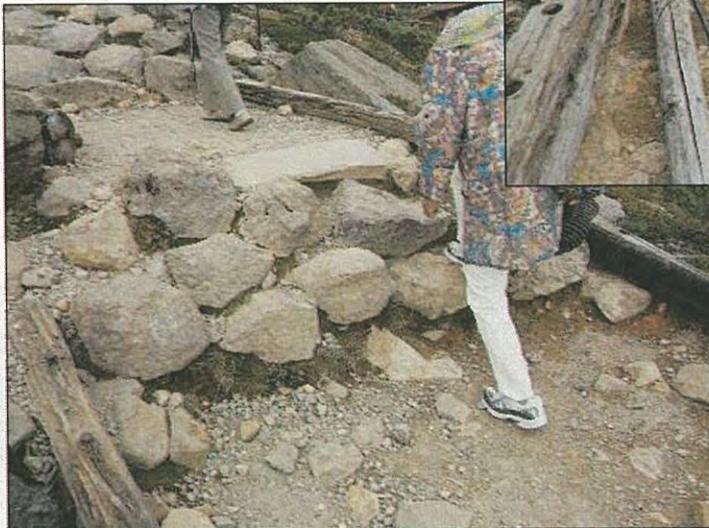
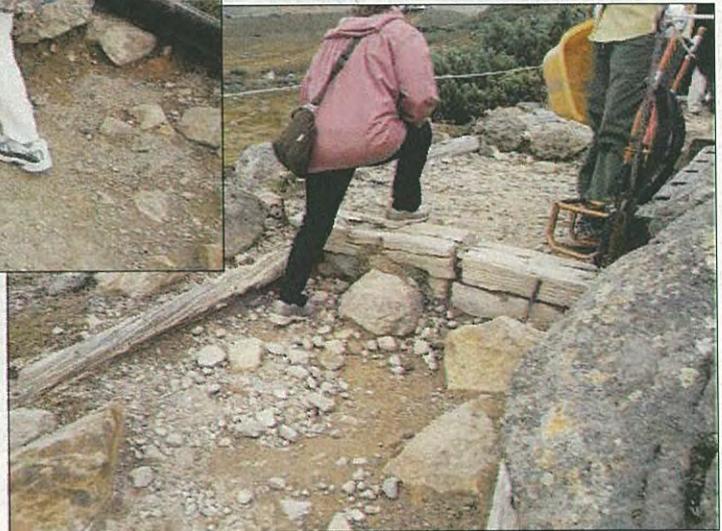
石段や木柵階段など、施工後10年ほどが経過し激しい侵食は見られないが段差が高くなっている。
また、石組は歩行しやすい組み方とはなっておらず高齢者などには危険な個所もある。

今回の施工中にも、段差が高く怖いからと言って引き返す高齢者の方が複数いた。
30cmほどの段差高は多くあり40cm近いものもある。
また、補助的に置かれている石材は小さいものが多く、見た目の安心感はない。
歩行者は危険を感じてロープを掴んで歩くことも多いが、植物保護のためのロープなので支えにするのは危険である。
幼稚園児から高齢者までが歩き、体力や装備がない利用者がほとんどである。
現場には維持管理している人もいるが、年に数段の段差処理が行われる程度で歩行や侵食が改善されてはいない。
大雪山の最も代表的なコースとして、多くの人を訪れる場所として、早急に段差処理の必要性を感じた。

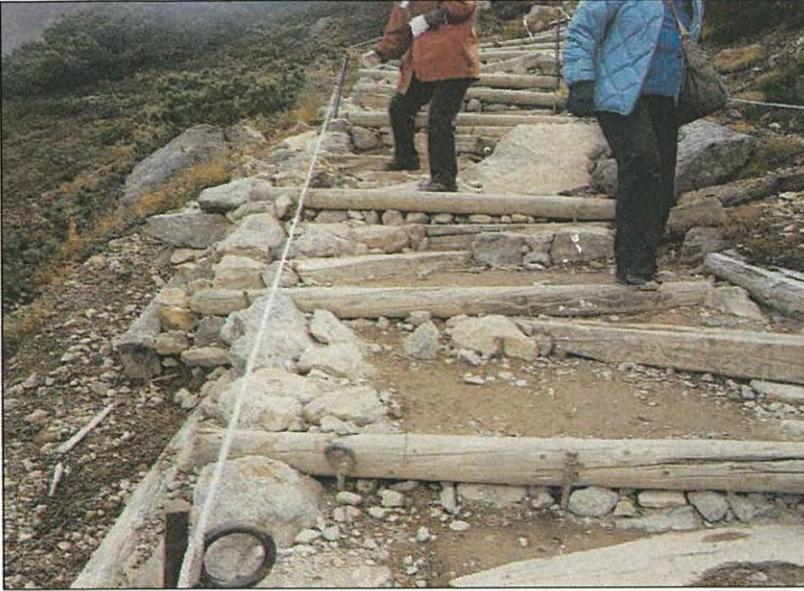
斜度がきついため歩行者は用心して利用しているが、6～7段の段差を追加配置したので、高い段差はなくなり安心感は増したようだ。

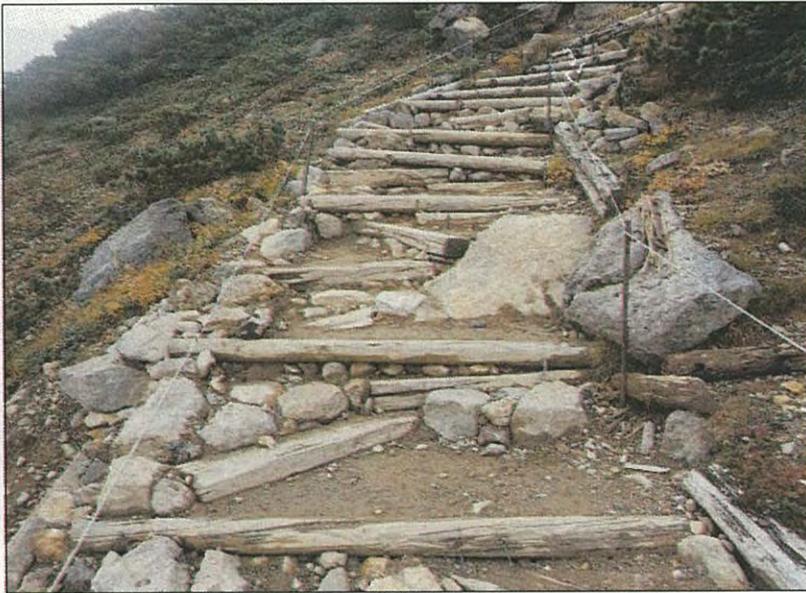
施工後10日の様子。

崩れやズレはなく安定してきた。

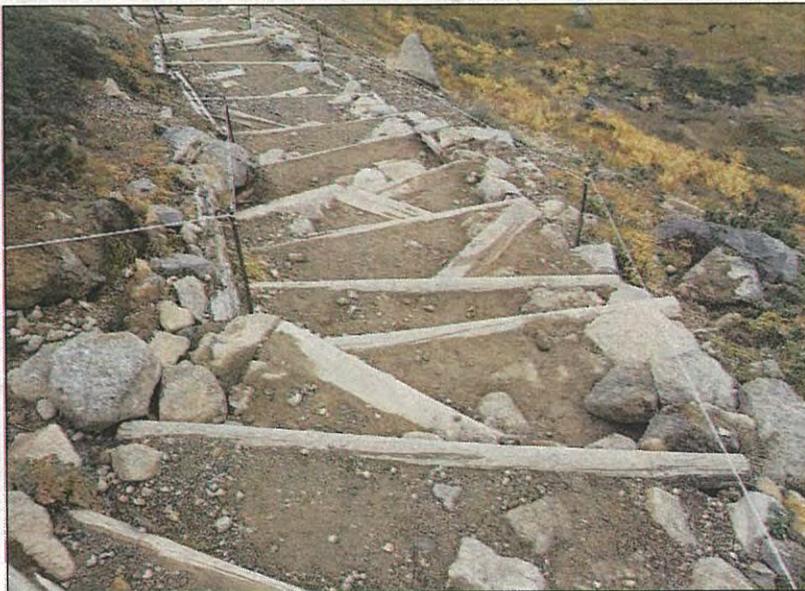
上からの様子。斜めに配置された木柵階段が追加配置した箇所。足元に気を付ける必要があるが、不安感を感じることは減少した。

今後は融雪直後に点検をし、大石や木柵のズレを確認し、補修をしていくメンテナンスが必要となる。

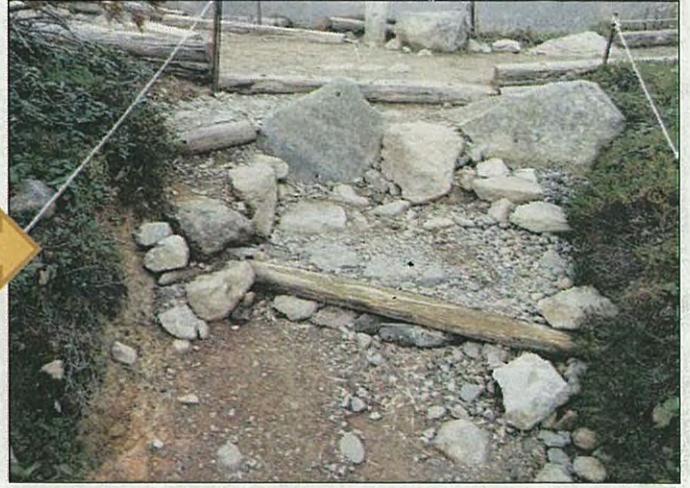
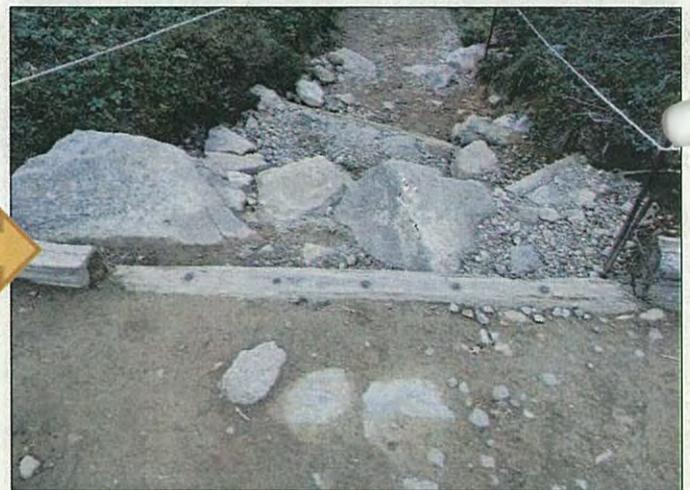
非常に歩きにくかった場所の一つ。ハードル状の木材切除、木柵・石段設置により歩行場所が増え不安が無くなった。

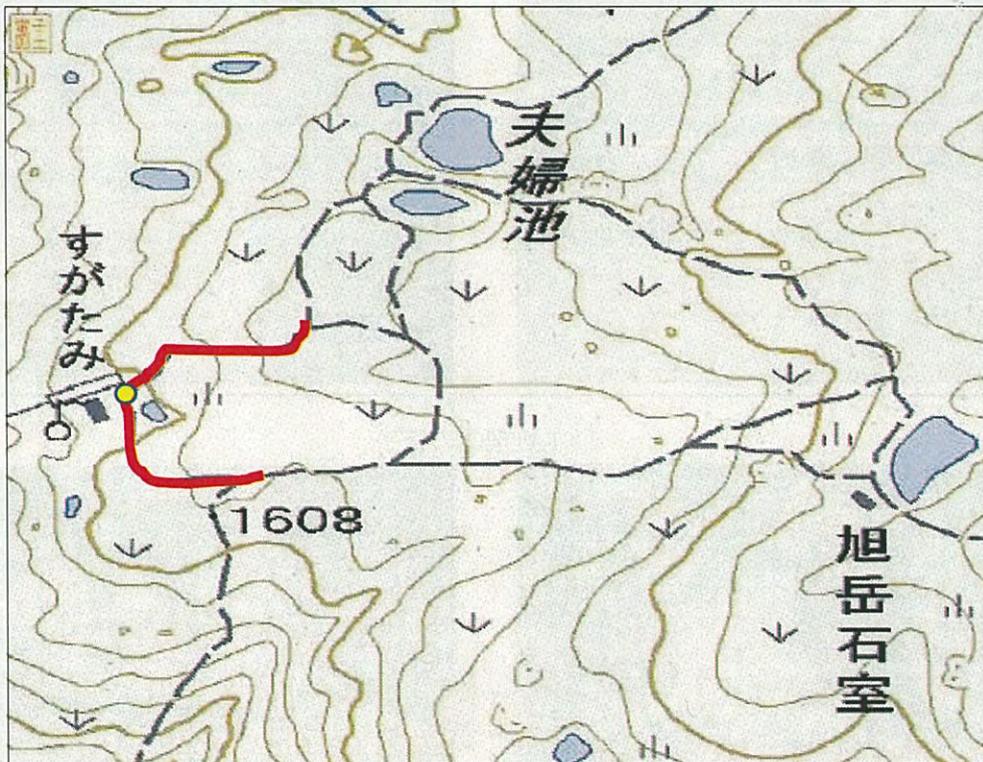
<今後、補修が必要な箇所>

施工必要箇所は多々見られるが、歩きはじめの箇所だけを取り上げた。
歩き始めの印象は、そのコースの印象となるので非常に重要な地点である。
できるだけ早い施工が望まれる。

- ・段差処理
- ・既存石組の組み替え
- ・水たまり等の路面処理

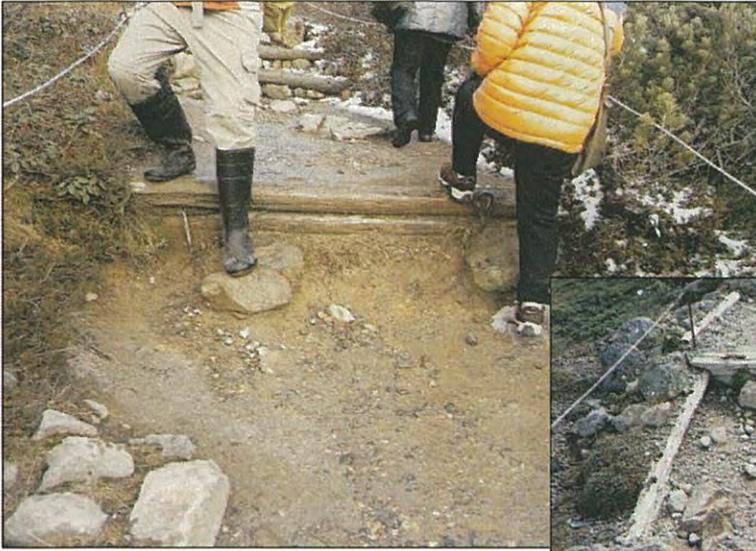
<高い段差>

- ・約40cmほどの段差。
- ・補助的に石材がおかれているが安心して使用できるものではない。
- ・下写真のようなしっかりした施工が必要。

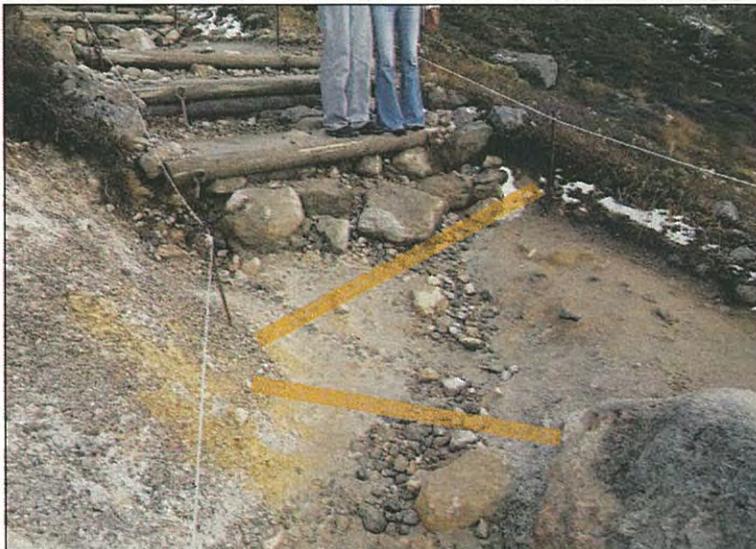
- ・下りでは躊躇してしまう利用者。
- ・流水の影響で土壌が掘れて段差は年々高くなっている。
- ・上部で水を逃がす施工も必要。
- ・段差が高いため木柵は2段ほど必要。

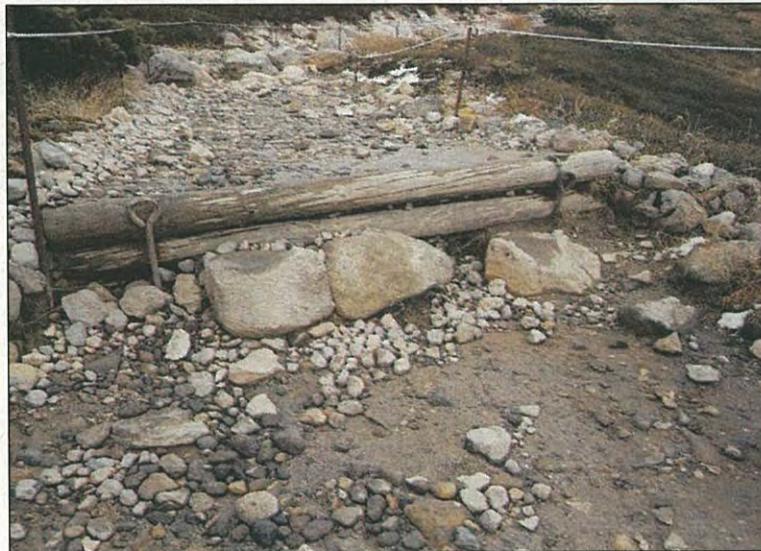
- ・現状の石材による補助段差は不安を感じるものが多い。
- ・足が引っかかって取れてしまうものもあり、危険な箇所もある。

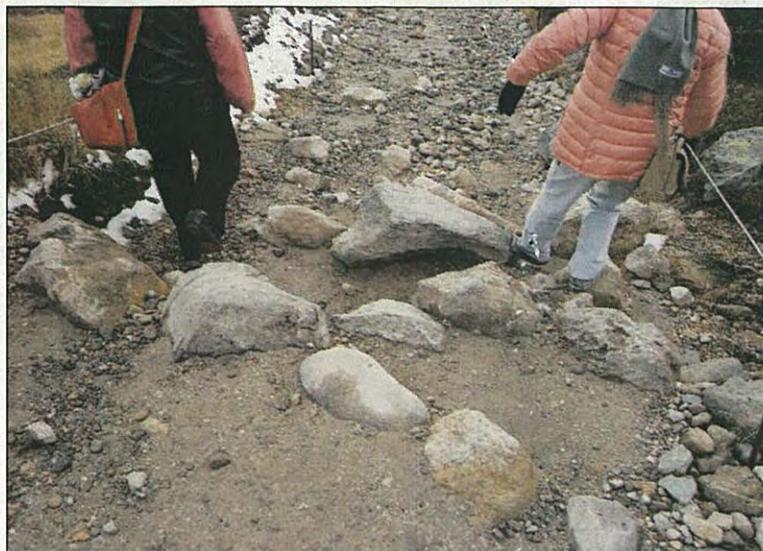
＜既存石組の組み替え＞

- ・既存石組は歩行に支障あるものが多い。
- ・歩行者はそれを乗り越えて歩かねばならず、慣れていない人は植物保護ロープを掴んで歩くため危険でもある。

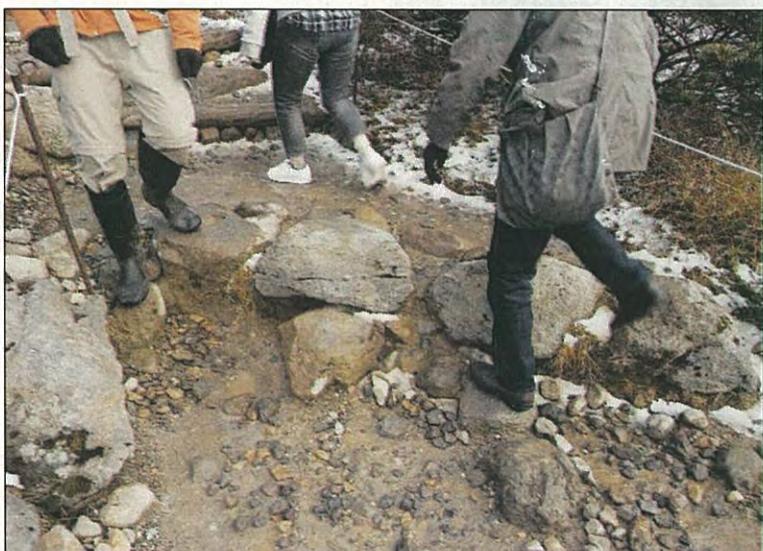
- ・石材は段差に多く使われている。
- ・高い段差と歩きにくい石組は非常に不便である。

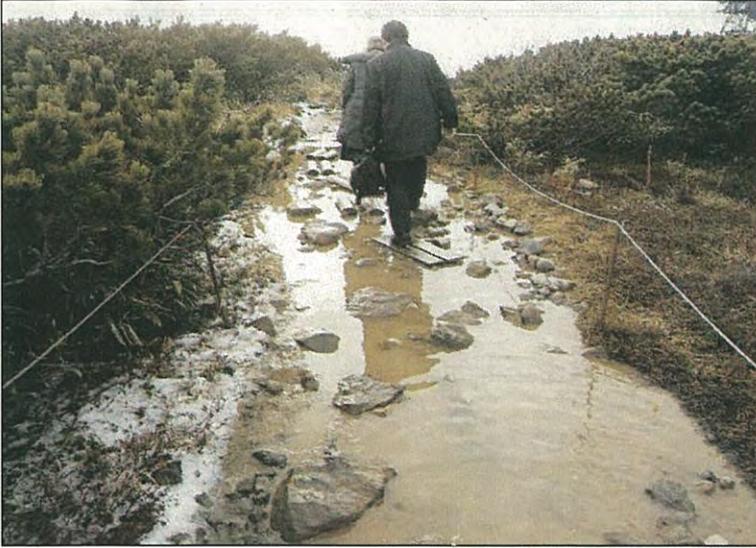
＜水たまり・流水対策＞

- ・コース上は融雪時期や降雨時は水たまりになる箇所も多い。
- ・現状は簡易なステップが置かれているだけなので、しっかりした足元とは言えない。
- ・排水処理や小木道の設置が必要。

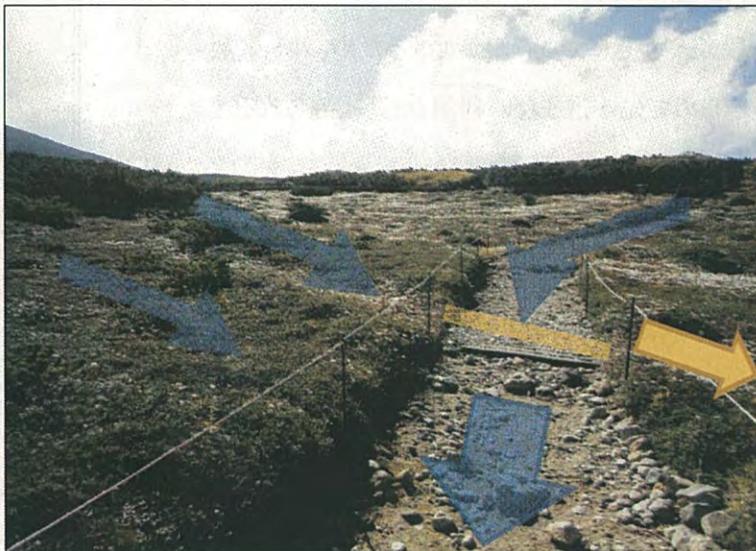
- ・降雨時は青矢印のように水が集中し、下写真の箇所に向けて流れる。流水の影響で土壌が掘れ段差が高くなったり、黄丸印には流されてきた土壌が堆積し植物が埋まっていた(8月28日)。

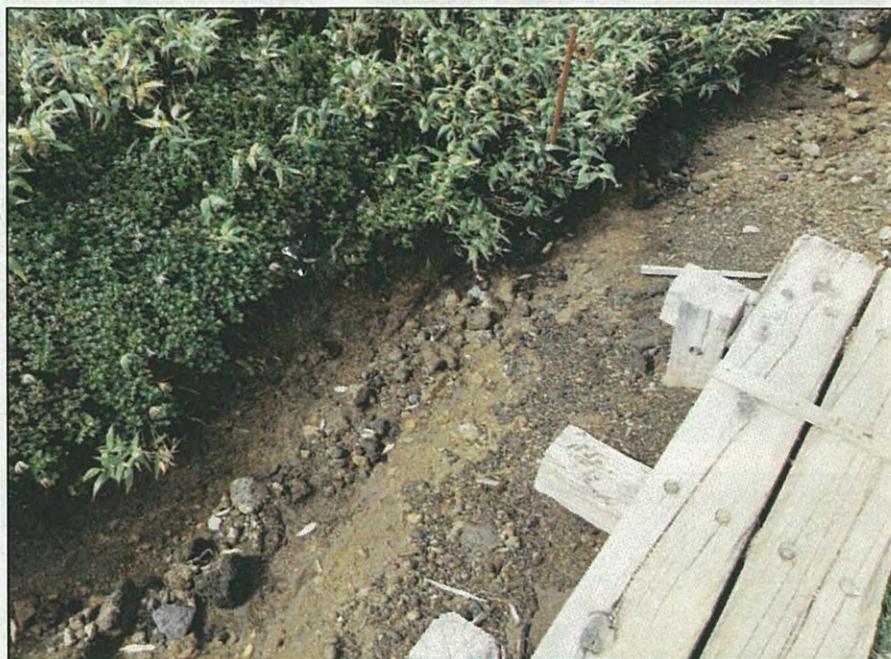
施工前

施工前、ガリー浸食により土壌侵食された箇所。
木道も侵食部に向かって傾いている。

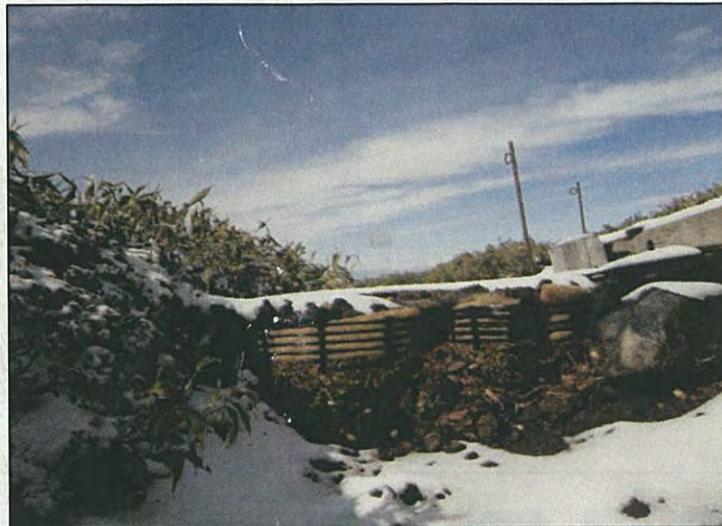
<一ヶ月後の様子>

土壌が溜りはじめています。
今のところ流水はセンサーを浸透して流れているようだ。
今後の経過観察が必要。
