| 計画者 | Asahidake Trail Keeper | | <input type="checkbox"/> 計画箇所について、計画者と事業執行者が同一である場合はチェック | |
| 対象箇所 | 旭岳姿見の池園地 | | | |

課題(問題点・作業の必要性)／ねらい・目標

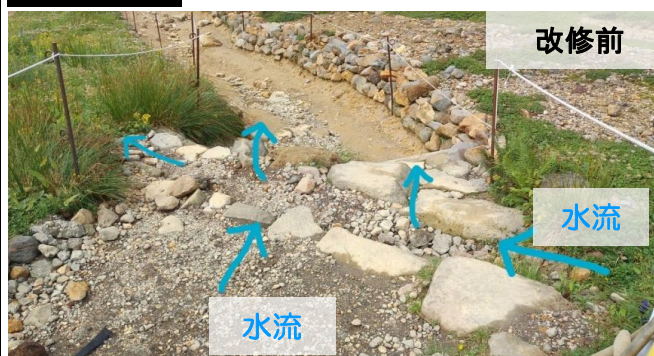
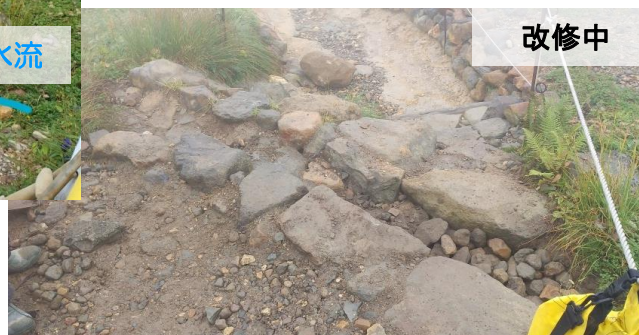
**導流工A** (現在旭岳自然保護監視員により改修中。)

・導流工Aで全ての水を排出することはできないが、地点Bまでの区間で分散排水できる箇所がなく、今回は歩行路と植生回復のための土留め・床止め・段差処理等の施工とする。

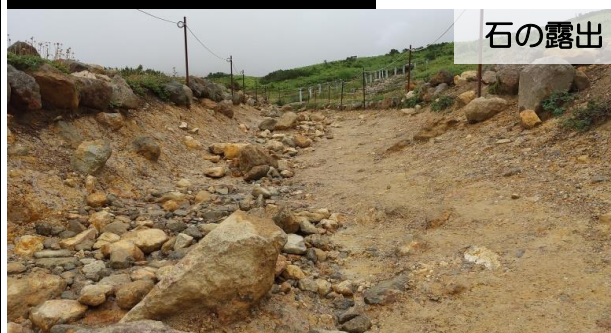
課題1、水流と凍結融解により登山道のガリー化が進み、石も露出しており、歩きにくい。

石の露出

石組みで複数箇所土留めを設置し、石や土砂を充填して路床を上げ、平らな歩行面を確保する。

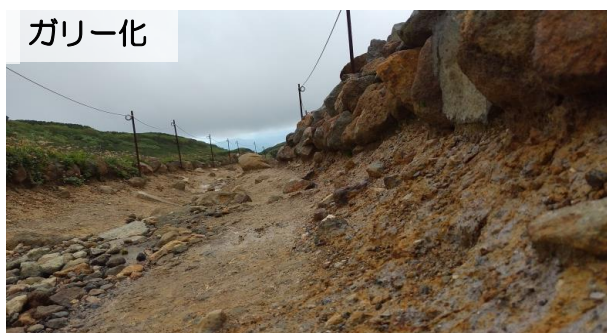
ガリー化

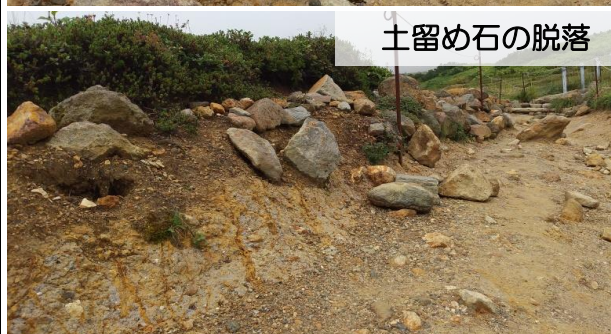
課題2、路床の低下により登山道両側の土留め石が脱落し、植生も侵食されている。

土留め石の脱落

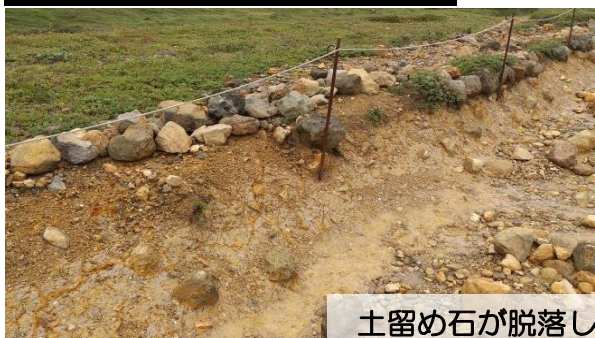
土留め石が脱落し、植生が後退している。

・法面下部に石を配置し、凍結融解により流れる土壌や植物片・種子等の流失を防ぎ、堆積と新たな発芽を促す。

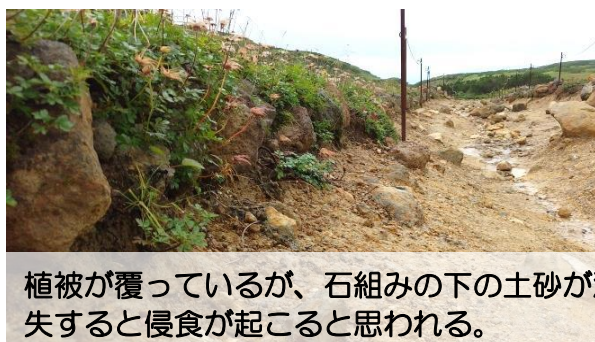
植被が覆っているが、石組みの下の土砂が流失すると侵食が起こると思われる。

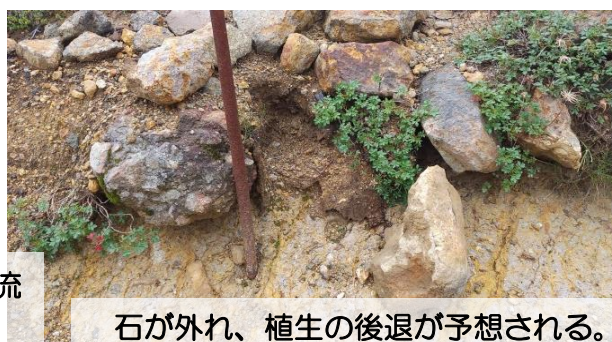
石が外れ、植生の後退が予想される。

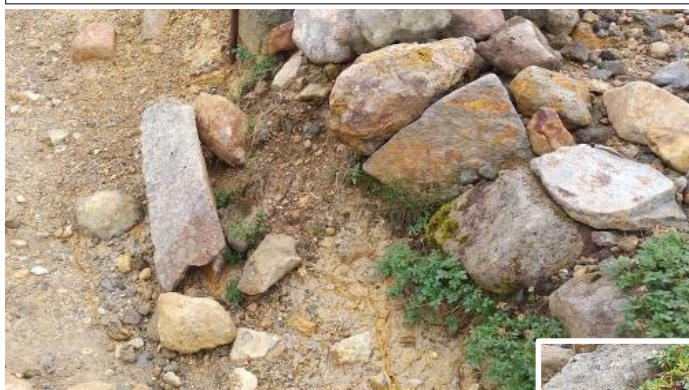
・脱落した石の周辺では有機質土壌が溜まり、チングルマの幼木やミヤマアキノキリンソウ、コメススキの発芽が見られる箇所もある。

・これを参考に今回の施工を行う。

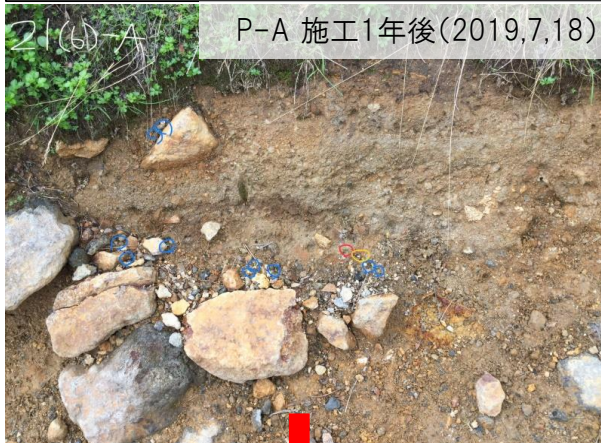
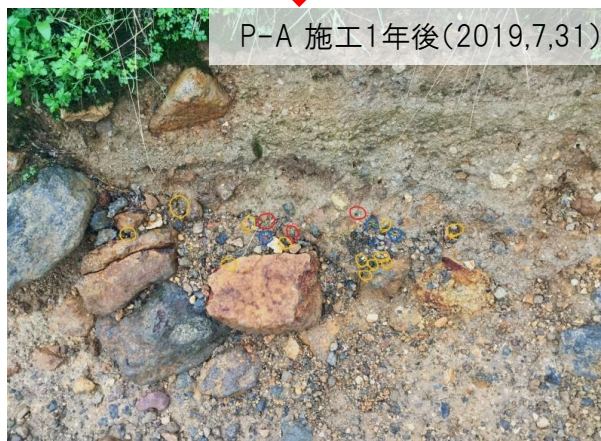
P-A 施工1年後(2019,7,18)

- ・P-A,Bともに石の周辺に発芽が多く見られる。
- ・7/18-7/31の間では、出現した芽は特に減少せず、31日にはコメススキとチングルマが増えた。
- ・今年10月と来年7月以降にも観察し、凍結融解による影響を調べる。
