| 対象箇所 | 裾合平分岐付近～裾合平木道 | | | |
| 作業の<br>目的 | 裾合平を通る木道箇所が荒廃し、腐食により崩れた木道が放置され、通行に危険が生じている場所も多い。また、木道脇の植物帯に面した法面部は凍結融解現象により少しずつ崩れが広がり、後退している(侵食は拡大している)。危険箇所を少しでも減少させ、法面部には植物を復元させることで侵食を止める施工を行なう。また、今施工で使う資材や方法は、今後の山岳管理で効果が高いものと思われるので、昨年度に引き続き、試行的な施工も行なう。 | | | |

## 課題(問題点・作業の必要性)／ねらい・目標

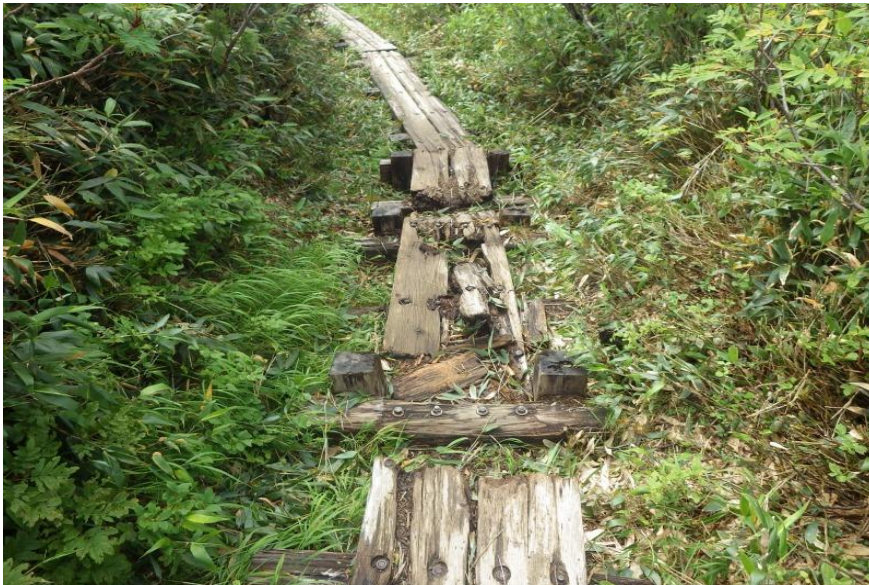
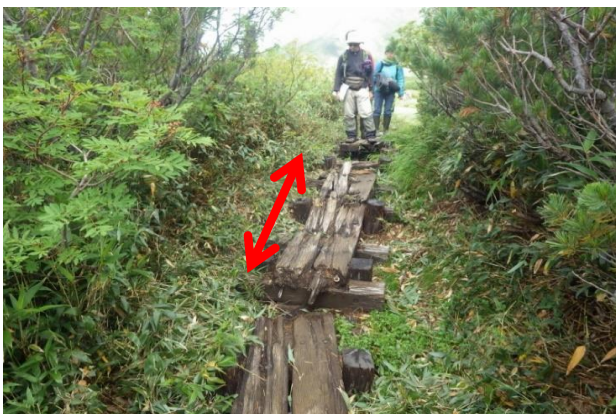
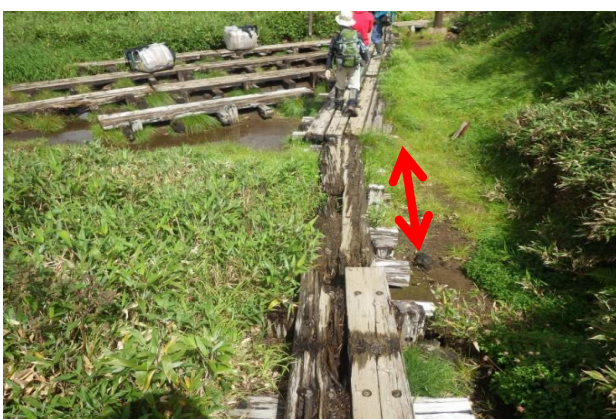
既存木道2基（1基360cm）を新規木道4基（1基180cm）に再設置。

裾合平分岐直前の木道が大きく崩れている。登山者の視線は分岐を見ることが多く、木道の崩れに注意出来ないことがある。また、分岐付近はシーズンにはすれ違いが多くなる場所でもあるため、崩れが激しい場所は危険である。2017年に怪我人が出た場所。緊急度は高いと判断した。

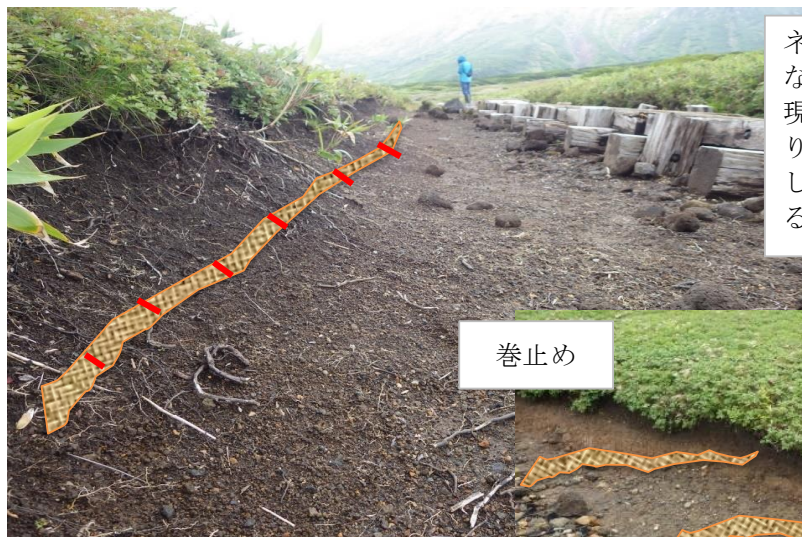
ネットはべた張りや巻止めを行なう。

現場状況によって方法を変えたり、あえて同条件で方法を変更し効果の違いを見るなど試行する

凍結融解現象で徐々に後退している法面部において、ヤシネットを使用した植生復元を行なう。

凍結融解現象で崩れる土砂を逃がさず、その土壌が新たな苗床になるようにヤシネットを配置する。

ネットを固定する方法は、べた張りや巻止め、さらにべた張りには周辺植生の種子を土壌と一緒に擦り付けるなど、試行を行なう。

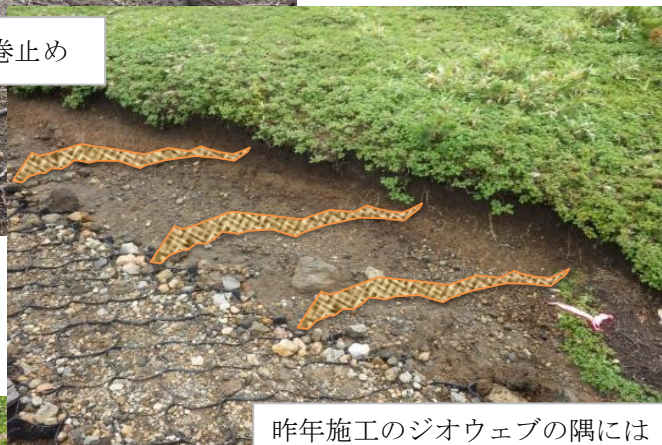
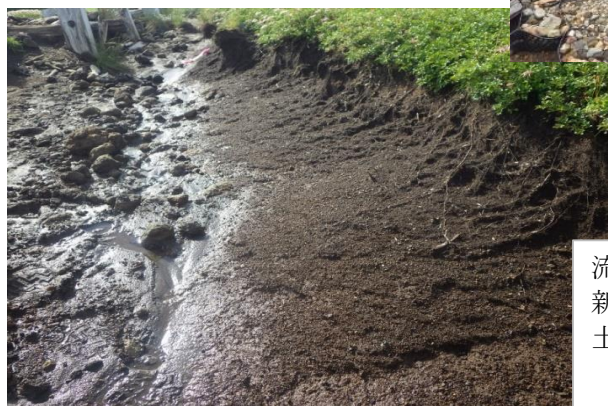
巻止め

昨年施工のジオウェブの隅にはチングルマの芽吹きが確認された。土壌堆積を増やすため、巻止めを行なう

流水でこれらの土壌が流されず、新たな種子の苗床にするべく、土壌堆積場を作る。

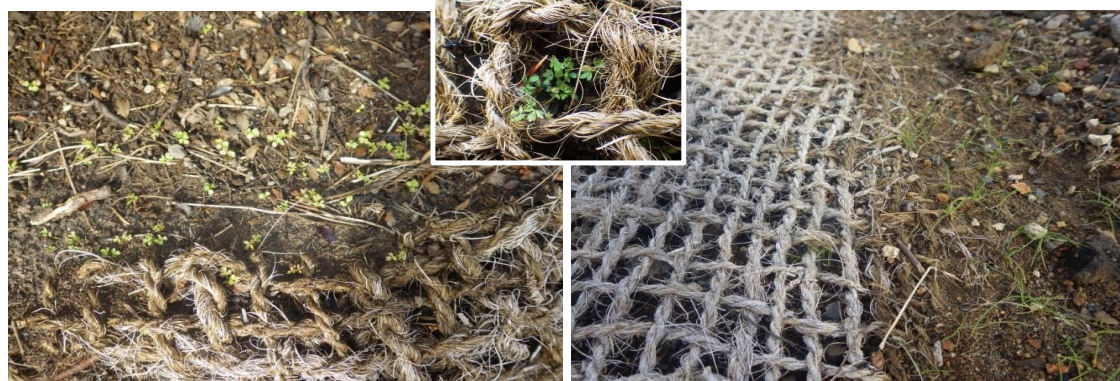
上記の枠内写真は2016年施工のネット施工に復元した植物。

ネットだけでなく、土壌がネットに絡んだ時に芽吹きが多くなっていると思われる。

ネットに土壌が絡む試行を行なう。

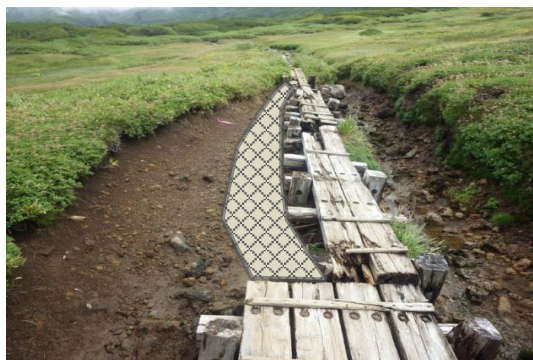
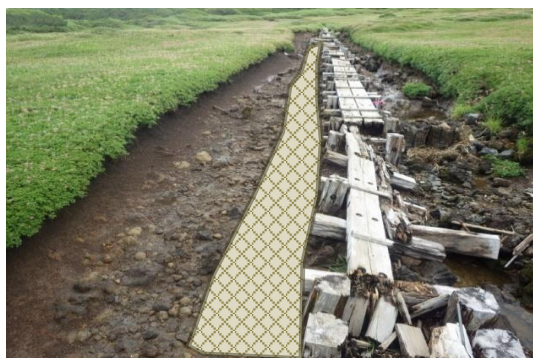
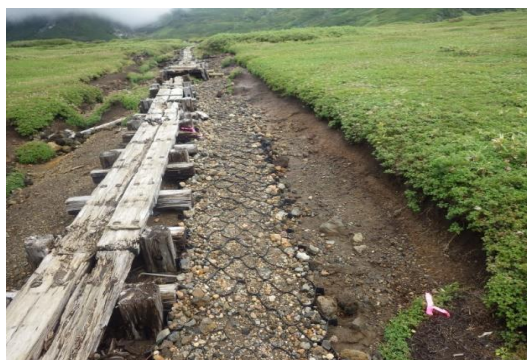
前年に行なったジオウェブでの床固め。  
 礫の流出もなく、脇には土壌が溜まり、チングルマの芽吹きも見られる。  
 表面に礫の追加を行なう予定。

礫は約50mほど下流部にある木道を横断している小沢に流れ込んでいる土砂を利用する。  
 昨年も同様場所からの利用を行なったが、今年確認すると新たな礫や土壌が流れて堆積している。  
 運搬は人力運搬で行ない、礫集めは過剰に採取しないよう専門員を配置して行なう。
