今季調査概要報告

美瑛山岳会 提供資料

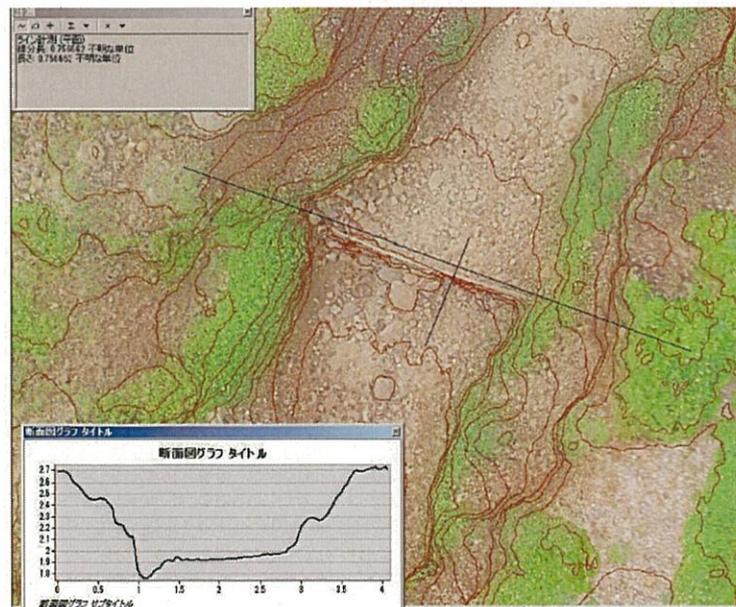
【成果物】以下の図に示す通り。侵食荒廃の現状を従来の手法に比べ、より定量的かつ正確に把握することが可能に。この図での精度は概ね1cm~7cm。
