平成26年 大雪山 活動報告 合同会社 北海道山岳整備

- ・裾合平
- ・愛山渓
- ・ニペソツ
- ・トムラウシ
- ・天人峡ボランティア整備
- ・山楽舎ベアー企画ツアー
- ・登山道整備講習会

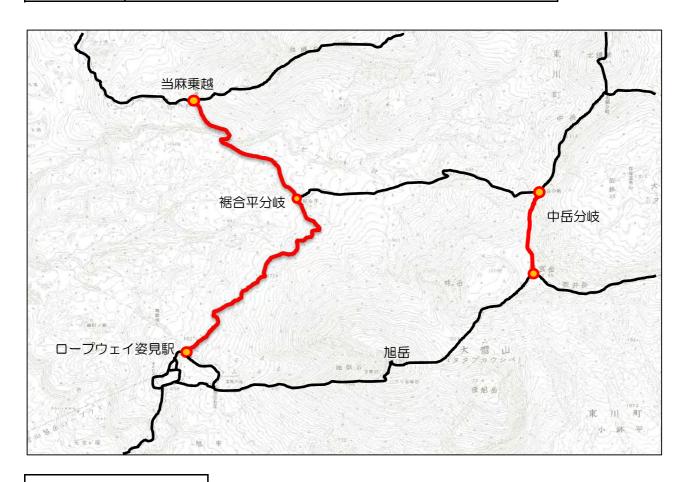
裾合平①

作業ルート 姿見園地〜当麻乗越・中岳分岐〜間宮岳

作業内容・巡視、補修作業の中で段差処理、路面処理、導流工、木柵工補修、ロープの設置回収

・この区間の巡視・整備を担当して2年目。昨年度は整備すべき個所が多く、一年ですべての施工ができないと判断し、流水対策の導流工やぬかるみ対策の木道など緊急性があり大きな崩れにつながる個所を施工した。 ・今年度は導流工で少なくなった水量や侵食程度、土壌の溜り方などを判断し、段差処理や路面処理の施工を行なった。

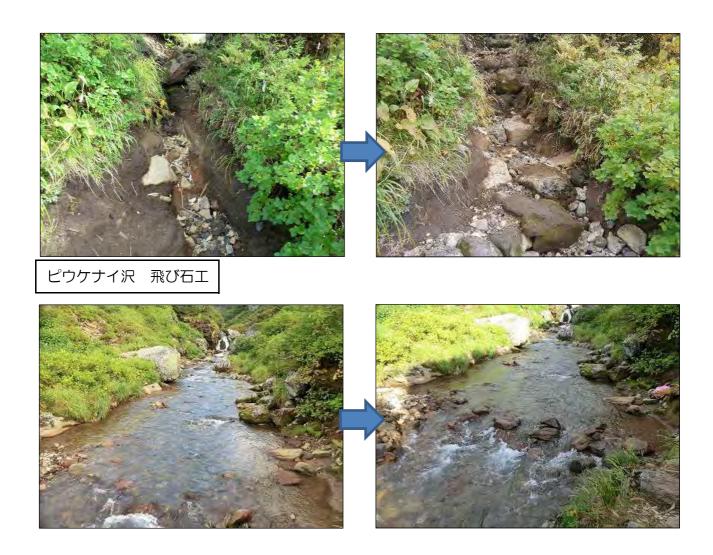
ガリー侵食箇所 路面処理

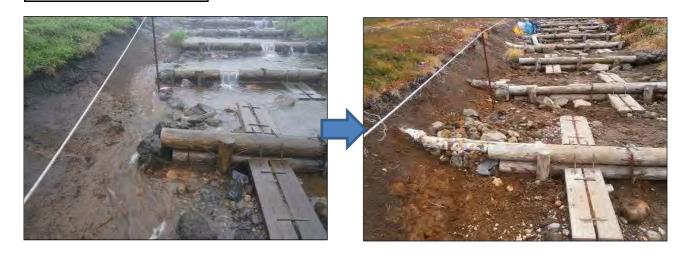
木柵工補修

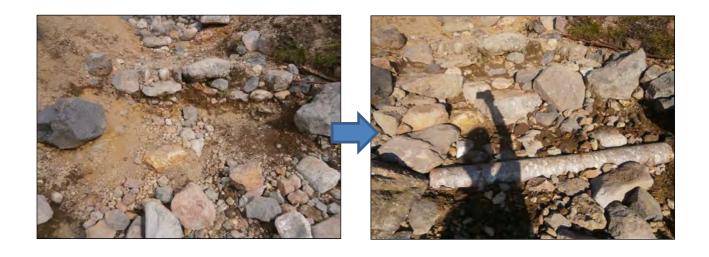
石組み補修

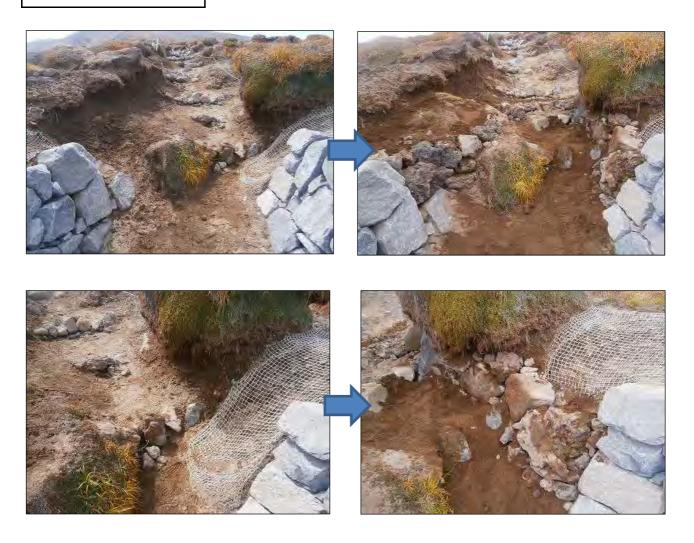
中岳付近 石組み補修

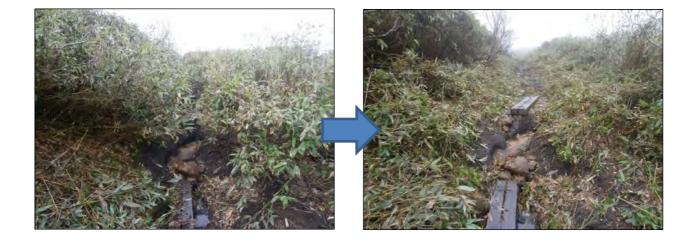
刈払い

機械刈りにより数年間は保つ施工になった。ただし毎年の手刈りは少々必要。

刈払い後、約1年でのササの伸び。長いものでは約1m伸長している。3年毎には機械刈りが望ましい。

- ・今年度の施工により三十三曲り分岐〜当麻乗越間の刈払い施工が完了した。 ・ただし、上記写真のようにササは伸びが激しく、数年で登山道に被ってくる。今後のメンテナンスも必要。 ・また、施工箇所によっては法面に近いササを刈り払ったことによって登山者が法面上(路肩)を歩くようになり、植生または土壌が踏圧されてしまうことも多い。対処も必要になる。

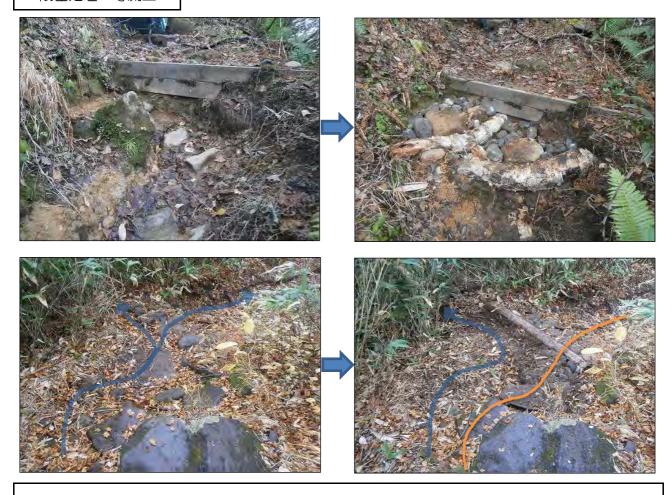
段差処理•導流工

- ・段差処理は数年前に行われた業者工事の補修作業が多かった。
- ・木柵階段が設置されているが段差高が40~50cmの箇所が多く、歩行に不自由を感じていた。搬入木材や周辺倒木を 使用し、補助的な木柵階段を追加施工した。
- ・業者施工において、導流工はほとんど設置されておらず流水侵食が続いている状態だったので、昨年に引き続き数か所に導流工を設置した。

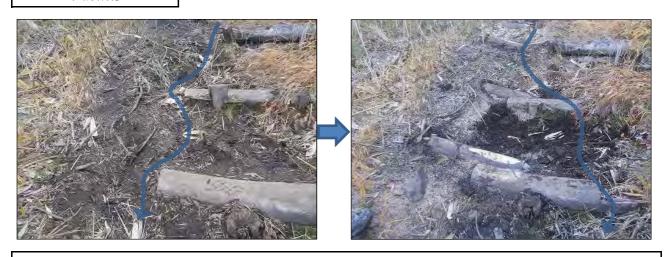
木柵補修

- ・既存の木柵工において、木柵端部の土壌が流水や踏圧によって侵食され土壌流出が始まっている箇所が見られた。・木柵端部から法面に向かって木を設置し、流水が正しい位置に向かうように施工した。

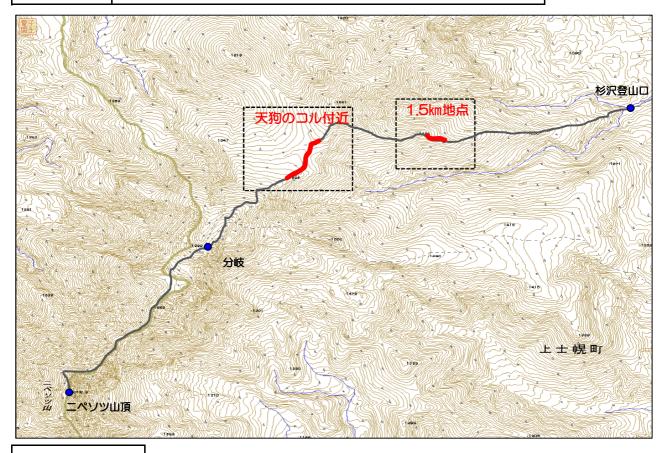
作業ルート	登山口より1.5km地点	天狗のコル付近
作業内容	• 段差処理、路面処理、導	算流工など約20か所の施工

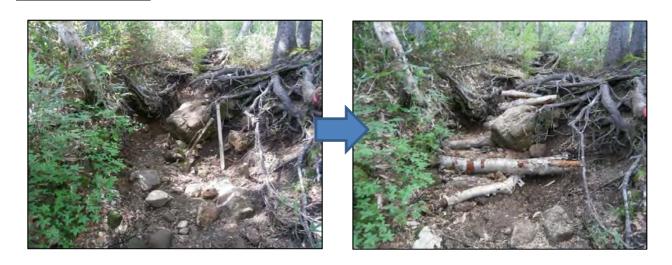
1.5km地点

- ・登山口より1.5km地点は段差処理を3か所施工。 ・周辺の倒木、石材を使用。
- ・周辺の倒木、石材を使用。 ・周辺にはまだまだ施工すべき根系裸出箇所が多くある。

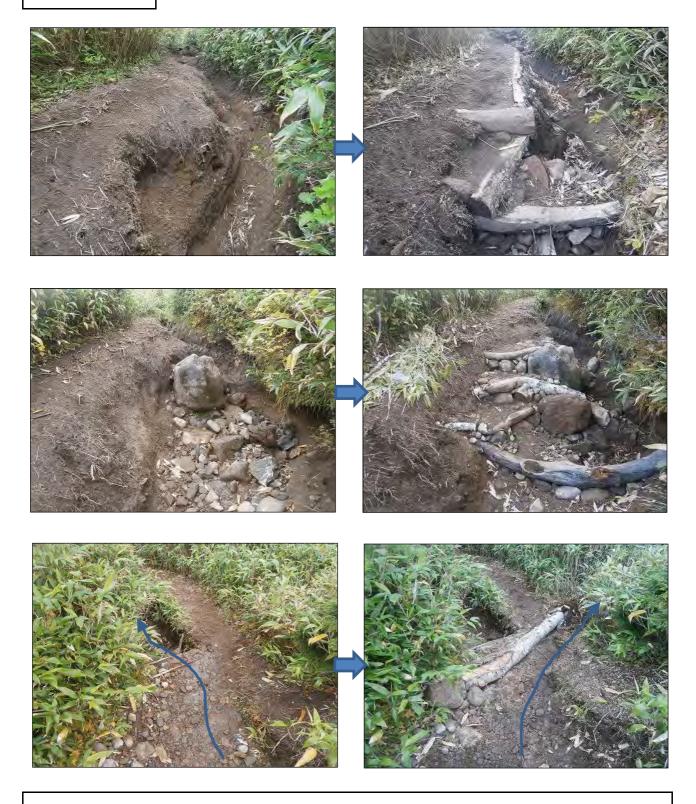
天狗のコル付近

- ・天狗のコル付近は約1kmの区間で流水による侵食、登山者による法面の踏圧侵食が激しい。 ・導流工、段差処理、路面処理の施工をした。 ・周囲の枯損木、倒木、または樹林帯から荷上げにより木材を確保、使用した。

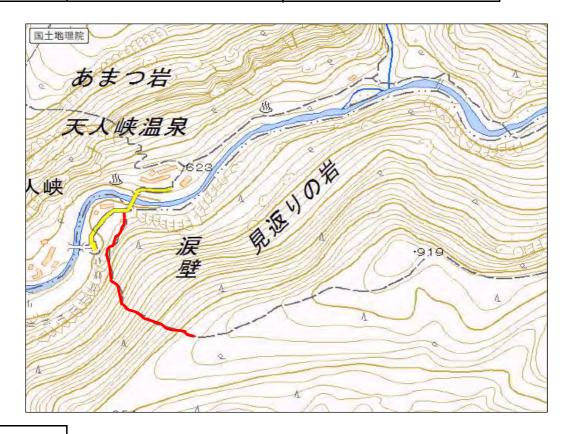
作業ルート	天人峡三	三十三曲り
作業内容	ボランティア整備に参加 8月22日 約25名で施工	・階段工補修、倒木処理、路面処理

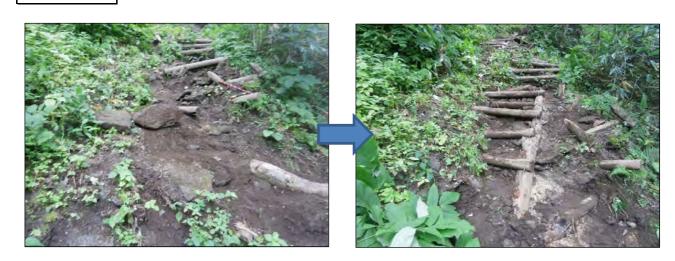
木階段補修

- ・山岳関係者により、昨年に引き続き、急傾斜地の倒木処理・路面処理・階段補修を行なった。
- ・複数の班に分かれ、各補修作業を行なった。 ・昨年度は自分は階段補修を担当したが、積雪のグライド現象により施工した木柵階段が大きく崩れてし まった。今年度はその補修を担当させてもらった。

・積雪グライドを耐えるにはかなりの強度が必要になるが、この施工が耐えうるかはわからない。・昨年と違い、縦の基礎木を設置し、横断木はカスガイ、杭、法面への貫入で固定した。・来年度もメンテナンスが必要かもしれない。モニタリングは重要。

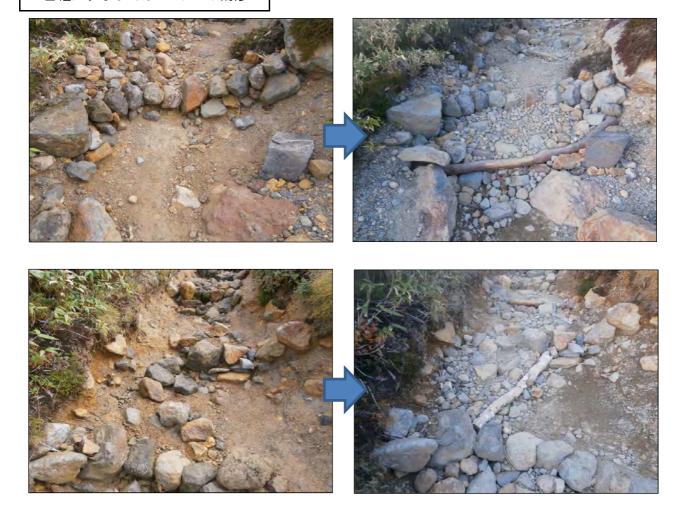
石組ステップ&プール工の補修

- ・一日で20段ほどの石組み補修を行なった。
- ・石組ステップ&プール工の「プール」は侵食 防止として機能していない状態だったので、木 柵を追加しプールを埋めるように石材を充填し ステップとなるように施工した。
- ・これにより段差高は解消し、落下水による洗掘は防止される。
- ・流水は導流工の追加(別業務)により減少しているので侵食の可能性は低くなった。
