| 対象箇所 | 中岳分岐から間宮岳登山道へ約70m向かった地点から石組法止工設置部分まで | | | |
| 作業の<br>目的 | 7月上旬の豪雨により、登山道の荒廃(登山道下部の土壌が大量に浸食されて流出し、側面の土塊も崩落した)が確認されたことから、センサーによる土留工をおこない、現状以上の土壌流出を防ぐもの。なお、土留めにより今後流れてくる土壌を捕捉するとともに、下方へ流出した土壌も基に戻す対応も行う。 | | | |

課題(問題点・作業の必要性)／ねらい・目標

# 施工方法

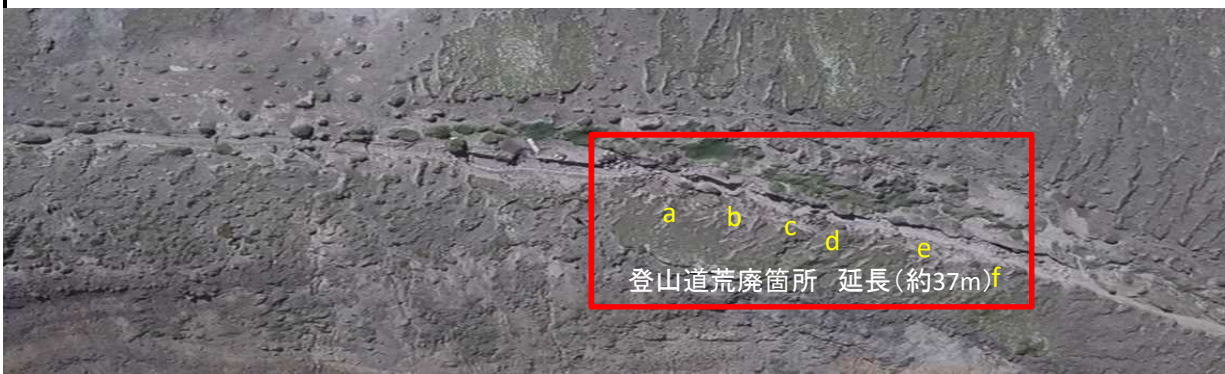
○本登山道周辺は、典型的な周氷河地形である植被階状土があり、今回の崩落によりこの重要な地形の一部が失われてしまったため、これ以上の損壊を食い止める必要がある。

○以上から、①本登山道内にとどまっている土壌を流出させないように保全すること、②登山道側面の崩落を防止するとともに安定した勾配を確保して植生の再生を促すこと、③あわせて、今後上流から流れてくる土壌を適切に捕捉することが必要。なお、④すでに流出してしまった大量の土壌についても当該区間へ戻す対応をおこなう。
