2018年 登山道部会
作業報告書

資料作成：合同会社 北海道山岳整備 岡崎哲三

計画者	合同会社 北海道山岳整備・上川総合振興局				
担当者	氏名	岡崎哲三	電子メール	sangakuseibi@potato.ne.jp	
			電話番号	0166-84-5115	
対象箇所	裾合平分岐付近～裾合平木道				
登山道管理水準	保全対策ランク	A・B・C・D	利用体験ランク (大雪山グレード)	1・2 ③ 4・5	
作業の目的	裾合平を通る木道個所が荒廃し、腐食により崩れた木道が放置され、通行に危険が生じている場所も多い。また、木道脇の植物帯に面した法面部は凍結融解現象により少しずつ崩れが広がり、後退している(侵食は拡大している)。危険箇所を少しでも減少させ、法面部には植物を復元させることで侵食を止める施工を行なう。また、今施工で使う資材や方法は、今後の山岳管理で効果が高いものと思われるので、昨年度に引き続き、試行的な施工も行なう。				
利用する工法	分散排水工	床止工	土留工	マルチング工	
	路面処理工	段差処理工	植生基盤工	その他()	
作業予定日時又は期間	2018年9月1日(メンテナンスは月末まで)		参加予定人数	50名程度	
			参加者内訳	参加者の一般公募 ●: 実施する ○: 実施しない	
安全対策 (保険の適用、連絡網の整備等)	ボランティア保険を適用。 山守隊のFB等を使用して一般に呼びかけ。				
主な資材とその調達(予定)	資材	数量	調達方法		
	ヤシネット		現地採取/搬入(計画者の自己資金・寄付・その他)		
	番線・カスガイ		現地採取/搬入(計画者の自己資金・寄付・その他)		
	ジオウエブ		現地採取/搬入(計画者の自己資金・寄付・その他)		
	礫		現地採取/搬入(計画者の自己資金・寄付・その他)		
	木材		現地採取/搬入(計画者の自己資金・寄付・その他)		
道具の貸し出し希望 (自然保護官事務所・森林管理署)	物品	数量	希望先	貸出予定日時	返却予定日時
	背負子	20	環境省	8月30日	9月3日
位置図(地形図、国立公園の公園計画図、国有林又は道有林の施業計画図など)					
事務局記入欄					
国立公園	保護規制計画:

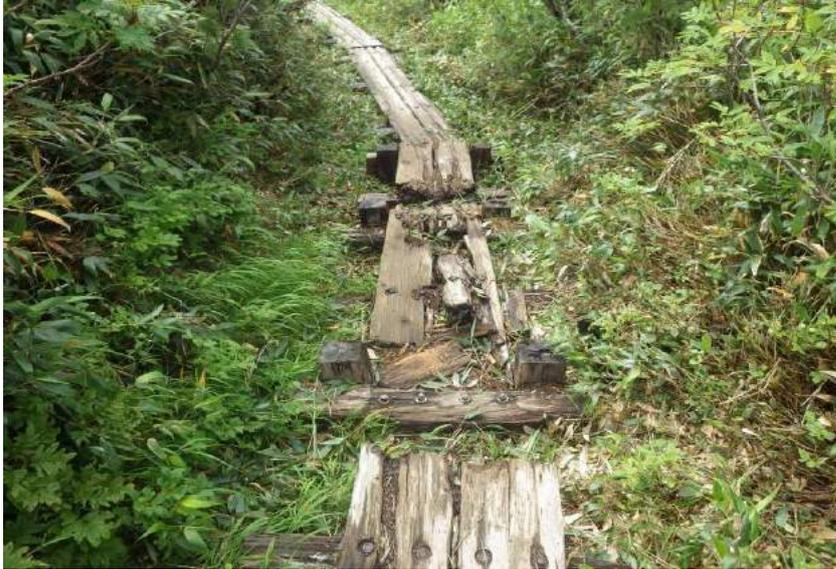
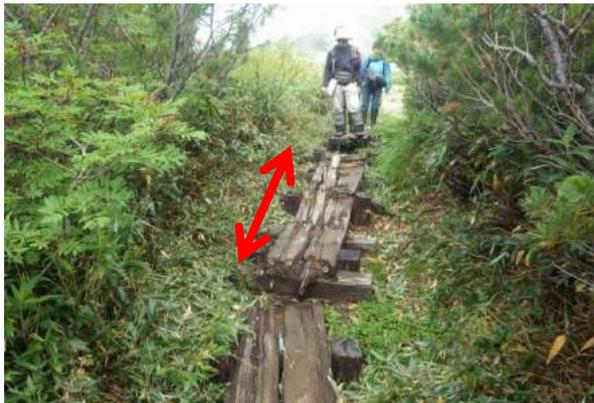
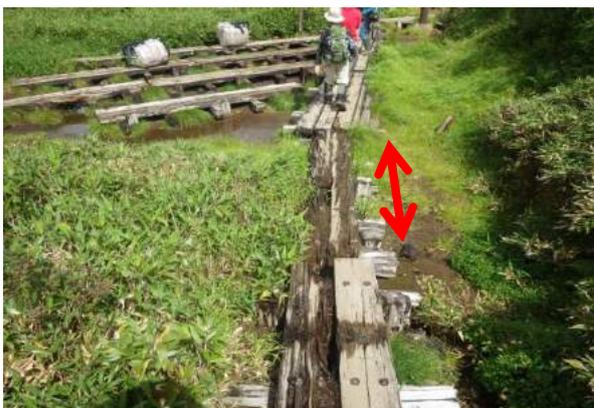
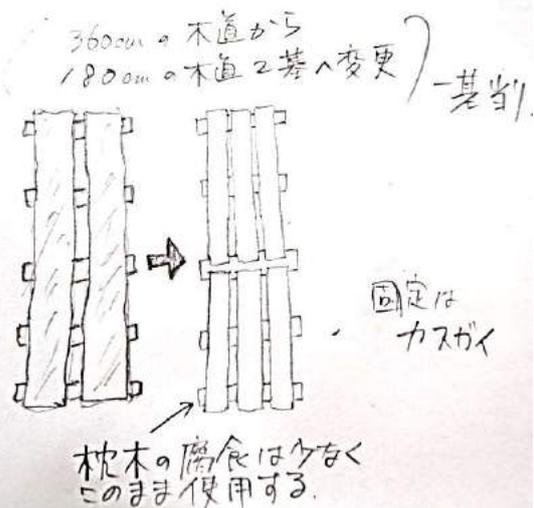
裾合平分岐直前の木道が大きく崩れている。登山者の視線は分岐を見ることが多く、木道の崩れに注意出来ないことがある。また、分岐付近はシーズンにはすれ違いが多くなる場所でもあるため、崩れが激しい場所は危険である。2017年に怪我人が出た場所。緊急度は高いと判断した。

既存木道2基（1基360cm）を
新規木道4基（1基180cm）に
再設置。

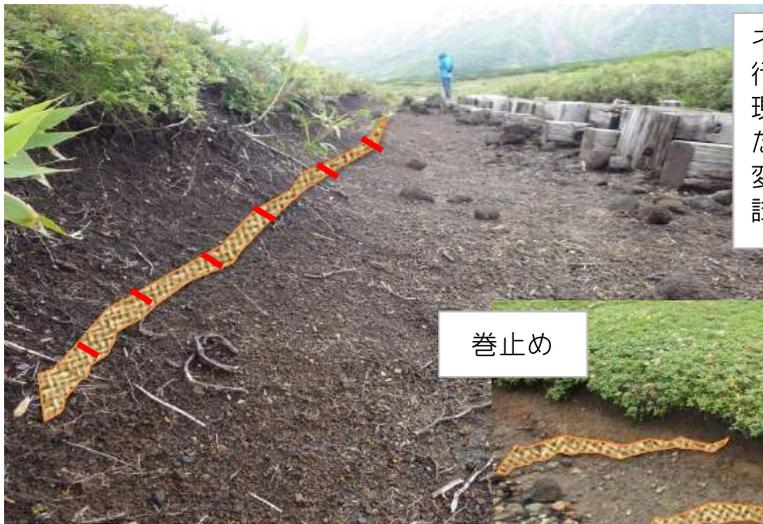
凍結融解現象で徐々に後退している法面部において、ヤシネットを使用した植生復元を行なう。
 凍結融解現象で崩れる土砂を逃がさず、その土壌が新たな苗床になるようにヤシネットを配置する。
 ネットを固定する方法は、べた張りや巻止め、さらにべた張りには周辺植生の種子を土壌と一緒に擦り付けるなど、試行を行なう。

ネットはべた張りや巻止めを行なう。
 現場状況によって方法を変えたり、あえて同条件で方法を変更し効果の違いを見るなど試行する

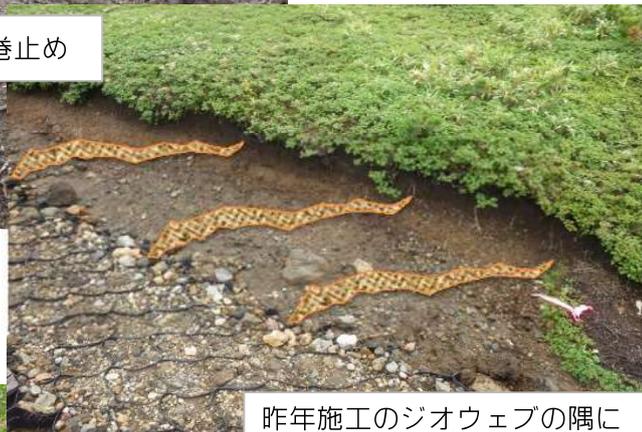
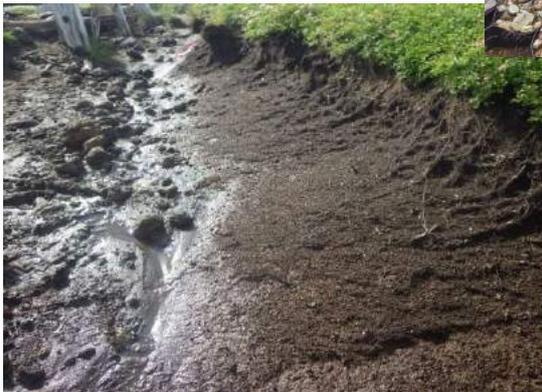
巻止め

昨年施工のジオウェブの隅にはチングルマの芽吹きが確認された。土壌堆積を増やすため、巻止めを行なう

流水でこれらの土壌が流されず、新たな種子の苗床にするべく、土壌堆積場を作る。

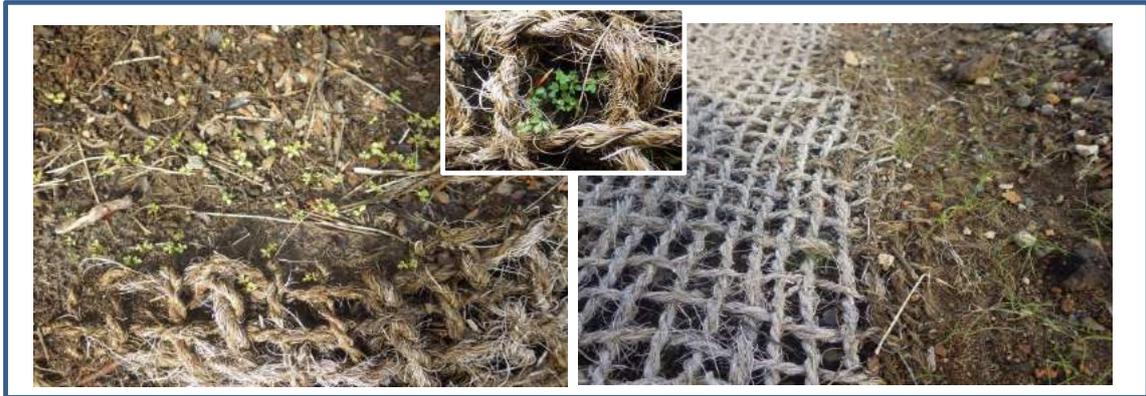
上記の枠内写真は2016年施工のネット施工に復元した植物。
 ネットだけでなく、土壌がネットに絡んだ時に芽吹きが多くなっていると思われる。
 ネットに土壌が絡む試行を行なう。

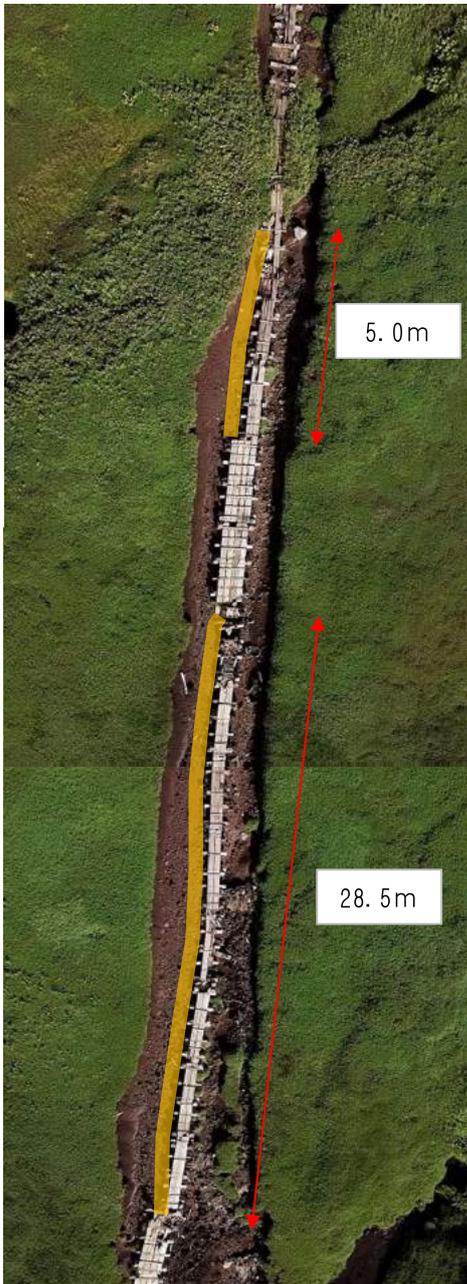
木道が腐食し、崩れがあり、杭の傾きから歩行面が傾斜し、歩行に危険が生じている。これらの木道脇に幅約1m弱のジオウェブを敷いて礫を詰め歩行路とする。現場は、もはやぬかるむ土壌(表土)は流れ去り、礫が出てきている状態。木道の再設置よりも路床を固め、踏圧や流水による土壌の移動を抑えることが必要と思われる。使用する礫は下流部の小沢に流されて溜まっているものを元に戻す形で使用する。

黄線の約30mの区間をジオウェブ及び木柵により路床を礫固めする。

礫は約50mほど下流部にある木道を横断している小沢に流れ込んでいる土砂を利用する。昨年も同様場所からの利用を行なったが、今年確認すると新たな礫や土壌が流れて堆積している。運搬は人力運搬で行ない、礫集めは過剰に採取しないよう専門員を配置して行なう。

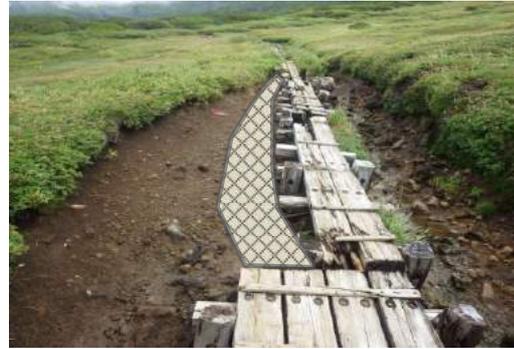
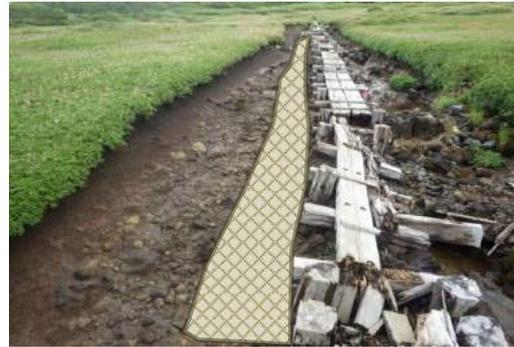
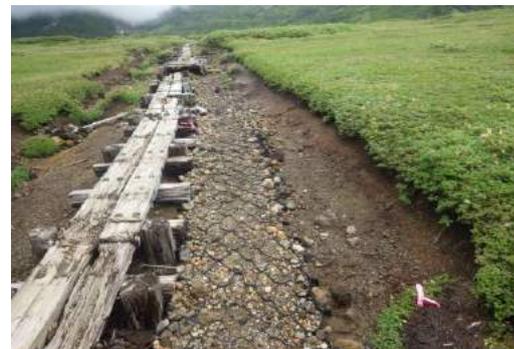
前年に行なったジオウェブでの床固め。礫の流出もなく、脇には土壌が溜まり、チングルマの芽吹きも見られる。表面に礫の追加を行なう予定。

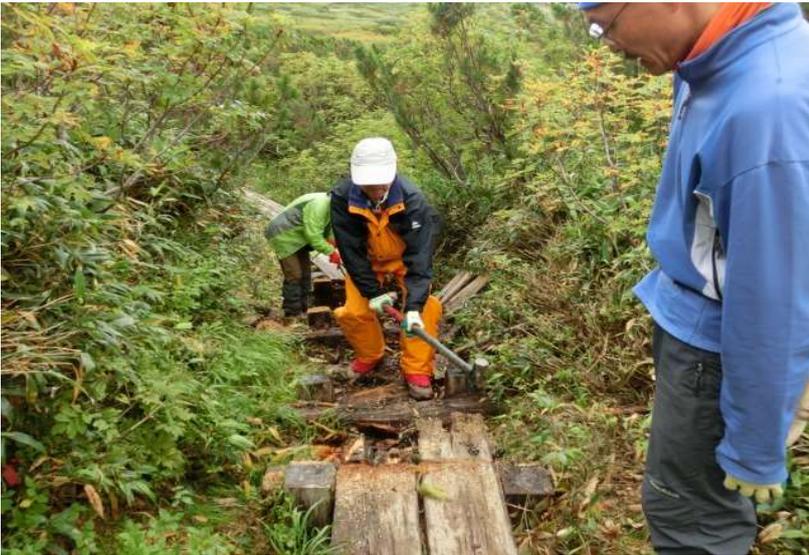
木道班の作業。
まずはボロボロの既存木道をきれいに
にするところから。

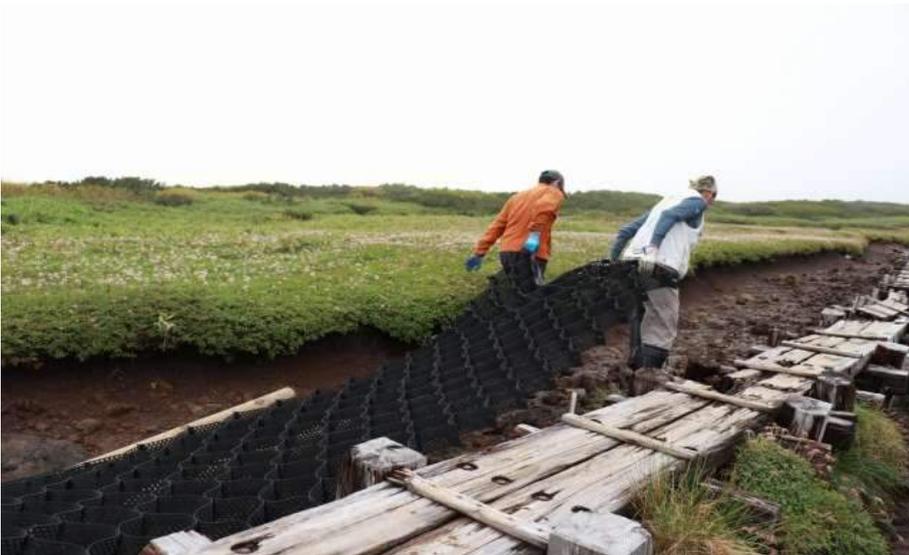
ジオウェブ班の作業。
強化プラスチックの資材を
現場に合わせて伸ばす。

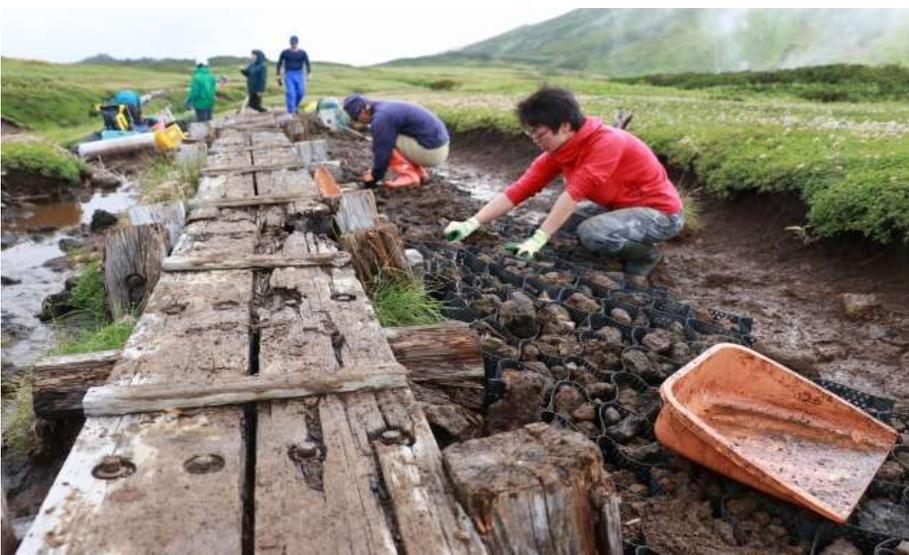
隙間に石材を詰めていく。

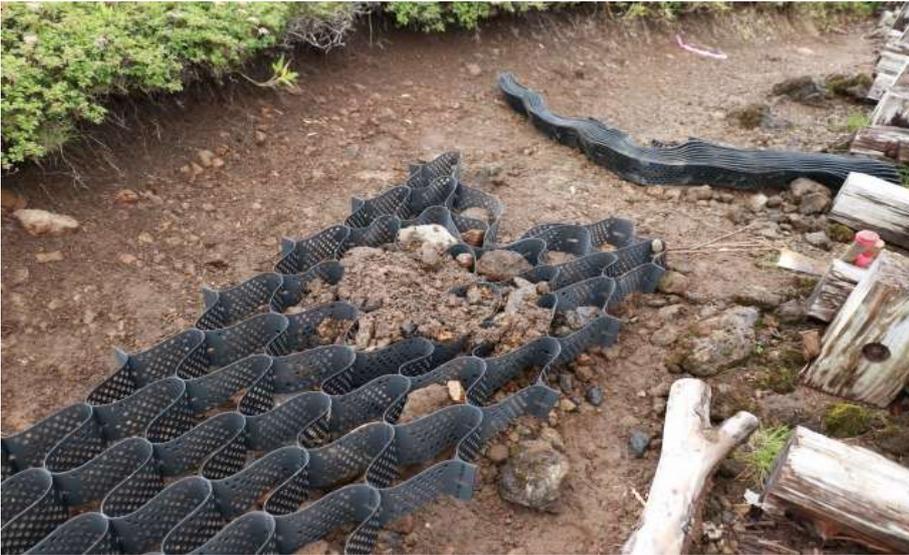
隙間が完全に埋まるようにしっかりと詰めていく。

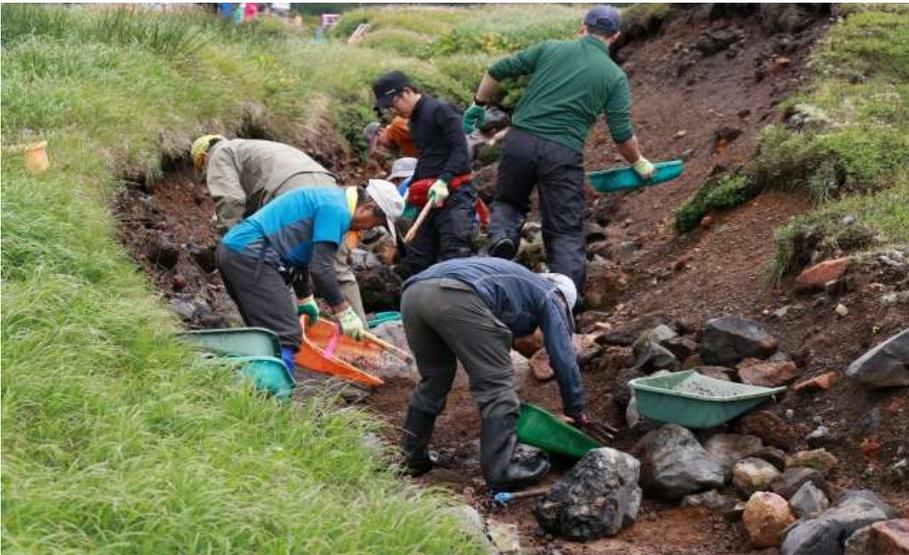
詰める資材は下流側のガリー侵食個所に溜まっている土壌を使用する。もともとは登山道付近の土壌が流されて溜まっているものと推測する。

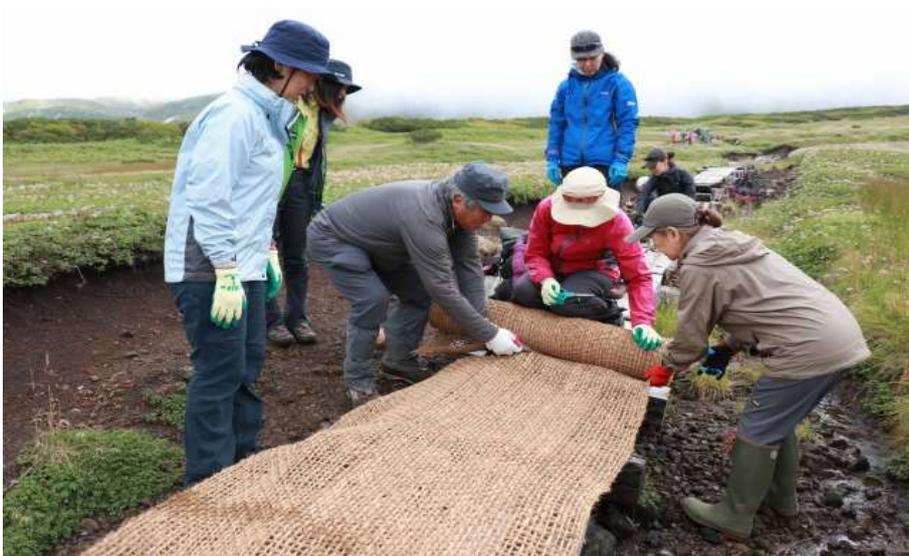
法面保護のためのヤシネット
施工。
崩れていく法面の土壌を受け
止めするように資材を配置
する。

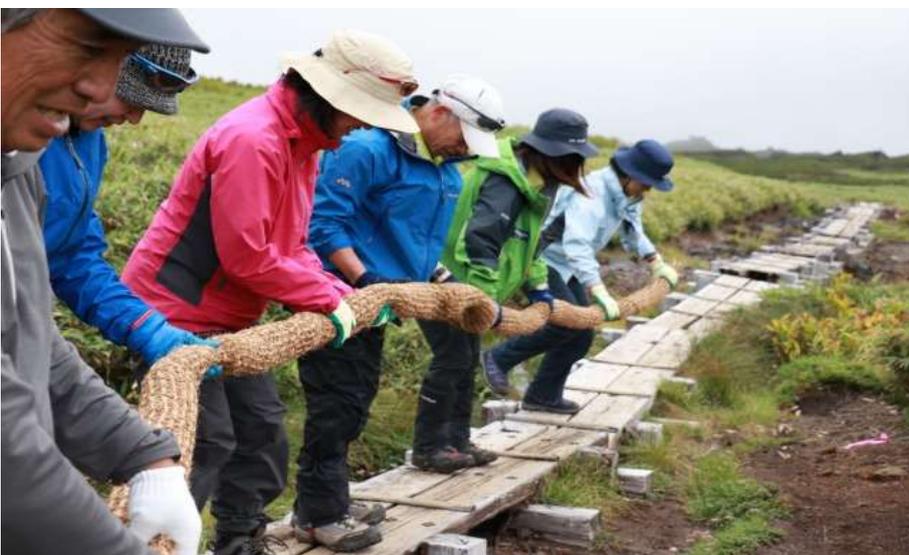
各場所に合わせて、土壌を
巻き込んだり、そのまま巻
いたりし、調整する。

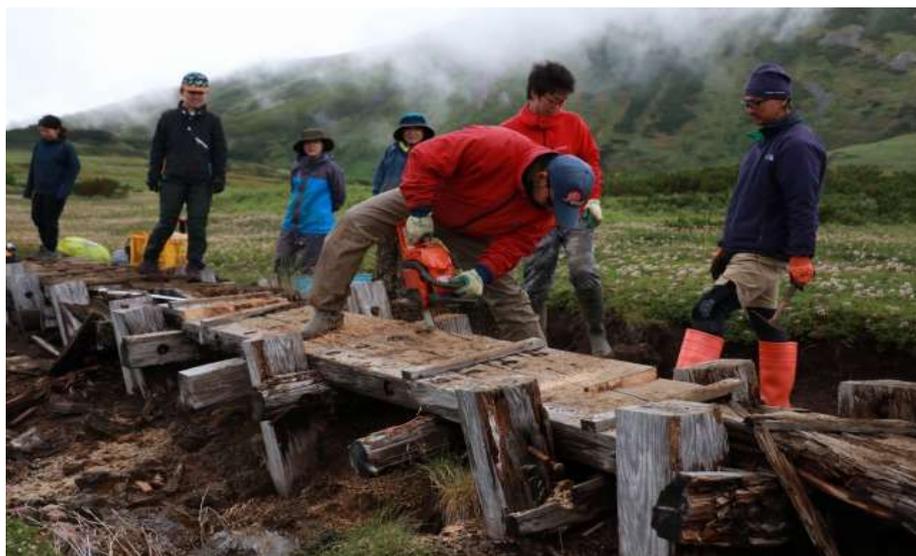
既存木道も部分的に使えるものは別場所に移して使用する。

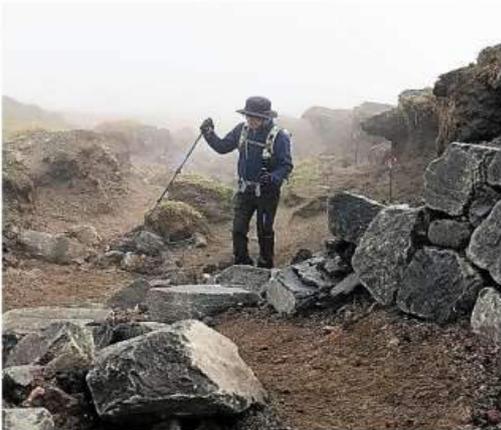
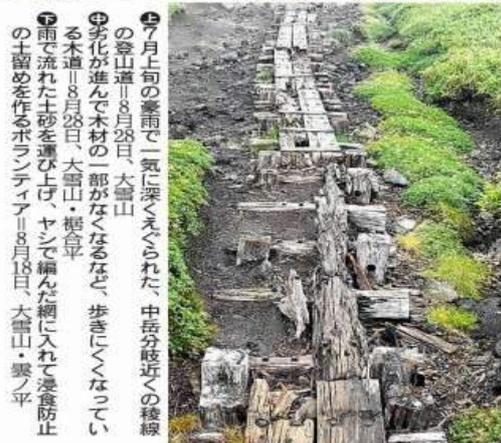
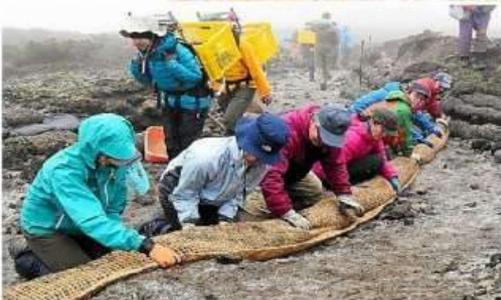
①7月上旬の豪雨で一気に深えられた、中岳分岐近くの稜線の登山道。8月28日、大雪山
 ②劣化が進んで木材の一部がなくなるなど、歩きにくくなっている本道。8月28日、大雪山・梶合平
 ③雨で流れた土砂を運び上げ、ヤシで編んだ網に入れて浸食防止の土留めを作るボランティア。8月18日、大雪山・雲ノ平
