2018年 登山道部会  
作業報告書

< 登山道保全修復セミナー「たまには山へ恩返しin黒岳について」 >

| 作業の<br>目的 | 2016年の豪雨で崩れた登山道を2017年に補修を行なった。その時は崩れる可能性の高い法面を保護する作業を行なったが、今回は同じ場所を路床を保護する施工を行なう。 | | | | |

2018年7月2～5日の豪雨により、路床が10～15cm下がり、2017年施工の法面保護箇所にも崩れが起きている。今後も土壌流出が予想されることから、土留、流水処理、歩行路の確保などの施工を行なう。同時に法面保護工のメンテナンスも行なう。

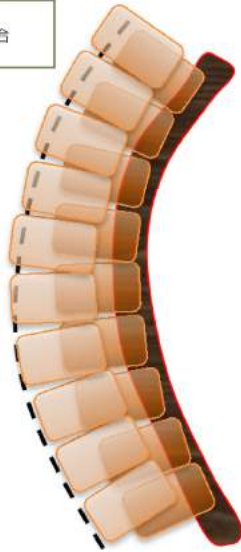
<法面保護>  
ヤシネット、土嚢2段の場合

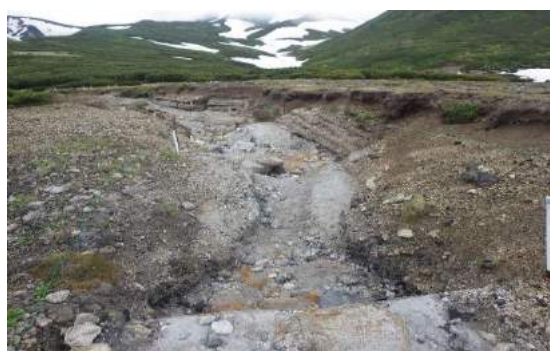
7月初旬の豪雨により路床が10～15cm下がっている

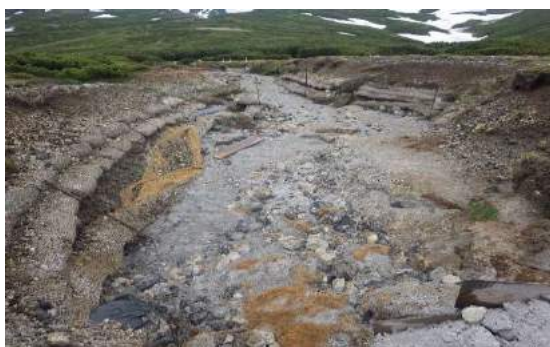
豪雨の影響により法面保護工にダメージがあり、補修が必要。  
施工と同時に、補修を行なう。

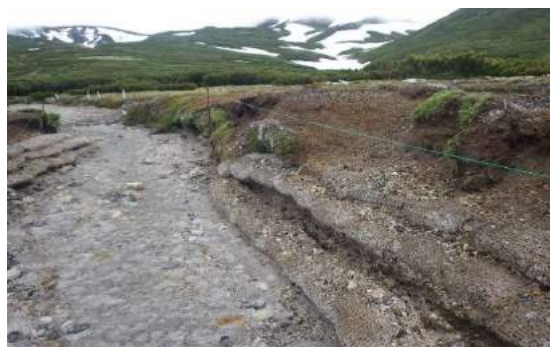
土留めと土壌運搬により  
路床を盛り、現状復旧を行なう

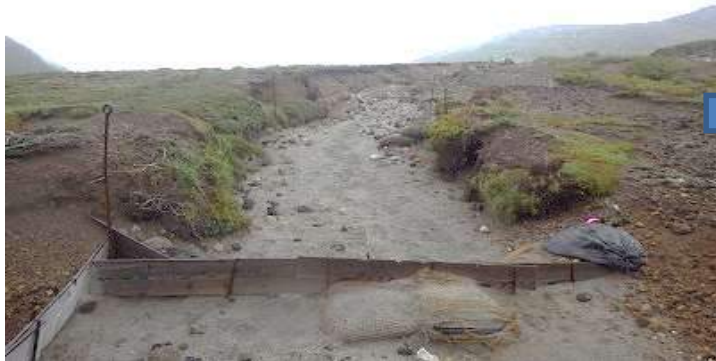
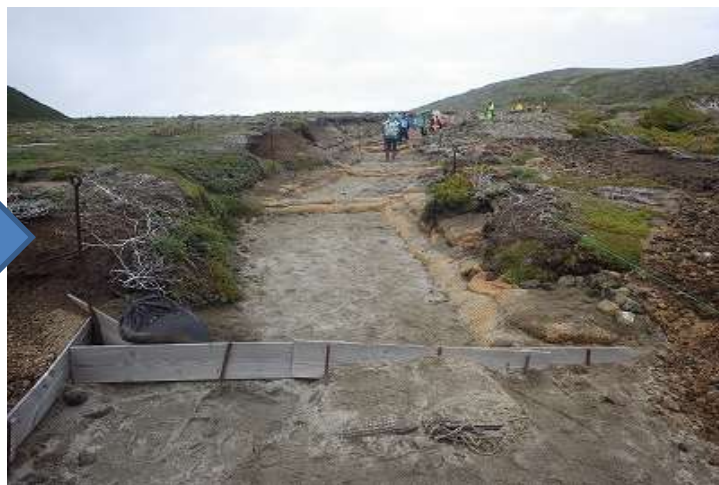
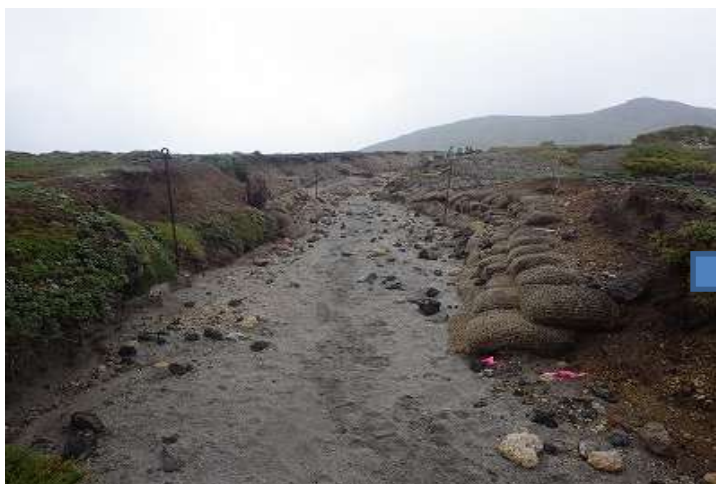
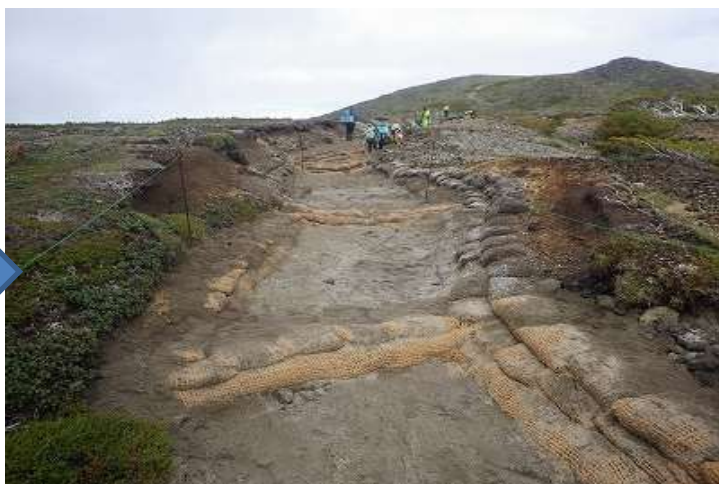
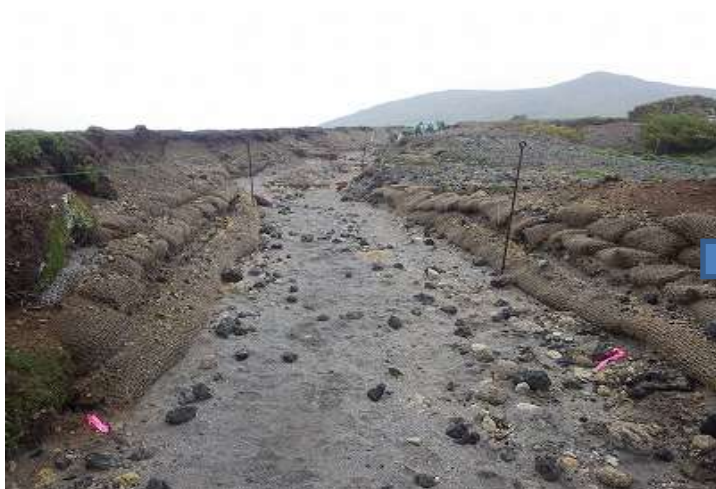
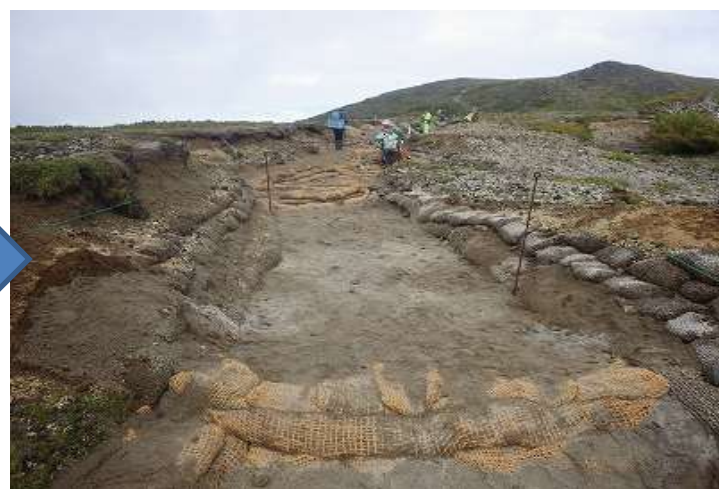
## 施工前後①

下流側（御鉢展望台側）から上流側（黒岳石室側）を望む

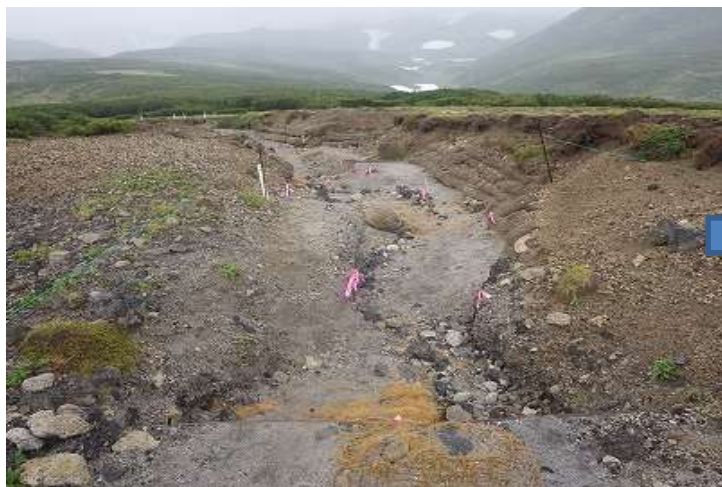
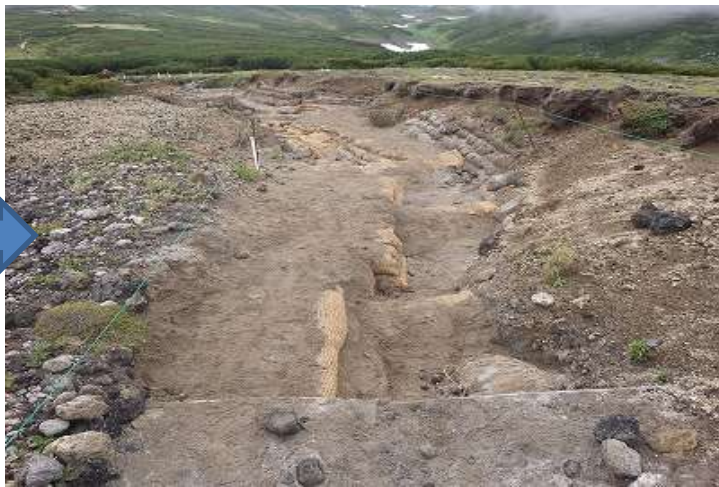
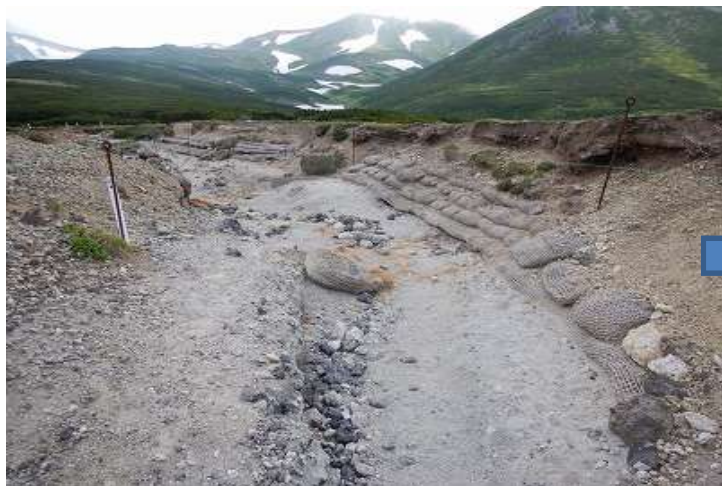
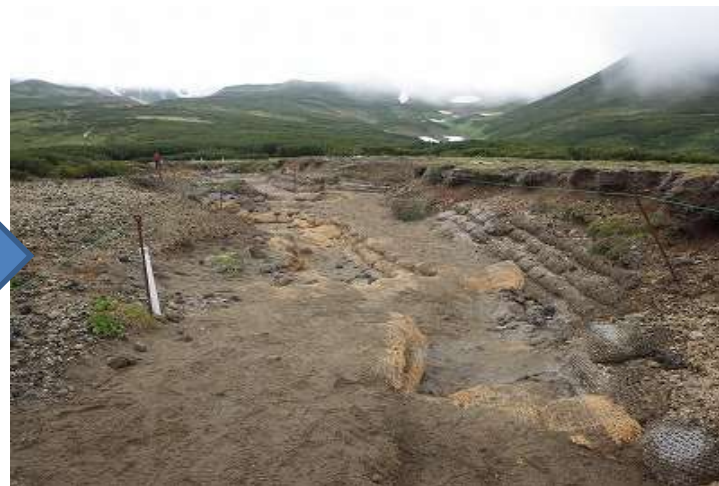
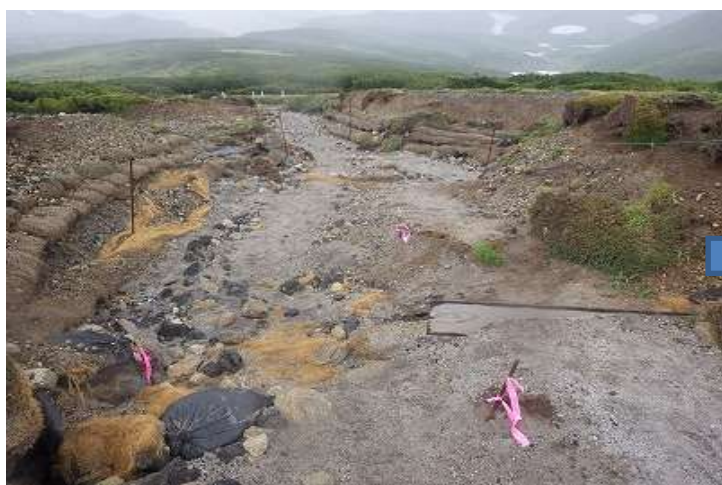
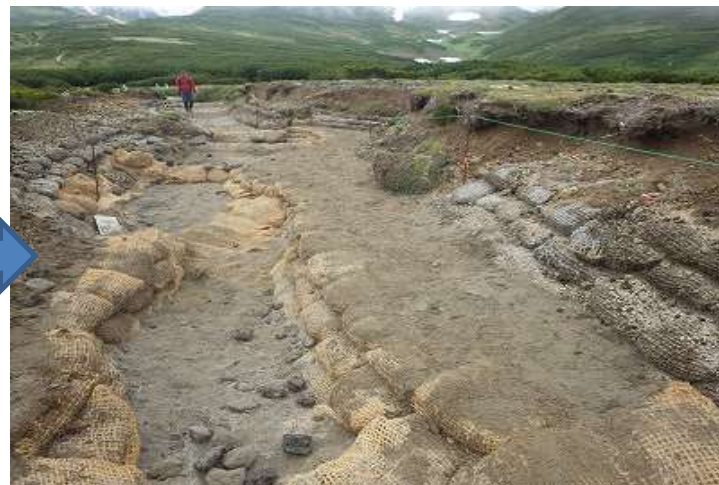
## 施工前後⑤

上流側（黒岳石室側）から下流側（御鉢展望台側）を望む

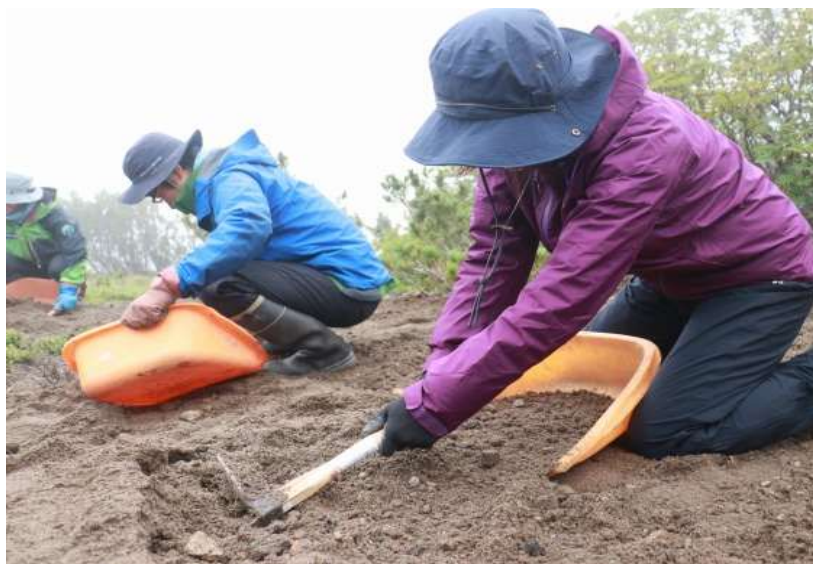
現場からの土砂収集。  
収集する土壌はもともと登山道の土壌であり、豪雨等により植物帯へ流れ込んで堆積しているものを元に戻す作業となる。

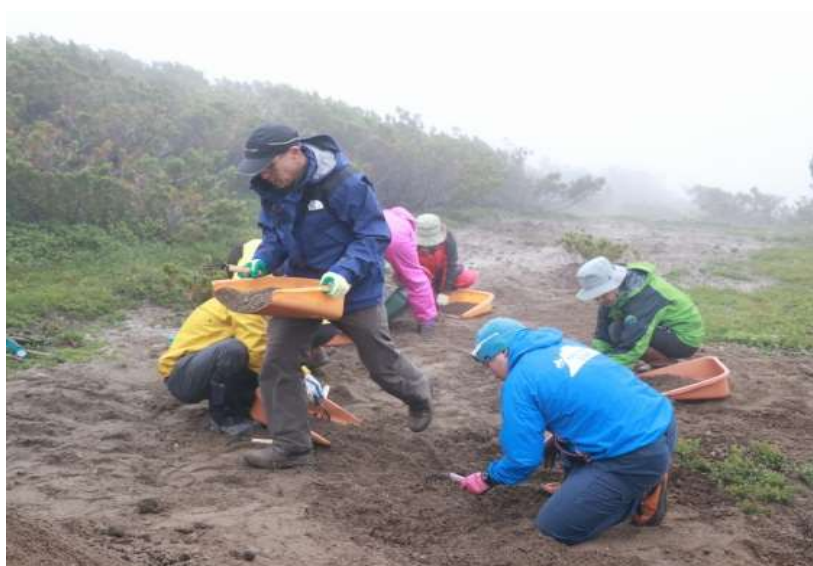
小クワで掘り、テミにより集積場所へと運搬。

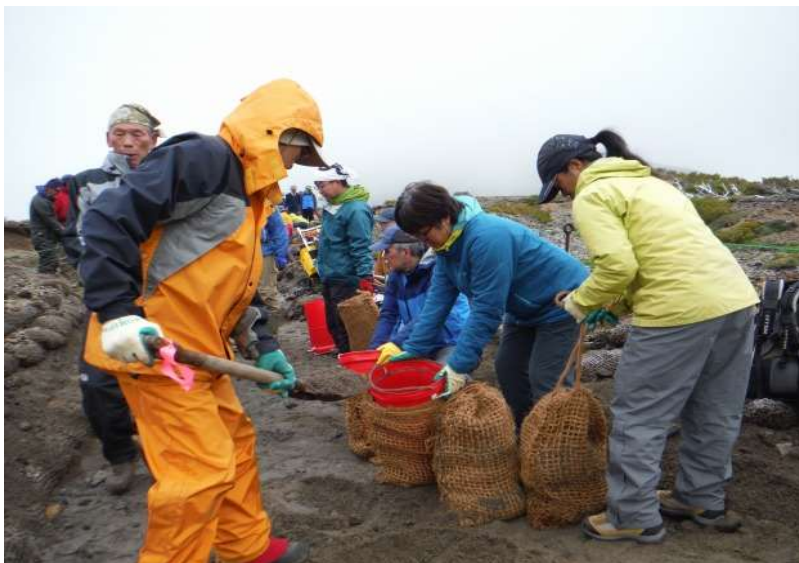
作業場付近に集積したものを土嚢袋へ詰め込み、土嚢袋を各現場へと運搬する。

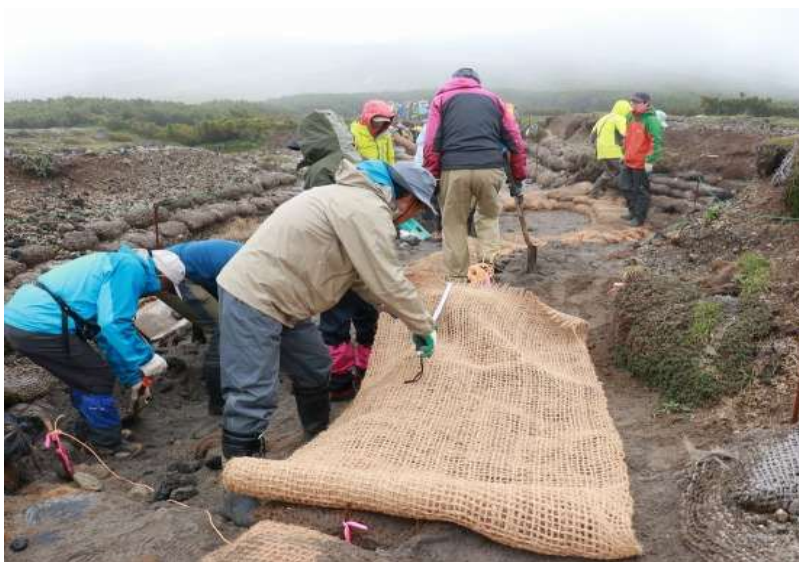
ヤシネットを現場の状況に合わせて切り分けて使用する。

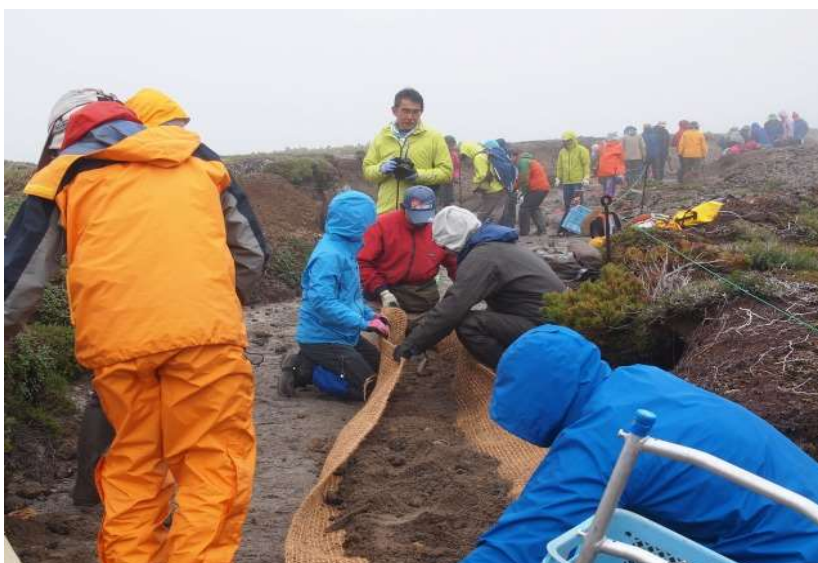
ヤシネットに土壌を詰め、のり巻き状にして法面や土留めの下段に使用する。

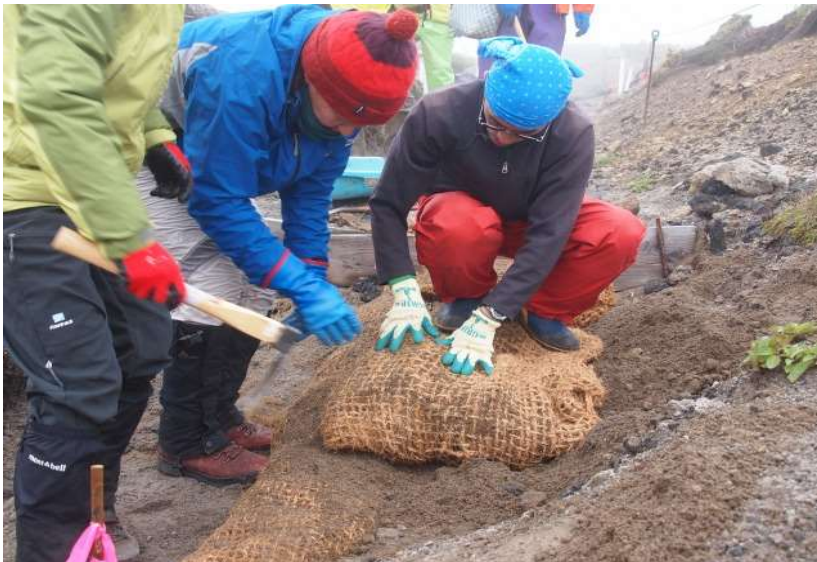
土嚢袋の設置。  
ヤシネットの上に傾斜が付くように設置する。

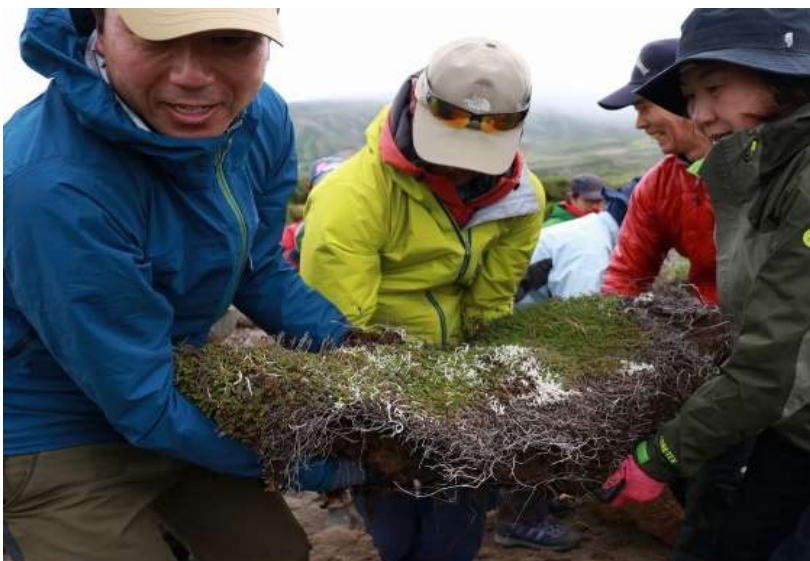
法面付近で分断されている植物群は  
施工個所の安定勾配になっている場  
所に再配置。
