# 大雪山国立公園登山道管理水準

## 2015 年改定版

平成27年6月  
環境省北海道地方環境事務所

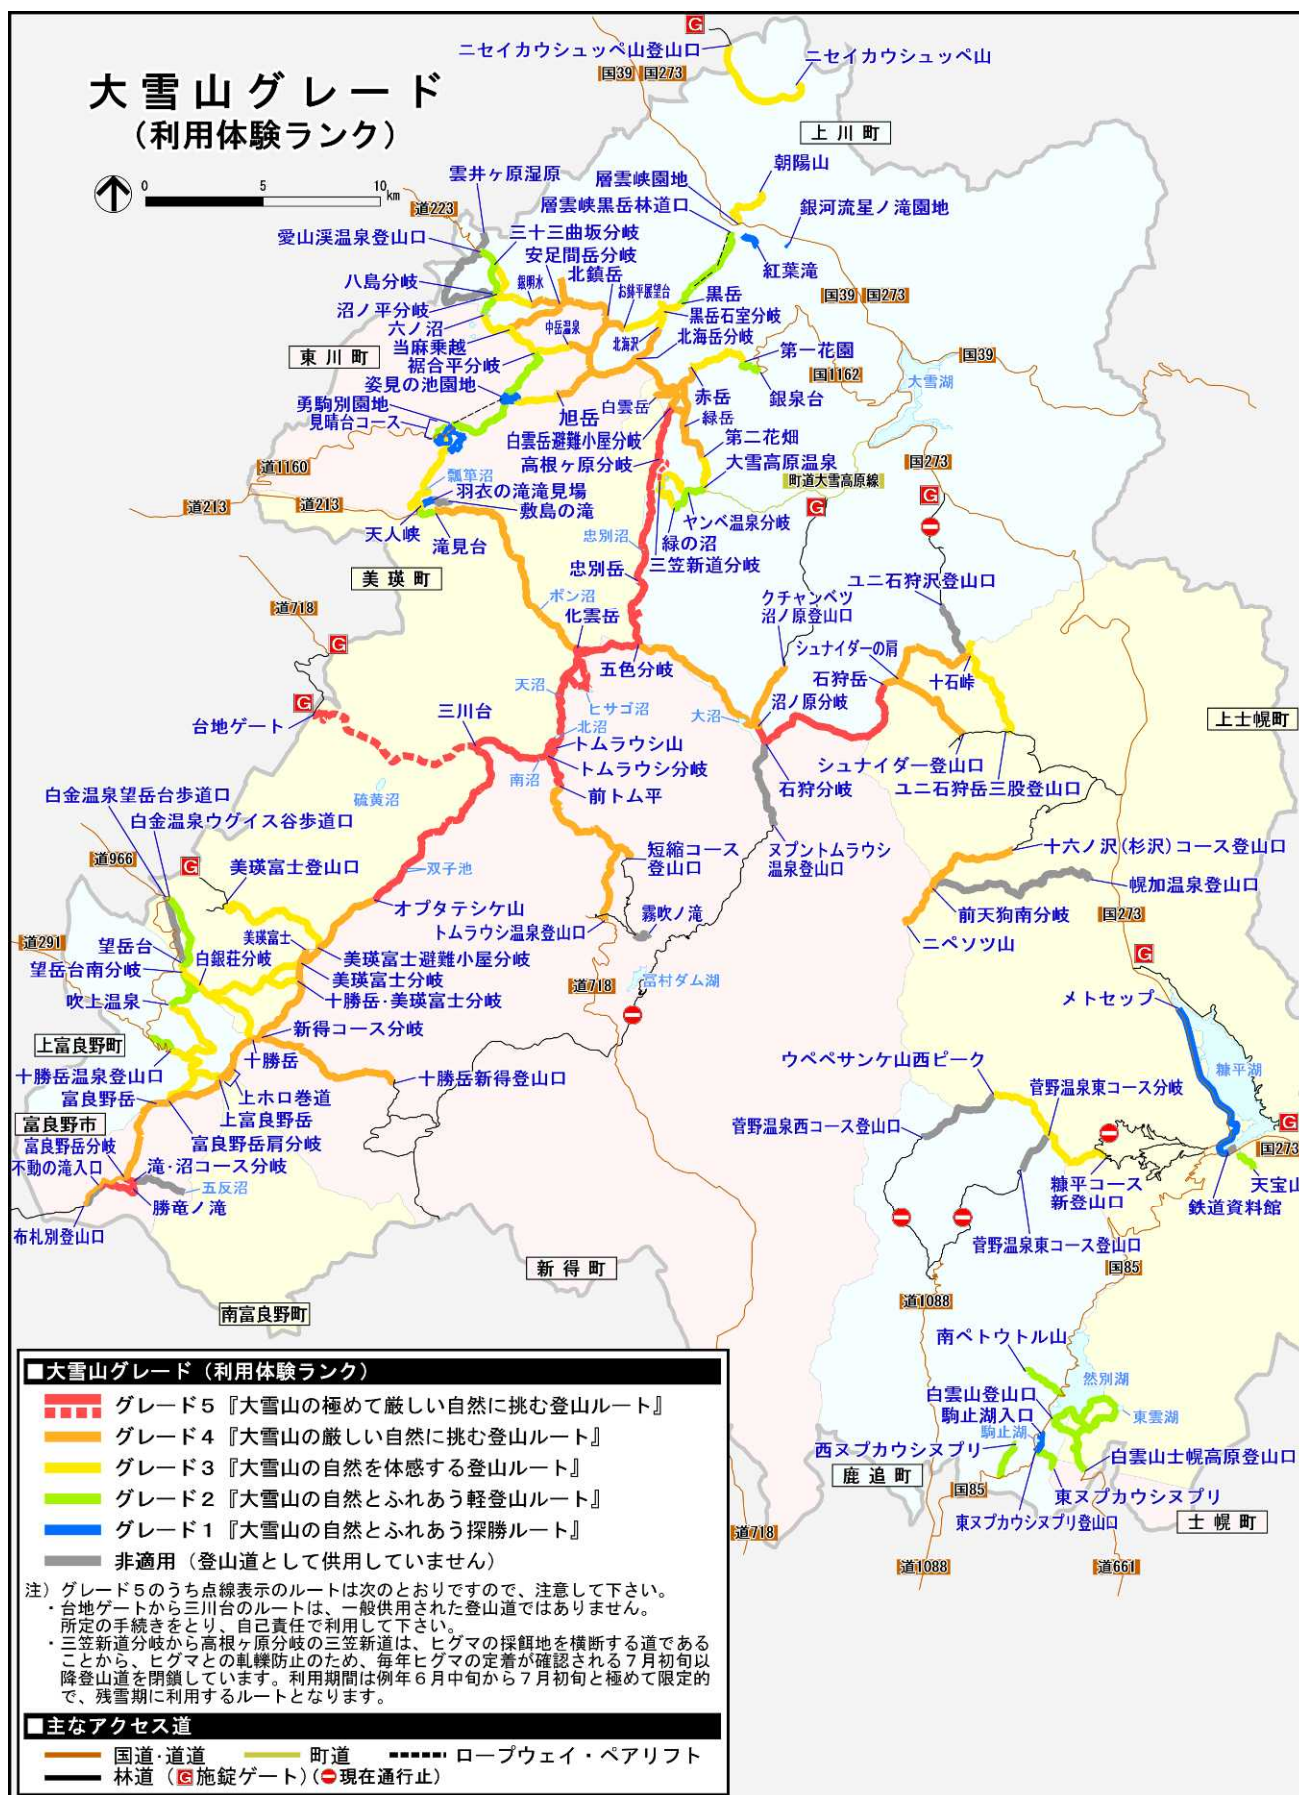
大雪山グレード (利用体験ランク) 適用図

大雪山グレードは、夏山シーズン\*を対象とし、大雪山国立公園の利用可能な路線\*（公園計画\*に指定されている歩道、その他一定の登山利用が見られる道も含む）について、下図に示す評価項目から、行動判断の要求度・難易度、登山体験の程度、利用想定者といった各構成要素を総合的に評価し、5つのランクに当てはめて定めます。各登山道の区間毎のランク設定の詳細は『適用図・適用表』を参照して下さい。

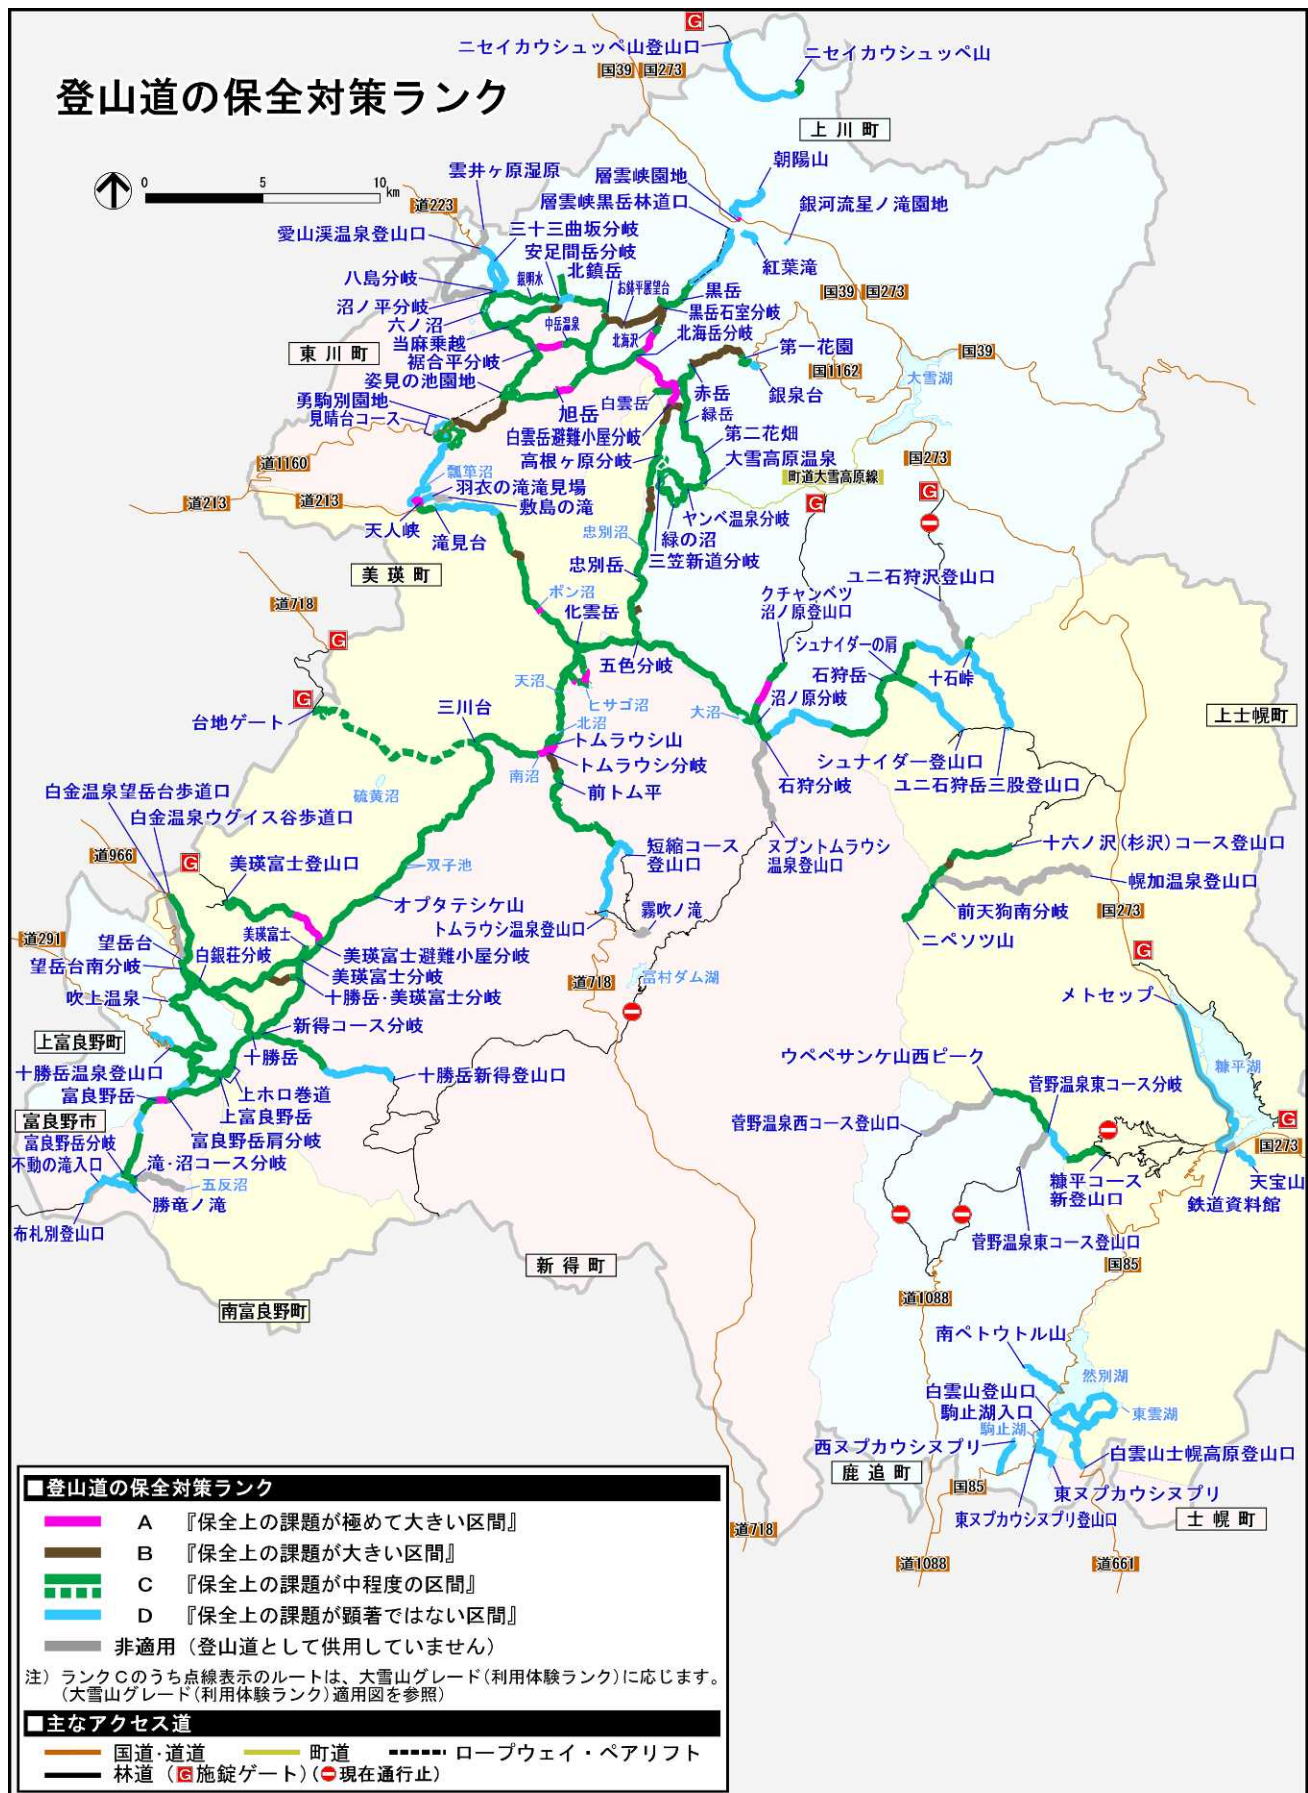
登山道の保全対策ランク 適用図

平成25年に実施した登山道の基礎調査をもとに、保全の必要性が高い自然植生（風衝地植物群落\*、雪田群落\*、高層湿原\*、高山荒原群落\*（風衝荒原\*、雪田荒原\*等））や地形（構造土\*等の脆弱な周氷河地形\*）といった脆弱性が高い箇所の抽出を行うとともに、登山道の荒廃程度と、この10年間の荒廃の進行状況及び既に整備された木道や階段工といった登山施設の老朽度を総合的に判断し4つの段階に評価し、自然条件と荒廃状況の組み合わせで4つのランクに当てはめて定めます。各登山道の区間毎のランク設定の詳細は『適用図・適用表』を参照して下さい。

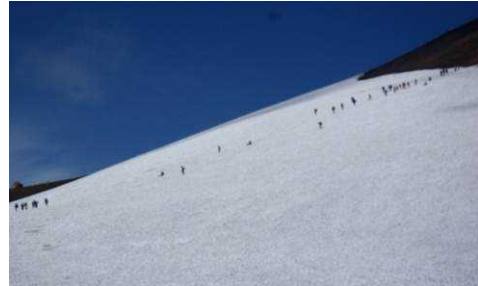
残雪期間が長く、7 月中旬でも登山道の一部は雪溪で覆われています。融雪期には登山道に融雪水が流れ込み、登山者の踏圧による荒廃が進行します。また登山者が雪溪を避けるため周辺の雪田群落に踏み込み、植生が損傷した箇所も見られます。

雪溪に覆われた裏旭の登山道

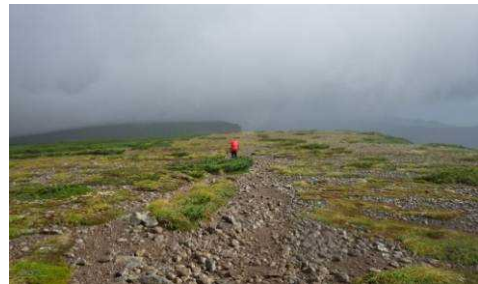
比較的平坦な地形が広がる稜線は、脆弱な高山帯となっています。吹きさらしの稜線には、「構造土」と呼ばれる特殊な地形が見られます。ルート不明瞭な箇所も多く、広範な区間で構造土や植生に損傷が生じています。

「構造土」が広がる高根ヶ原

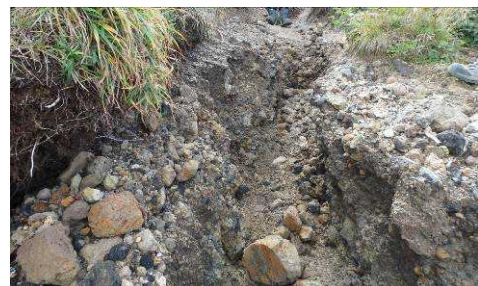
大雪山の稜線の多くが、火砕堆積物で覆われた侵食を受けやすい地質です。雨水や融雪水は表面を流れず地下に浸透します。土中が凍結している時には、凍土面を浸透水が流れるため、土中の土砂が流出し、空洞化する現象が生じます。

脆弱な地質

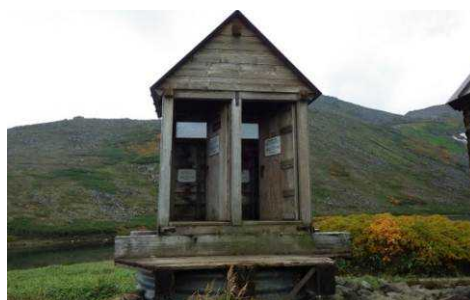
老朽化したヒサゴ沼避難小屋のトイレ棟

黒岳石室のバイオトイレは、利用が多すぎて十分に機能していません。その他のトイレも老朽化が進んでいます。トイレがない避難小屋や野営指定地の周辺では、環境への影響が生じています。

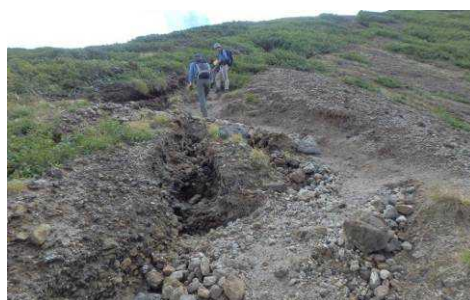
急激に侵食が進んだ北海岳北東の登山道

高山帯の自然は脆弱で、大規模な荒廃が生じています。近年、集中豪雨により、侵食が急激に進んだ箇所があります。登山道周辺では、大規模な植生損失も見られます。

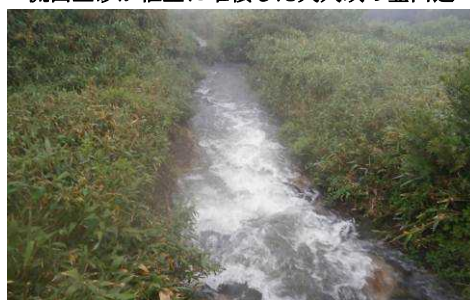
川ようになった裾合平分岐付近の登山道
