**H25 調査結果凡例**

荒廃状況 その1 (洗濯・侵食といった登山道の荒廃状況)

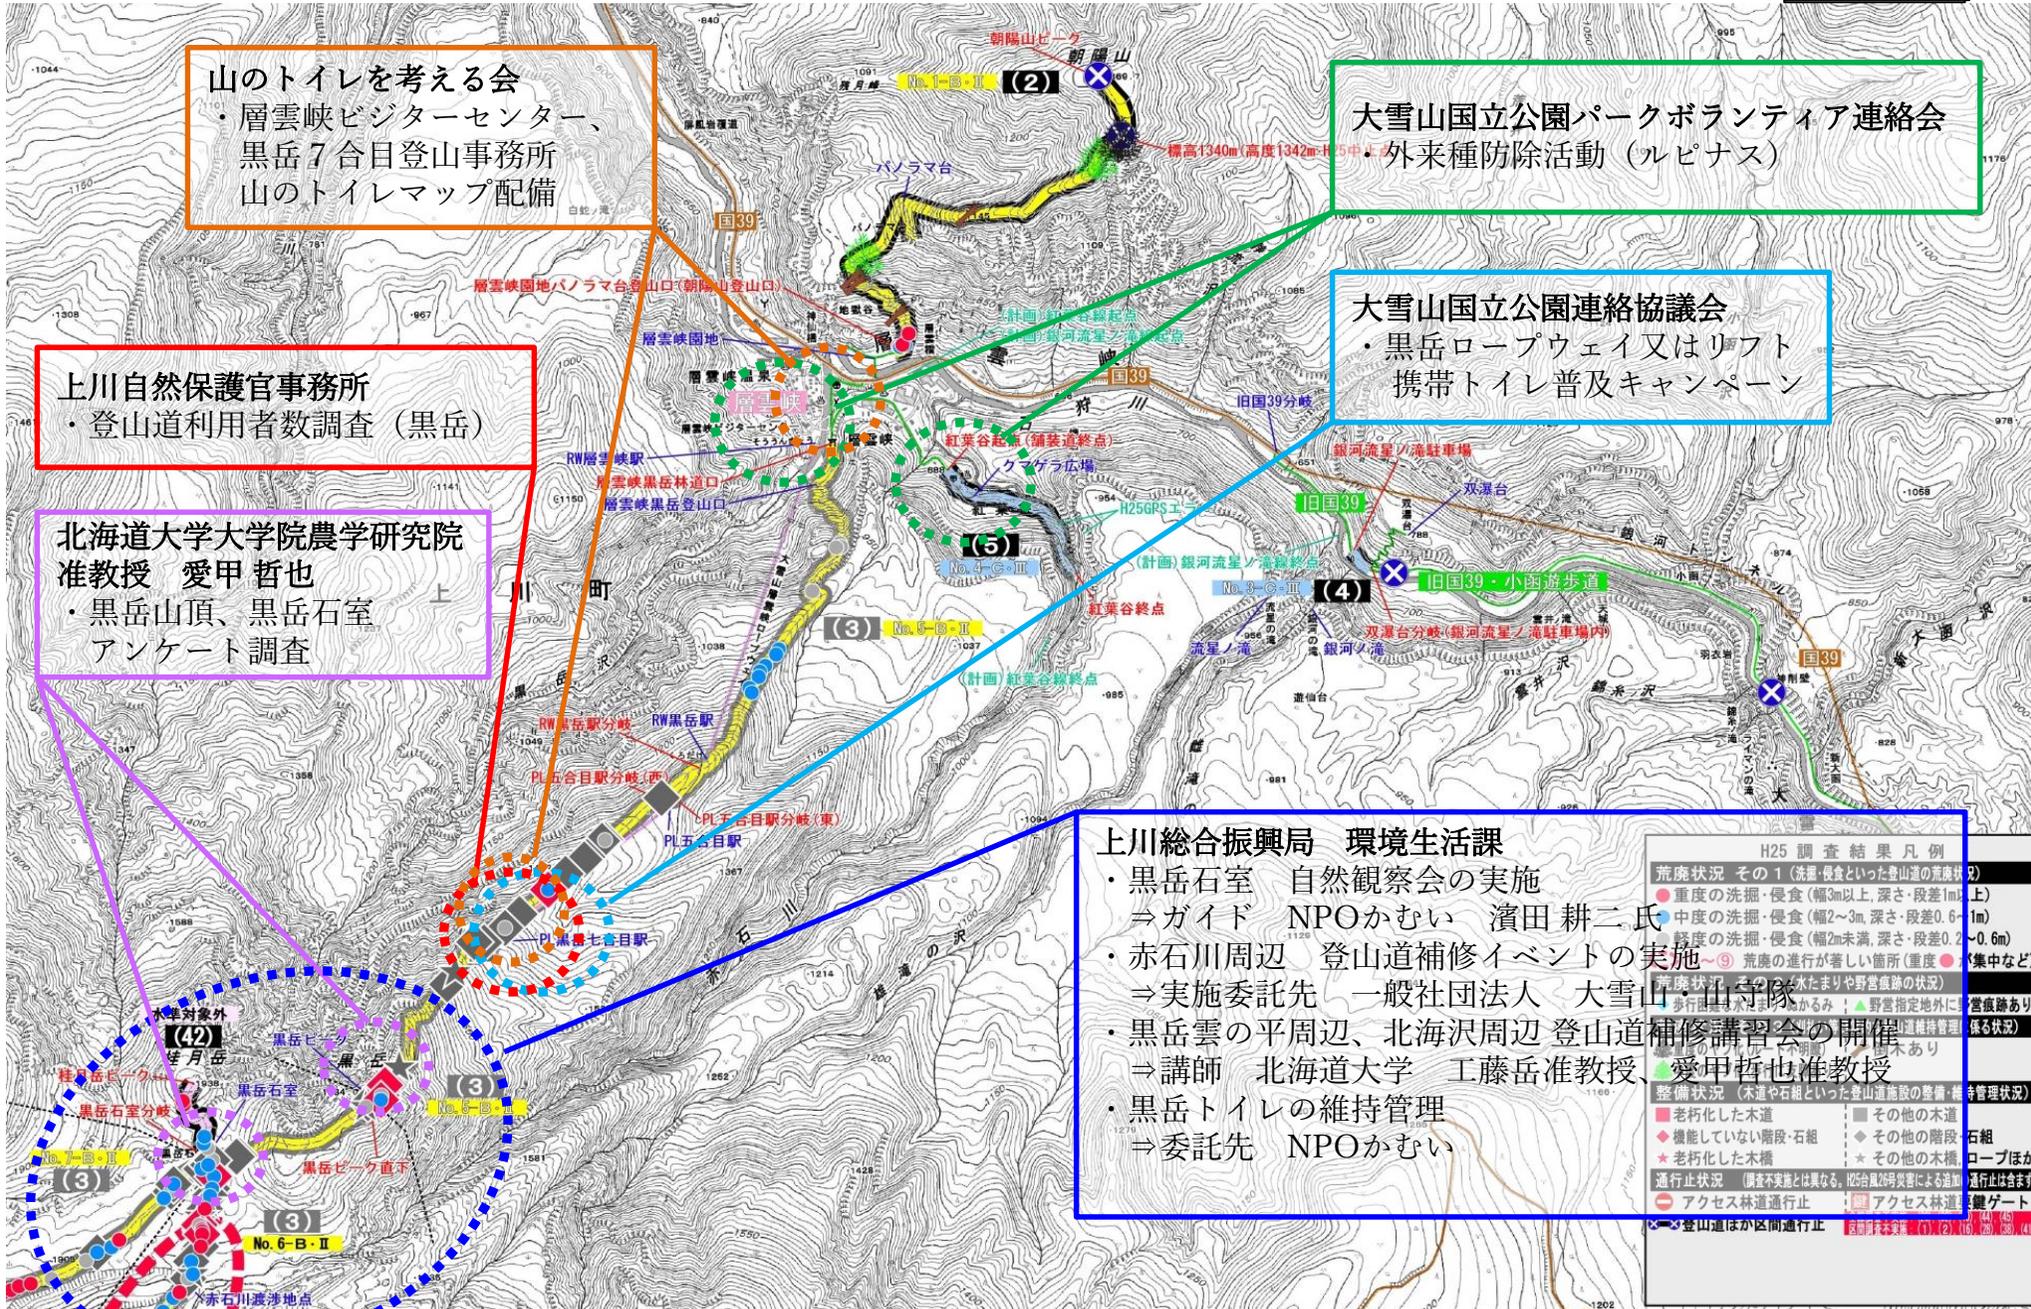
- 重度の洗濯・侵食 (幅3m以上、深さ・段差1m以上)
- 中度の洗濯・侵食 (幅2~3m、深さ・段差0.6~1m)
- 軽度の洗濯・侵食 (幅2m未満、深さ・段差0.2~0.6m)

荒廃状況 その2 (水たまりや野営痕跡の状況)

- 水たまり・野営痕跡あり
- 水たまり・野営痕跡なし

整備状況 (木道や石組といった登山道施設の整備・維持管理状況)

- 老朽化した木道
- 機能していない階段・石組
- 老朽化した木橋
- その他の木道
- その他の階段・石組
- その他の木橋
