大雪と石狩の自然を守る会
 ・旭岳、裾合平、お鉢平
 ・大雪山講座「ひぐま大学」
 森林生態系保護地域パトロール活動

北海道大学大学院 地球環境科学研究院
 教授 渡辺 悌二
 ・旭岳、黒岳周辺 アンケート調査
 ・北海平 登山道荒廃調査
 ② 真旭野堂指定地付近
 ～旭岳ピーク付近

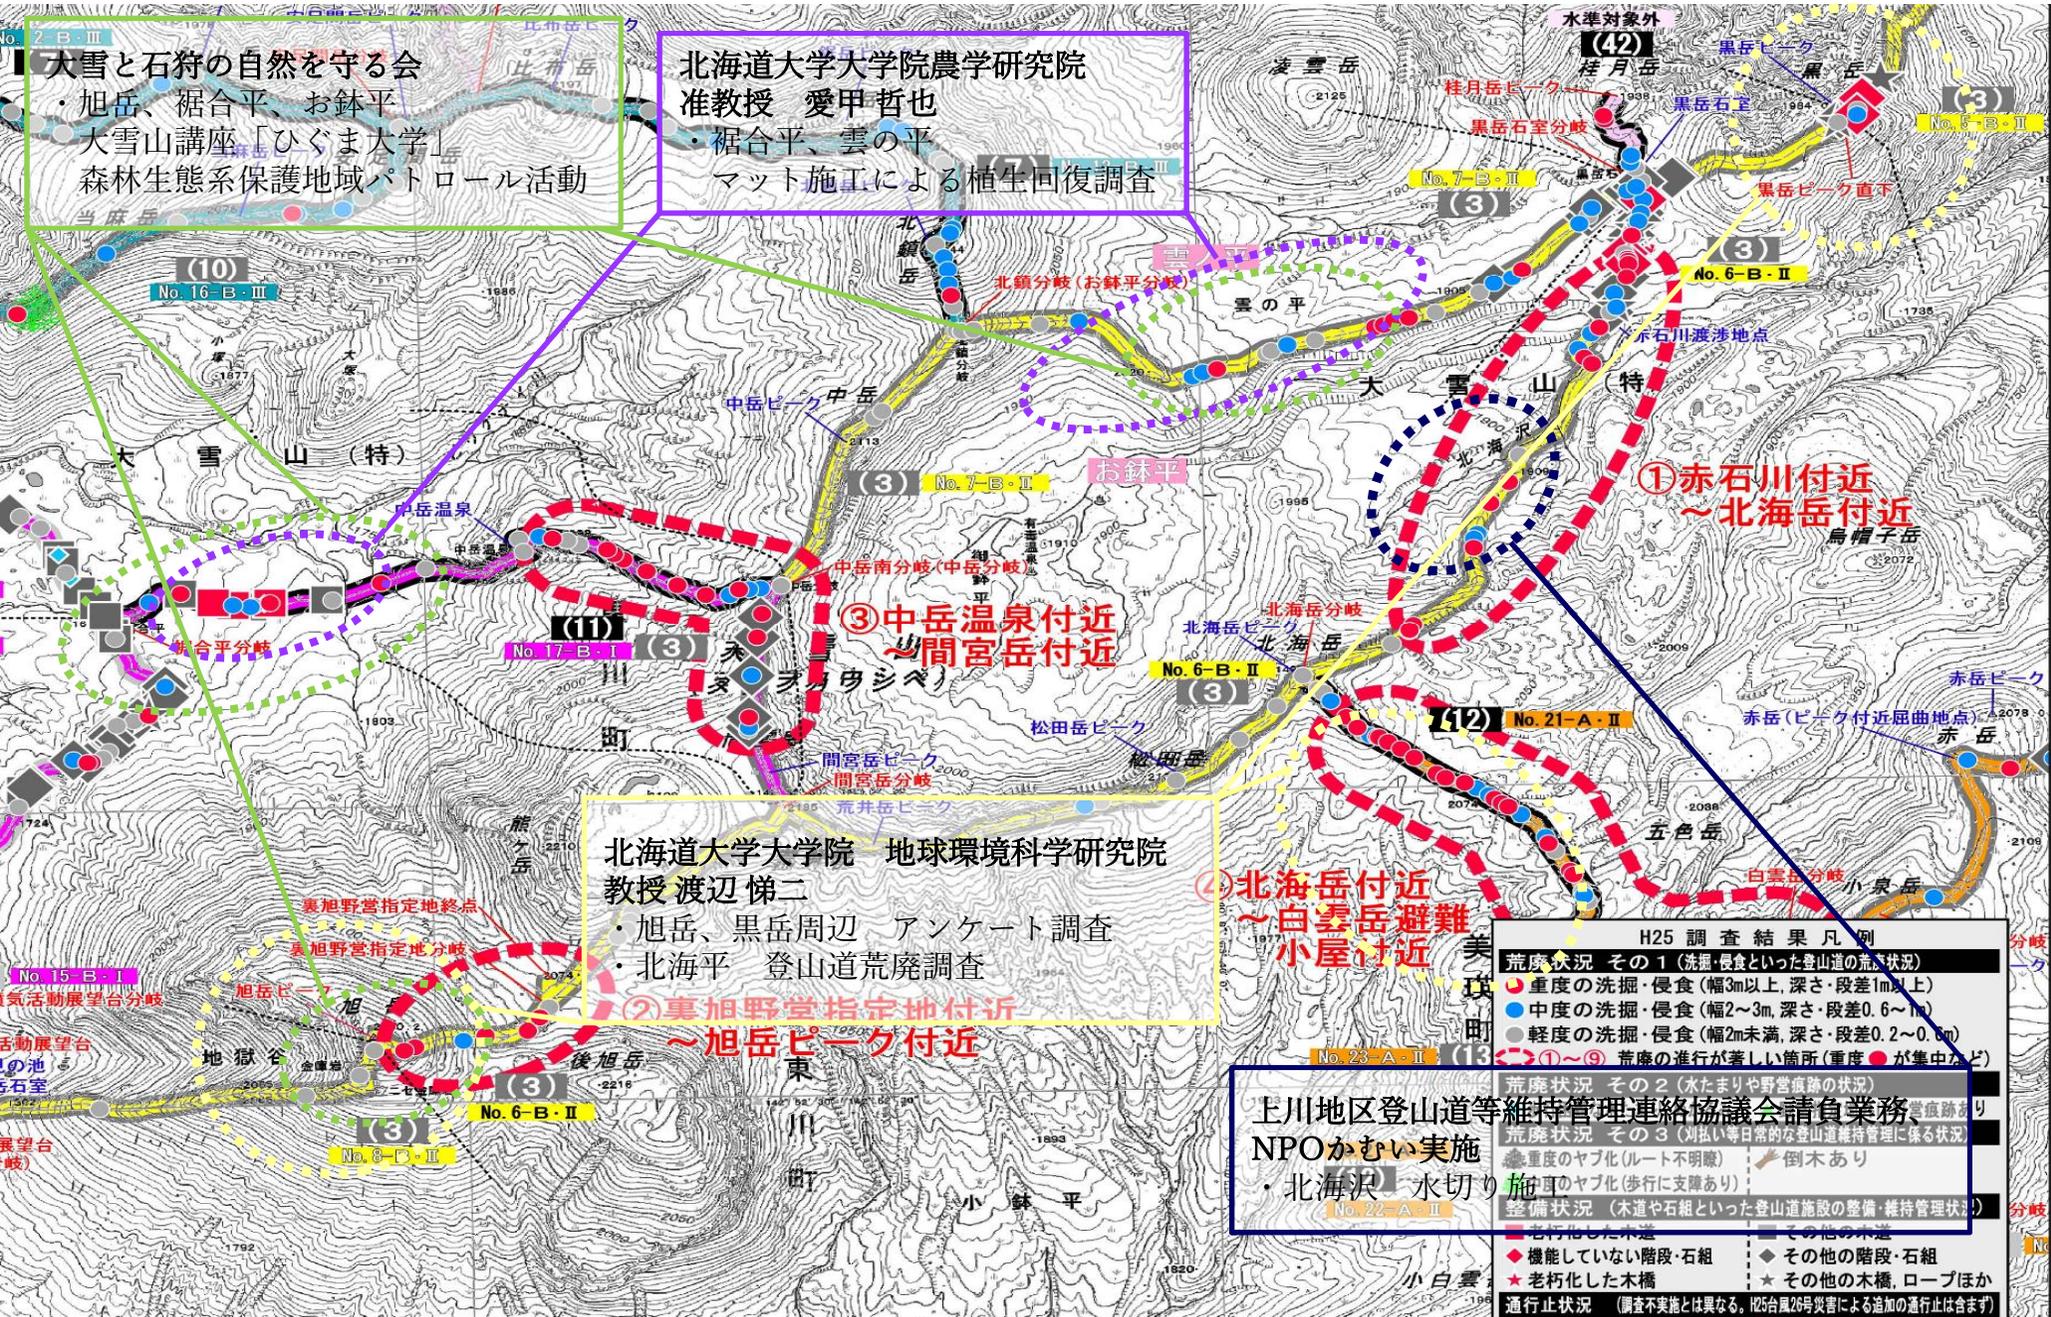
H25 調査結果凡例

① 赤石川付近
 ～北海岳付近
 烏帽子岳

③ 中岳温泉付近
 ～間宮岳付近

④ 北海岳付近
 ～白雲岳避難
 小屋付近

① 重度の洗掘・侵食 (幅3m以上、深さ・段差1m以上) ② 中度の洗掘・侵食 (幅2~3m、深さ・段差0.6~1m) ③ 軽度の洗掘・侵食 (幅2m未満、深さ・段差0.2~0.6m)	④ ①~③ 荒廢の進行が著しい箇所 (重度 ● が集中など)
④ 荒廢状況 その2 (水たまりや野營痕跡の状況)	④ 荒廢状況 その3 (刈払い等日常的な登山道維持管理に係る状況)
④ ①~③ 軽度のヤブ化 (ルート不明瞭)	④ 倒木あり
④ ①~③ ヤブ化 (歩行に支障あり)	④ 整備状況 (木道や石組といった登山道施設の整備・維持管理状況)
④ ①~③ 老朽化した木道	④ その他の木道
④ 機能していない階段・石組	④ その他の階段・石組
④ 老朽化した木橋	④ その他の木橋、ロープほか
④ 通行止状況 (調査不実施とは異なる。H25台風26号災害による追加の通行止は含まず)
