愛山溪周辺 作業箇所

図. 分削図D5 << II. 表大雪地域 4/4 >>
 路線(6)・(7)・(8)・(10)・(43)

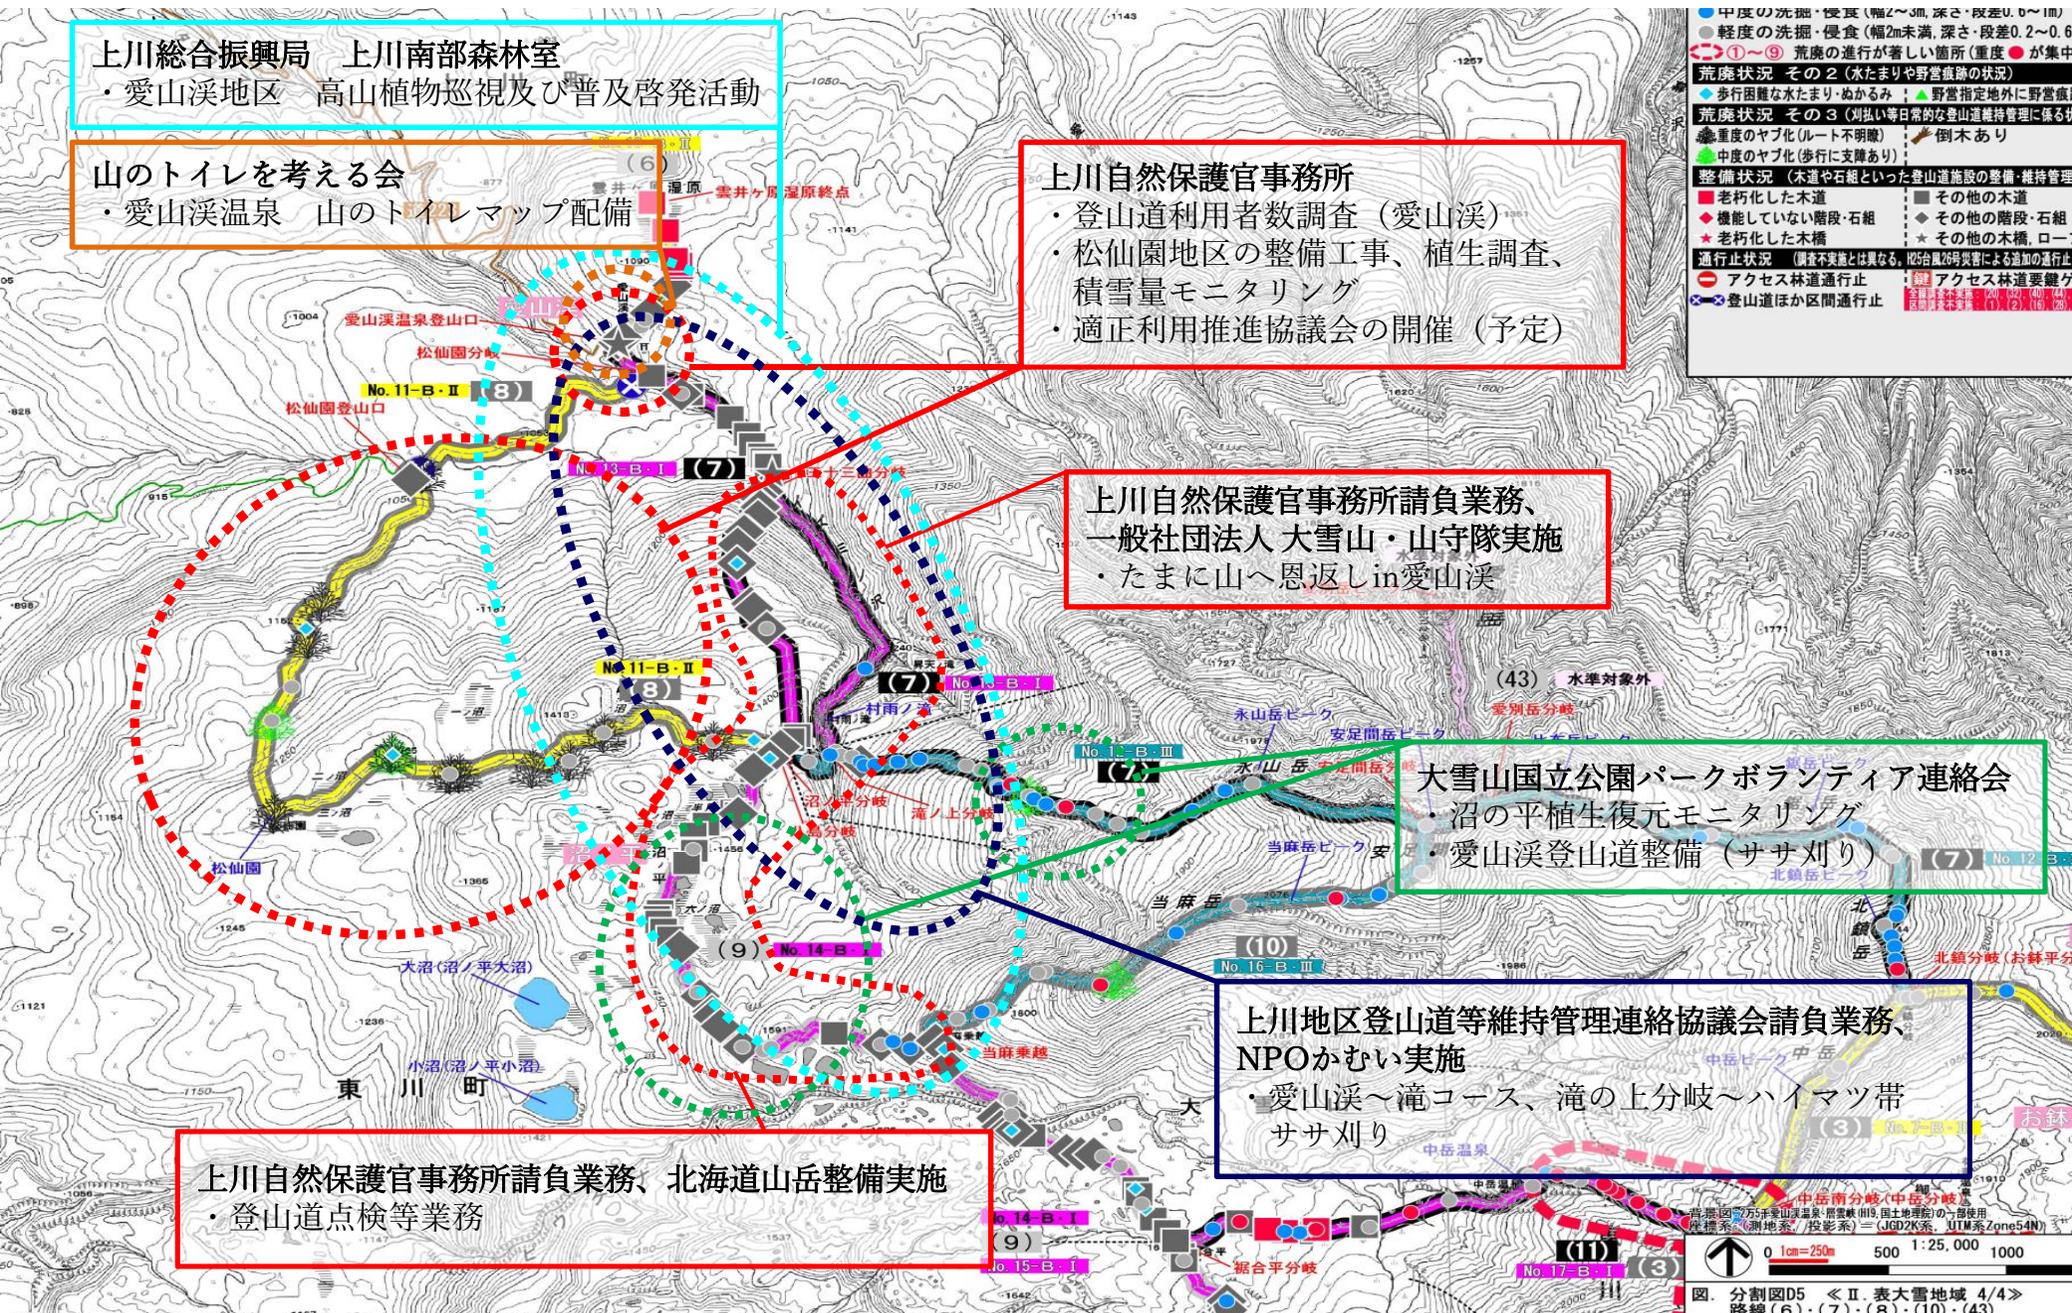
● 中度の洗掘・侵食 (幅2~3m, 深さ・段差0.0~1m)	● が集中
● 軽度の洗掘・侵食 (幅2m未満, 深さ・段差0.2~0.6)	
①~④ 荒廃の進行が著しい箇所 (重度 ● が集中)	
● 歩行困難な水たまり・ぬかるみ	▲ 野営指定外に野営痕跡
● 荒廃状況 その3 (刈払い等日常的な登山道維持管理に係る)	● 中程度のヤブ化 (歩行に支障あり)
● 中程度のヤブ化 (ルート不明瞭)	● 倒木あり
● 整備状況 (木道や石組といった登山道施設の整備・維持管理)	
■ 老朽化した木道	■ その他の木道
◆ 機能していない階段・石組	◆ その他の階段・石組
★ 老朽化した木橋	★ その他の木橋・ロー
○ 通行止状況 (調査不実施とは異なる, 26号風況号実測による追加の通行止)	○ アクセス林道要領分
○ アクセス林道通行止	○ アクセス林道要領分
○ 登山道ほか区間通行止	○ 登山道ほか区間通行止
