計画者	合同会社北海道山岳整備 上川総合振興局		<input type="checkbox"/> :計画箇所について、計画者と事業執行者が :同一である場合はチェック		
担当者	氏名	岡崎 哲三	電子メール	sangakuseibi@potato.ne.jp	
			電話番号	0166-84-5115	
対象箇所	裾合平分岐付近				
作業の 目的	<ul style="list-style-type: none"> ・登山道脇の凍結融解現象による侵食部の植生復元 ・木柵階段における落水水による洗掘現象の軽減と段差高の解消 				
利用する工 法	分散排水工	床止工	土留工	マルチング工	
	路面処理工	段差処理工	植生基盤工	その他()	
作業予定日 時又は期間	2019年8月31日		参加予定人数	約40名	
			参加者内訳	参加者の一般公募 ● : 実施する : 実施しない	
安全対策 (保険の適用、 連絡網の整備 等)	<ul style="list-style-type: none"> ・ボランティア保険 ・北海道山岳整備は傷害保険、労災 				
主な資材と その調達 (予定)	資材	数量	調達方法		
	ヤシネット	1m×30m	現地採取/搬入(計画者の自己資金・寄付・その他)		
	丸太	18本	現地採取/搬入(計画者の自己資金・寄付・その他)		
	カスガイ	50本	現地採取/搬入(計画者の自己資金・寄付・その他)		
			現地採取/搬入(計画者の自己資金・寄付・その他)		
			現地採取/搬入(計画者の自己資金・寄付・その他)		
道具の貸し出 し希望 (自然保護官 事務所・森林 管理署)	物品	数量	希望先	貸出予定日時	返却予定日時
	背負子	10	環境省	8月下旬	9月初旬
位置図(地形図、国立公園の公園計画図、国有林又は道 有林の施業計画図など)			登山道管理水準

課題(問題点・作業の必要性)／ねらい・目標

<植生復元工>

<木柵階段の補修>

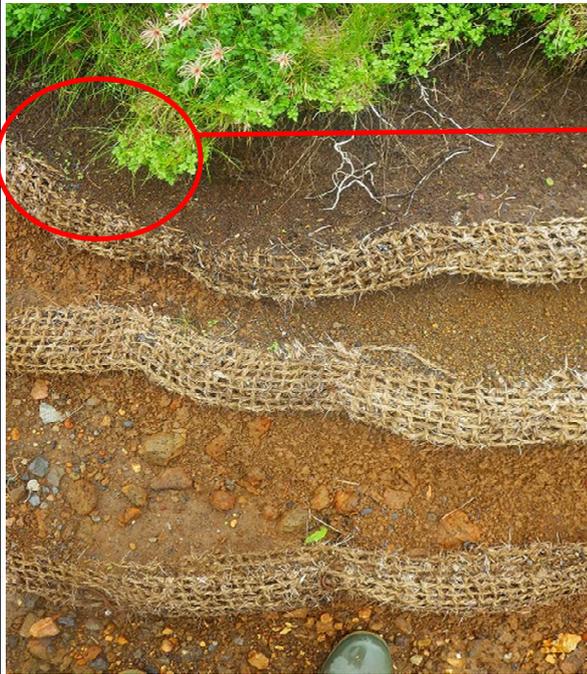
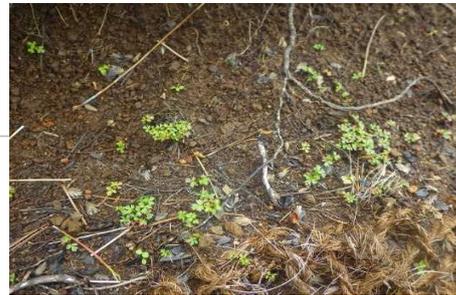
- ・過去の事例を観察すると、有機質土壌と種子の混じる最上部の土留めに発芽が集中している。
- ・しかし、中段や下段には発芽は少なく、堆積している土壌の質も違う。
- ・法面全体で発芽する環境を目指し、侵食され流される土壌をいかに有効に堆積させ、発芽環境へ変えるかを想定し、場所に合わせた施工を行なう。

- ・施工はチングルマが多くみられる法面で行なう。
- ・生態系の底辺が住める環境を復元させるという「近自然工法」の発想で施工する。
- ・人為的に種子を採取することなく、種子が自然に土壌と混じり発芽していく環境を作る。
- ・過去に行なわれた施工の続きとして行う。
- ・今回も法面にヤシネット巻止め工を作るが、過去のように3段にせず、最下段のみを施工。
- ・上部の有機質土壌と種子が下段にいきわたり、発芽が起きるように施工する。
- ・下段の堆積と発芽が確認されたのち、中段を施工するなど、復元状況に合わせた今後を考える。

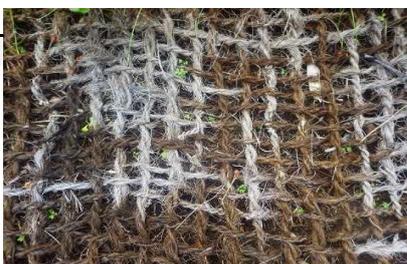
- ・場所によってはネットをべた張りにした施工からの発芽も多くみられる。
- ・ちょっとした施工の変化で発芽が起きる場所と起きていない場所があり、その変化を記録し、同様の変化が起きるかを検証する施工も行ないたい。

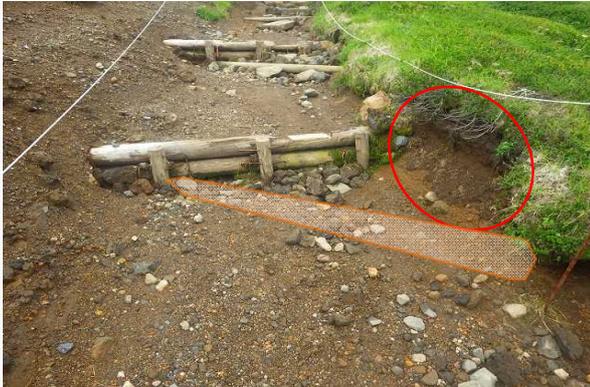
- ・段差解消と法面の土留めを行なう施工
- ・木柵を固定し、背面には石材を詰め込む
- ・資材(石材)は300mほど下流の登山道を横切る沢から集める。沢を見る限り、昨年と今年で流れてきたぐり石や砂利が見えるので、必要量は確保できる。

木柵階段の段差が高くなると①登山道を通る水の落下水による洗掘現象が大きくなり侵食が拡大する。②登山者が高さを嫌がり、植物帯への踏み込みが多くなる。といった問題が起きる。これらに対応すべく、段差解消と土留めを兼ねた施工を行なう。

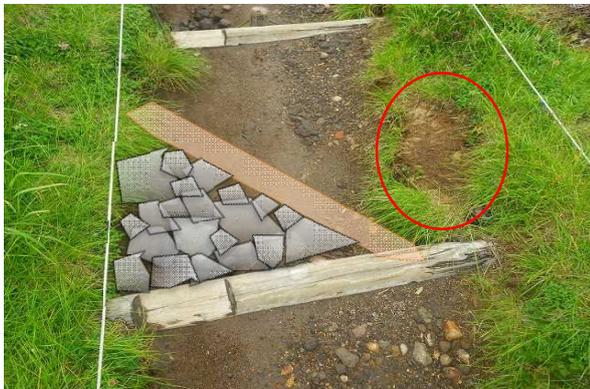
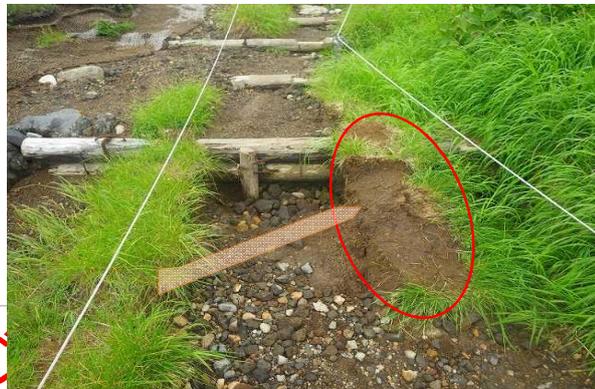
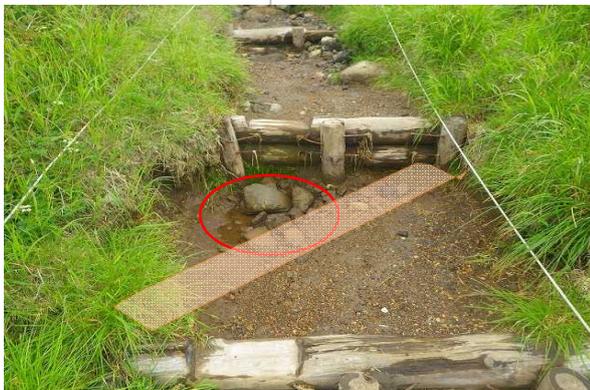
・段差解消による植物への踏圧を無くす施工

- ・落下水による洗掘現象を軽減する施工
- ・落下水の位置には砂利ではなく、ぐり石や大き目の石材を使って、流水で流されないように施工する。

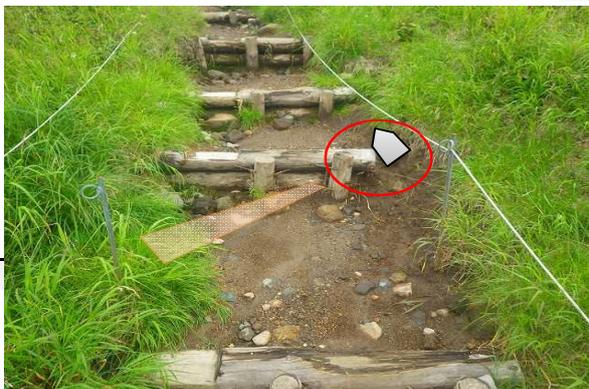
- ・木柵脇から流れる流水を抑える施工
- ・流路を塞ぎ、木柵の切り口へと変更する。

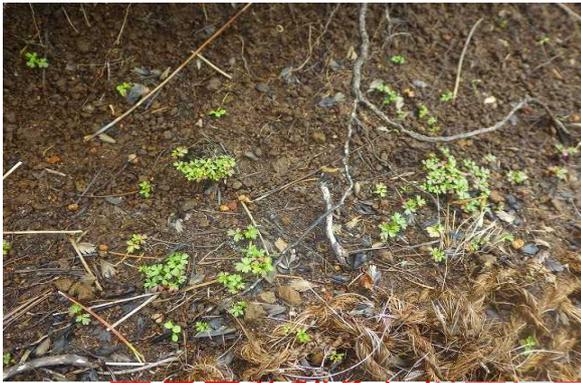
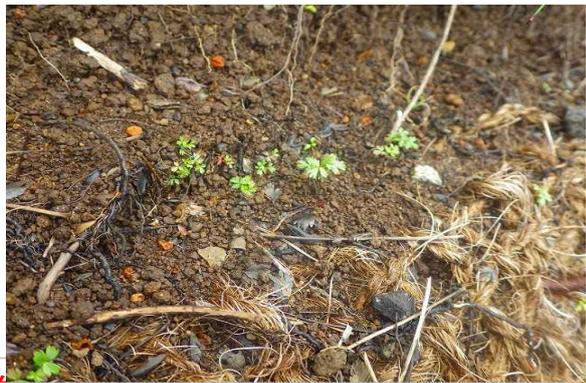
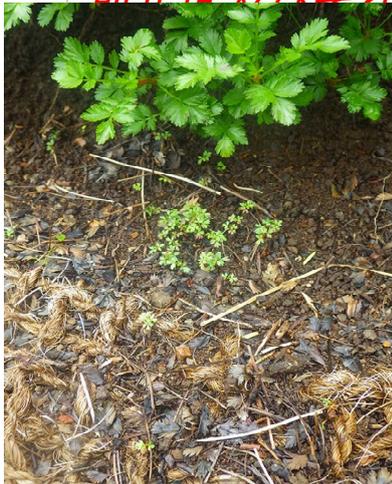
昨年度の施工状況と評価

・ヤシネットの巻止め施工箇所において、チングルマが上部にあり種子が落ちてくる状況で、有機質土壌がネットに堆積している場所では多くの発芽が見られる。

・降雪があると真っ先に溜まる場所であり、雪解け時期には遅くまで雪が残る環境なので、凍上で根が切られることなく成長していると思われる。

・ヤシネットに堆積した土壌からだけでなく、ヤシネットの側面や下部からも発芽が見られるのでヤシネット自体が発芽環境に適した素材だと思われる。

・法面の木本類がランナーを伸ばした時に、上部に堆積した土壌にたどり着けば、そこでの定着も期待できる。

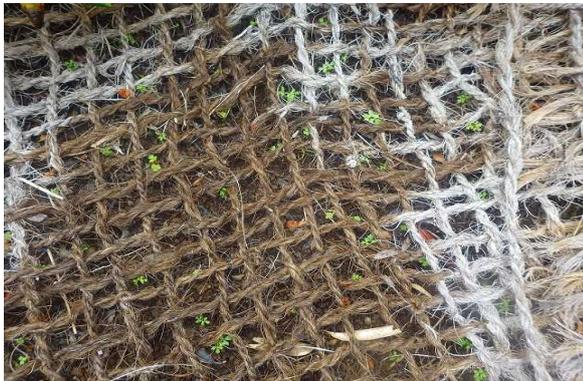
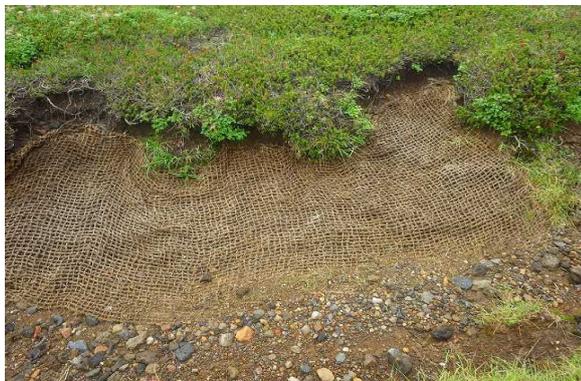
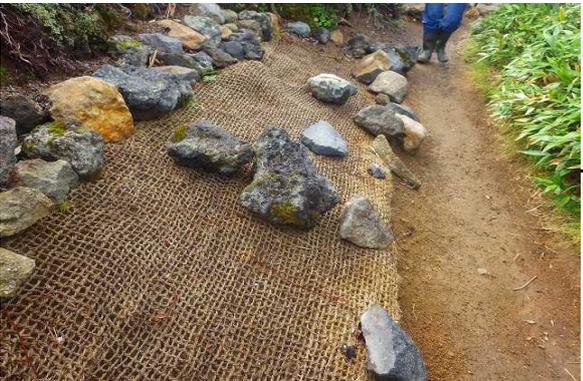
この付近だけでなく、ヤシネットのべた張り箇所において、発芽する状況と全く発芽の見られない状況もある。

現場によってさまざまな原因が推測される。

多角的に考え、一面的な施工にならないように配慮する。
