## 大雪山国立公園 歩道維持管理作業 実施計画書

| 対象箇所 | 黒岳石室～赤石川(石室分岐から赤石川へ300～400m地点) | | | |
| 作業の<br>目的 | 以前からこの場所のガリー侵食は続いており、近年になっても止まっていない。ガリーは深くなり、周囲の植物群は登山道に向かって崩れ落ちる状況が多々見られる。<br>現状の形なりの植生復元が始まるように、「近自然工法」の考え方による、侵食を止める施工を行なう。 | | | |

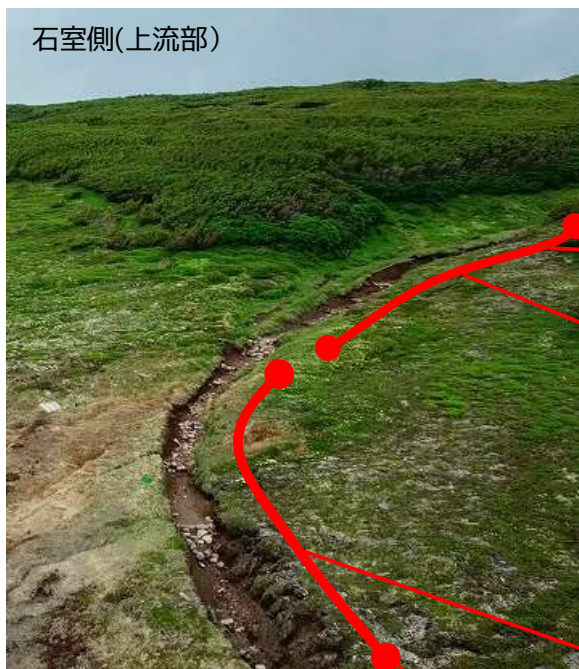
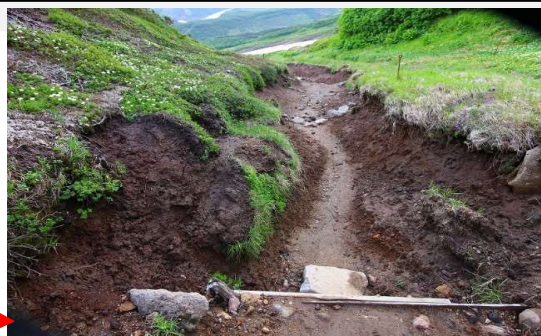
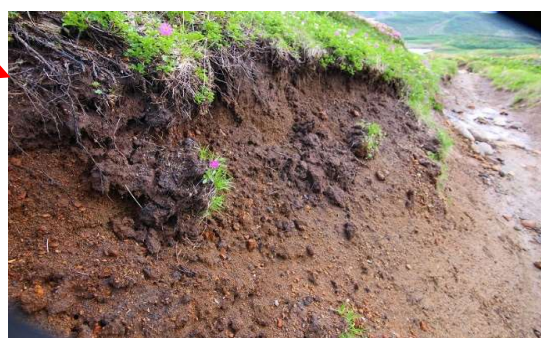
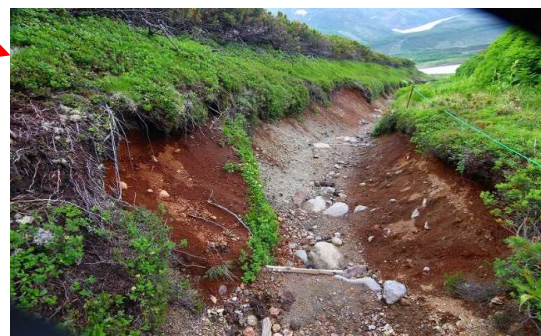
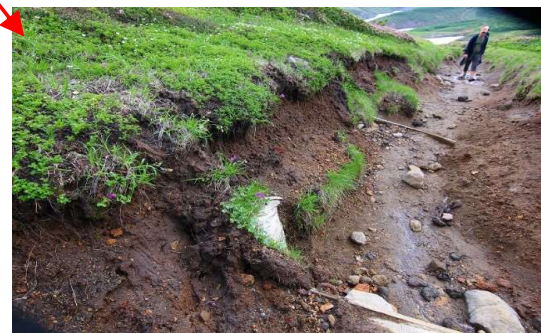
石室側(上流部)

- ・ガリ幅は狭いが深く侵食されている。法面の傾斜角があるため、植物群が崩れやすい状況に見える。
- ・登山道の傾斜は、中間部下流部に比べると急になっている。

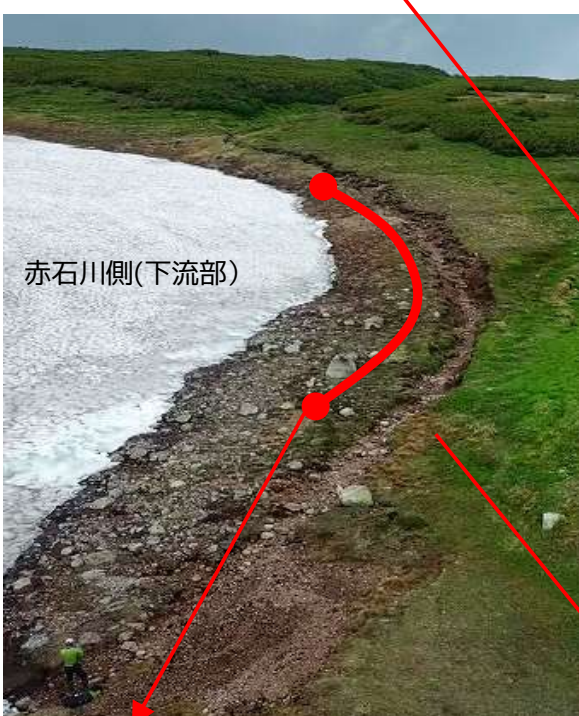
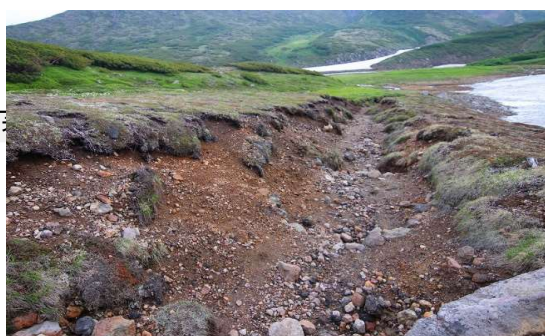
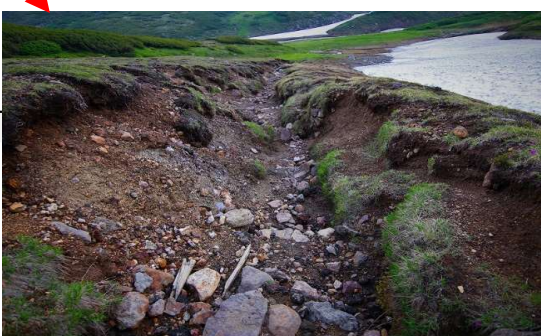
赤石川側(下流部)

- ・道幅は広がり、法傾斜も緩くなっているが侵食規模は拡大している。下流部の平坦になっている場所では堆積が起こり、一部植物群を埋めてしまっている場所も見られる。最下流部の石組施工部に関しては施工により法面の崩れが止まっている場所も見られる。

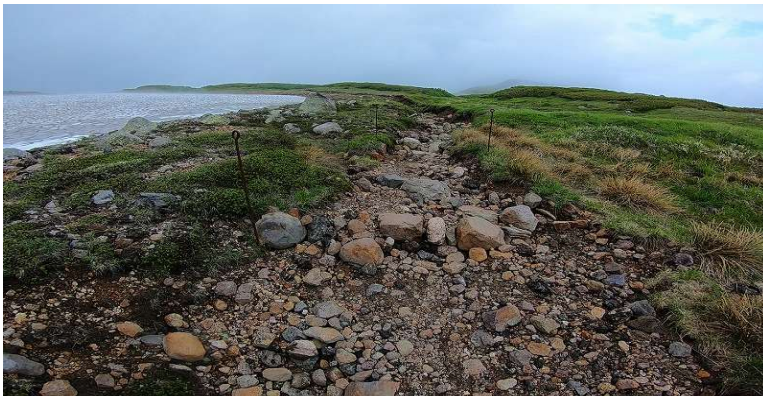
- ・侵食の最下流部では土壌堆積が起きており、石組による簡易的な土留めには土壌が堆積し法面保護にもなっている。

- ・施工が機能している要因として登山道の斜度が緩いことも考えられる。

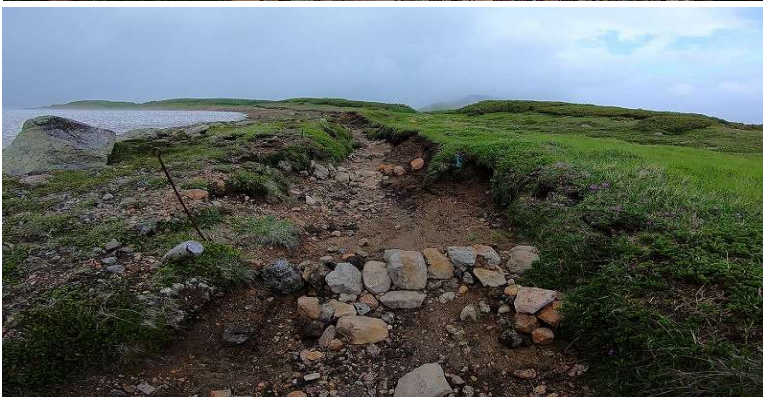
- ・斜度がある中間部や上部での施工では流水の圧力による侵食を想定して施工する必要がある。

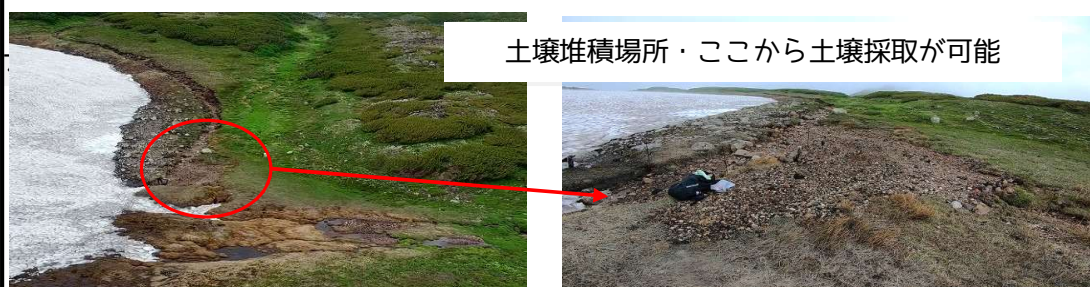
土壌堆積場所・ここから土壌採取が可能

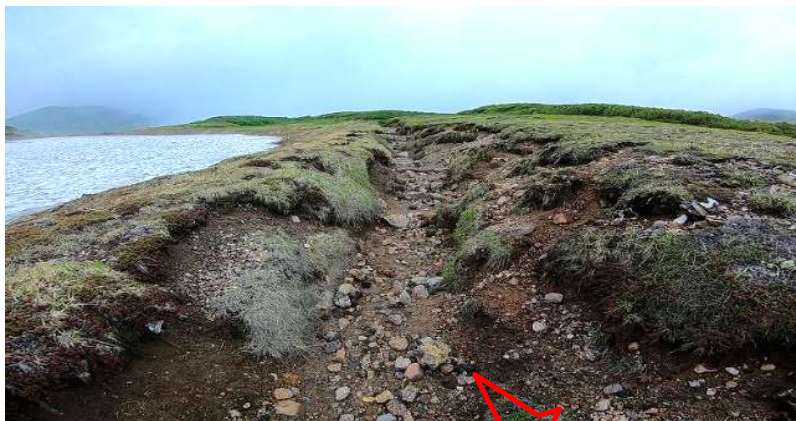
左写真の個所にセンサーや土嚢を使用し歩行路と水みちを分けた施工を行なう。

数m毎に土留めを配置し、水みちにも土壌が溜まるようにする。  
歩行路は法止めになるように施工物を設置する。

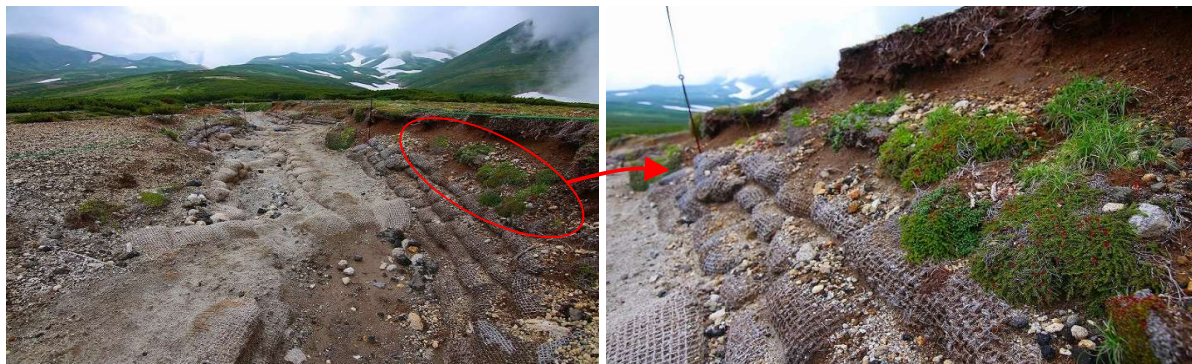
豪雨がなかったことも大きいですが、施工物に大きな変化は見られない。  
 移動した植物群も根付いているように見える。

一昨年の豪雨で崩れた土嚢はそのまま。だが、昨年施工の土留めに土砂が堆積すれば手を加えなくても問題ない。

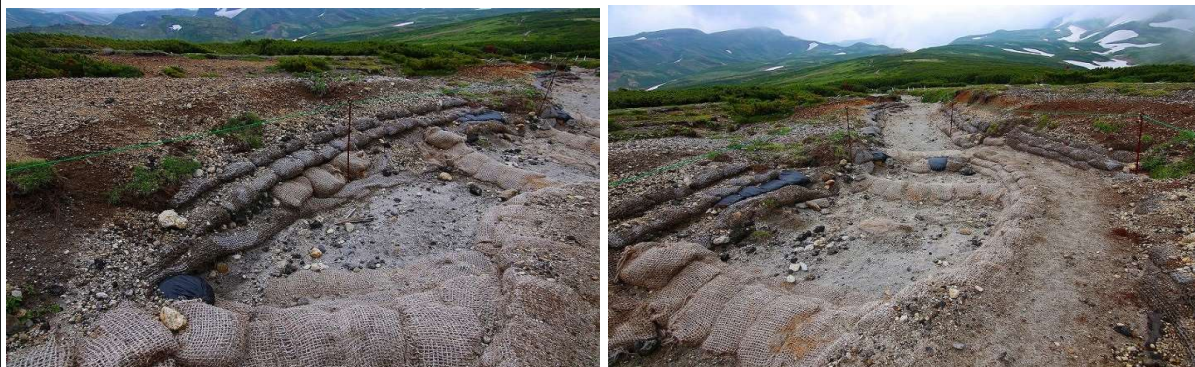
計算はできないが、法面の傾斜は侵食が抑えられる安定勾配になっているように見える。

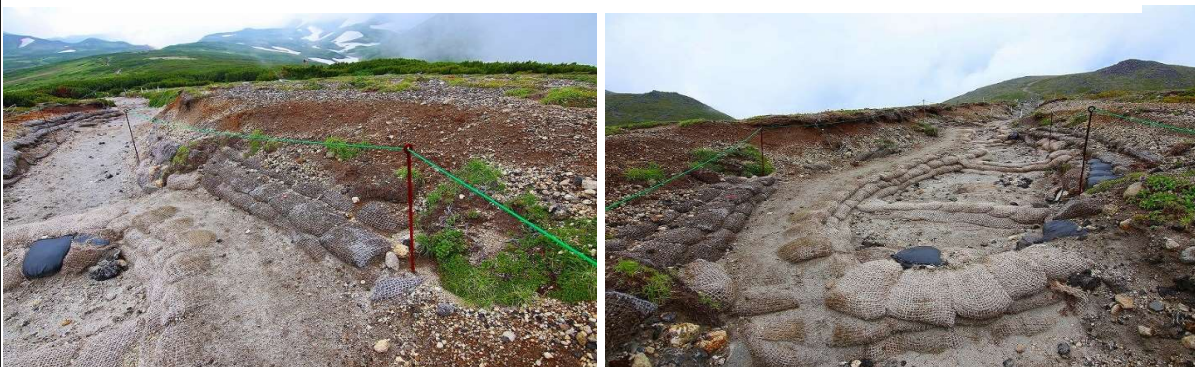
土留めに土砂が溜まることで機能していく施工なので今後も経過観察が必要。

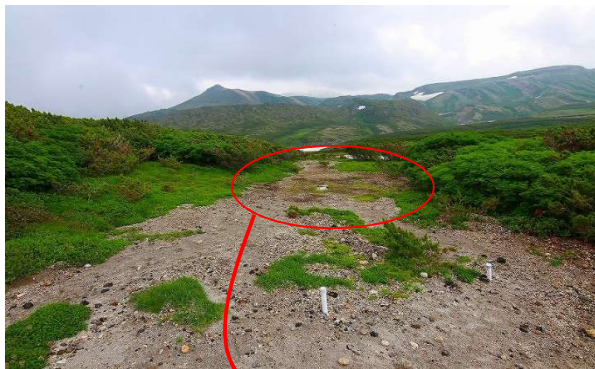
- ・ 昨年、一昨年と土砂を取った場所。
- ・ 元は植物群があったが、豪雨による土壌堆積で埋まってしまった場所。
- ・ 土砂を取り除くことで植生復元を期待して施工した場所。
- ・ 植物の芽吹きが見られ、これ以上の土砂採掘はできないまでになっている。

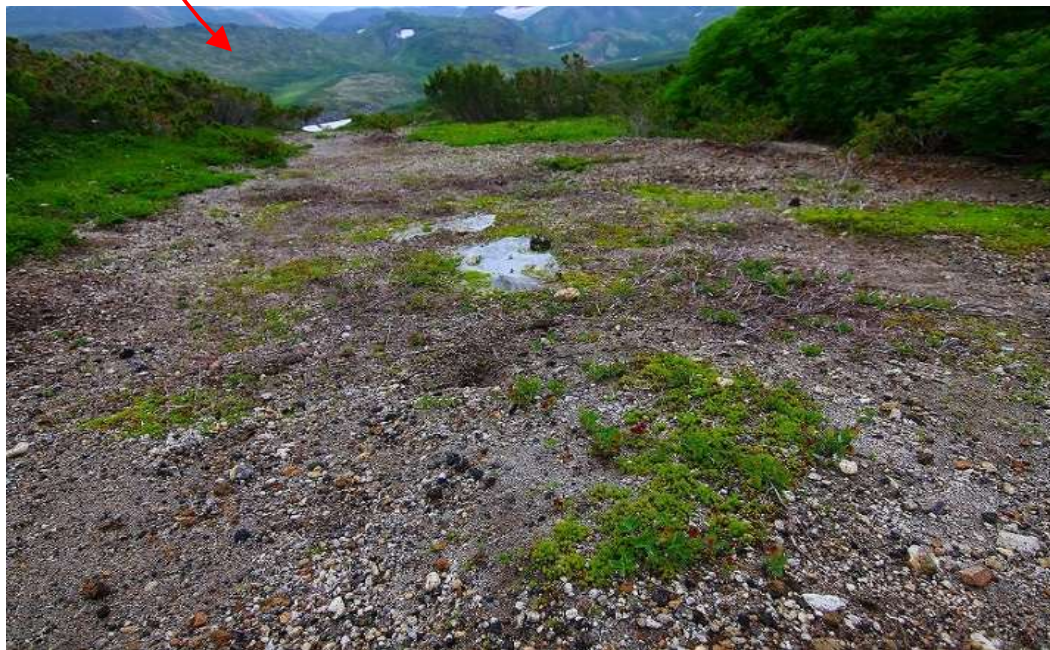
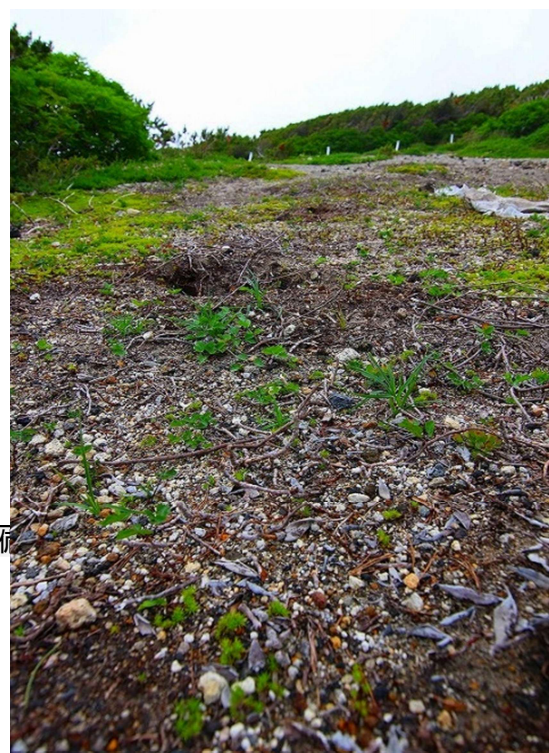
- ・ 芽吹いている植物の種類は様々だが特定は出来ない。
- ・ 土砂を取り除くことで日光を与えられれば埋まっている植物は自然と復元すると考えて土砂採掘をおこなった。

- ・ 試験的に麻ネットで覆った場所もあったが、植物の復元は覆っていない場所のほうが多い。種子からの発芽より、日光による既存植生の回復の範囲が多い場所だと思われる。

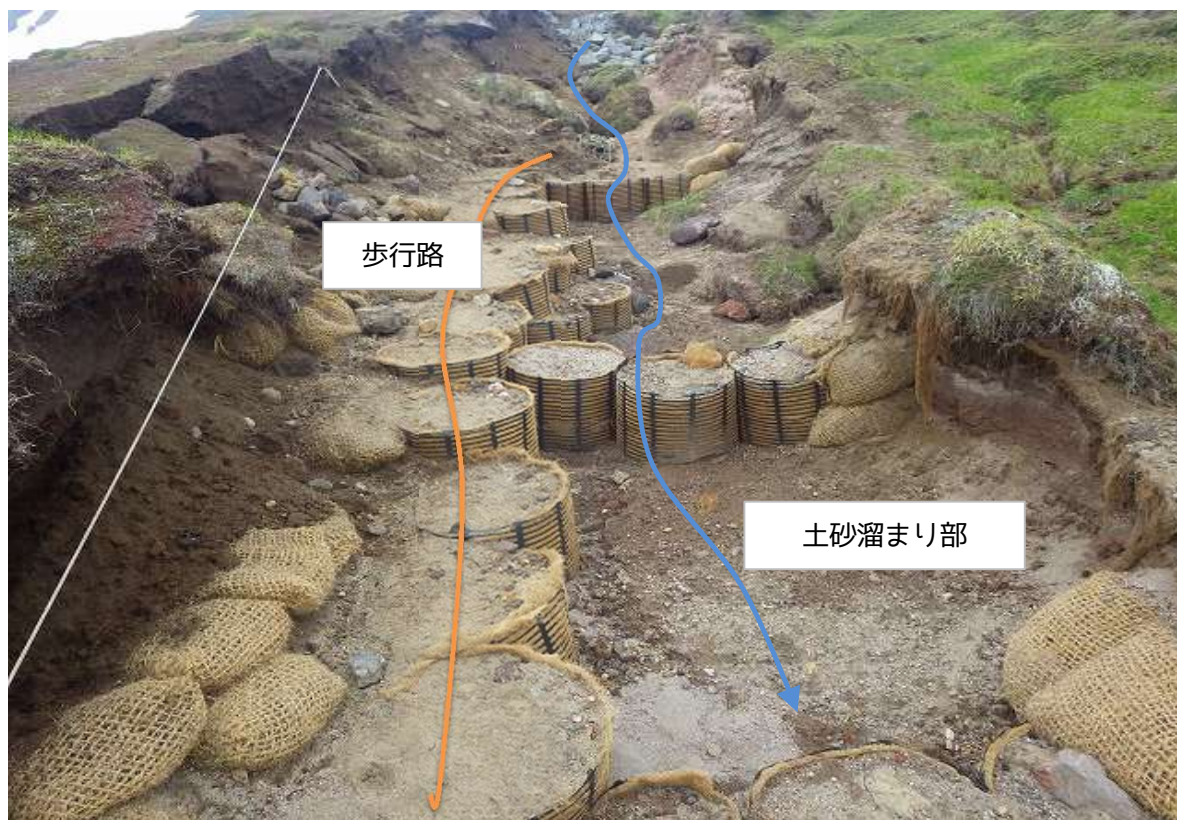
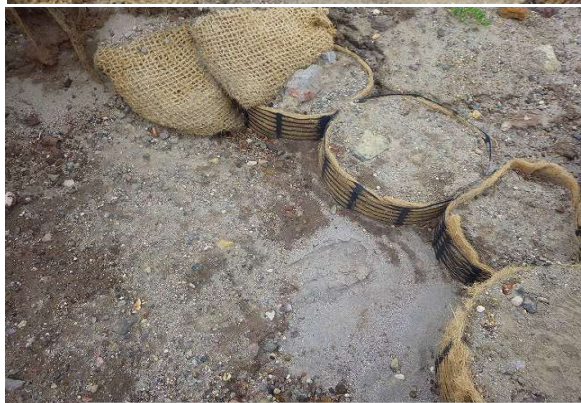
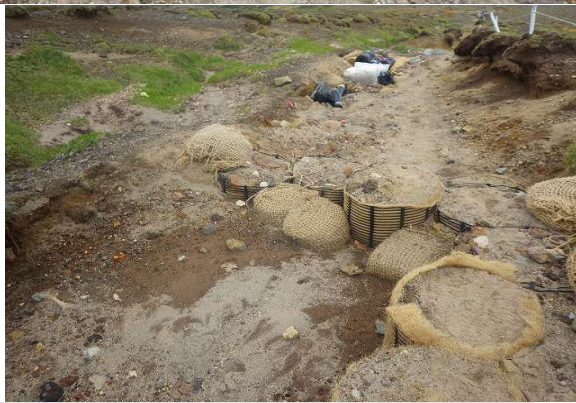
- ・テンサーを使った事例(間宮)赤石川施工と同様に路床保護と法面保護を考え、テンサーと土嚢袋を使用した施工を行なっている。
- ・テンサー自体は強化プラスチックで出来ているが、周囲の礫を効果的に使えるという点は搬入石材などよりも優れていると思われる。
- ・「近自然工法」の考え方としては現地発生材を最優先で使用するようになっていっているので、考え方に基づいていると言える。

土留めには土壌がしっかりと溜まり始めている

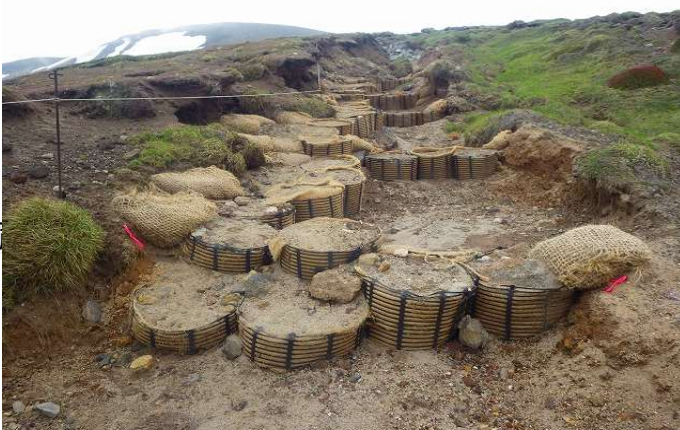
・テンサーは高さを変更できるので階段状に施工することもできる。

・高さだけでなく、円の大きさも調整できるので施工しやすい資材である。
