## 大雪山国立公園 歩道維持管理作業 実施計画書

令和元年9月2日版 バージョン1

| 対象箇所 | 愛山溪三十三曲り分岐～沼の平分岐<br>登山口から約2km地点 | | | |
| 作業の目的 | 過去に石組みで路床保護が行なわれた地点で、登山者の踏圧により法面が崩れている場所がある。施工物があっても適切な利用が行なわれるように、二次侵食からの保護、植生の復元を考えた法面保護と歩行路の設置を兼ねた施工を行なう。 | | | |

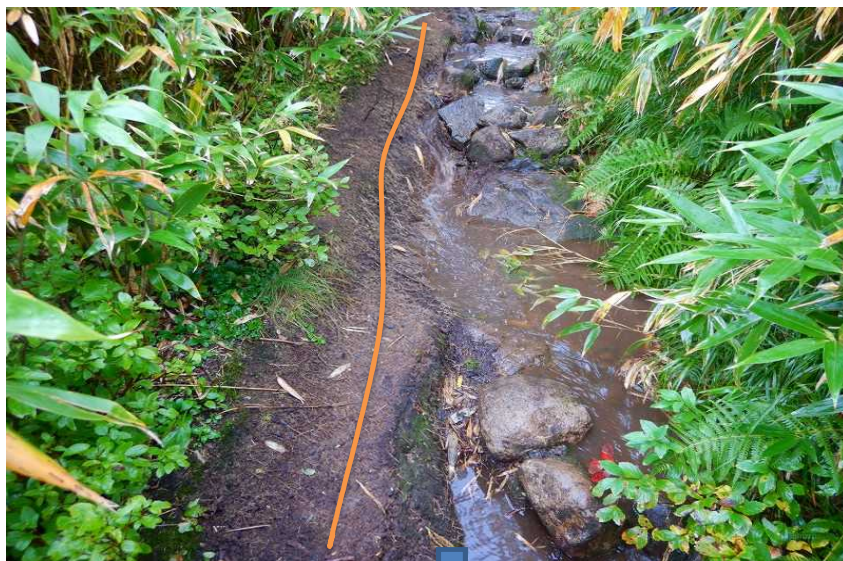
- ・過去に石組ステップ&プール工が行なわれた区間。
- ・石組がハードルになり利用者にとっては歩きにくい。
- ・石組みの崩れも見られるが、石組単体を直しても利用者による踏圧への対処にはならず、侵食は止まらないと考える。
- ・法面保護と利用者対策を同時に行なう施工が必要。

・流水対策の石組み施工により登山道が歩きにくくなり、法面を歩く利用者が多く、法面の裸地化、崩れが起きている。

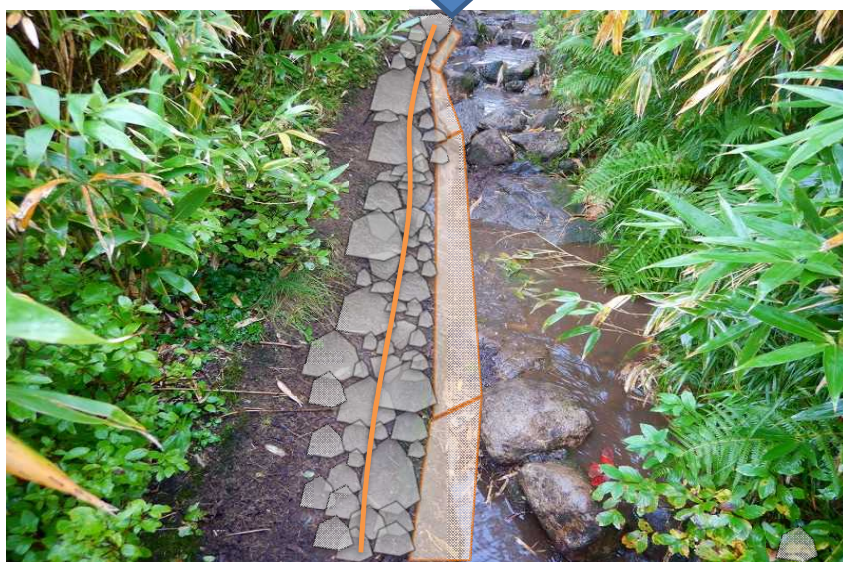
- ・法面脇に木材を固定し、背面に石材を詰めることにより、踏圧防止と土留めを兼ねた施工を行なう。

- ・木材の固定は既存の動かぬ石材に引っ掛けることで、圧がかかるほどにしつかりと固定される作用を利用する。

- ・歩行路の幅は30～40cmとし、流水の勢いを妨げない程度の歩行路とする。

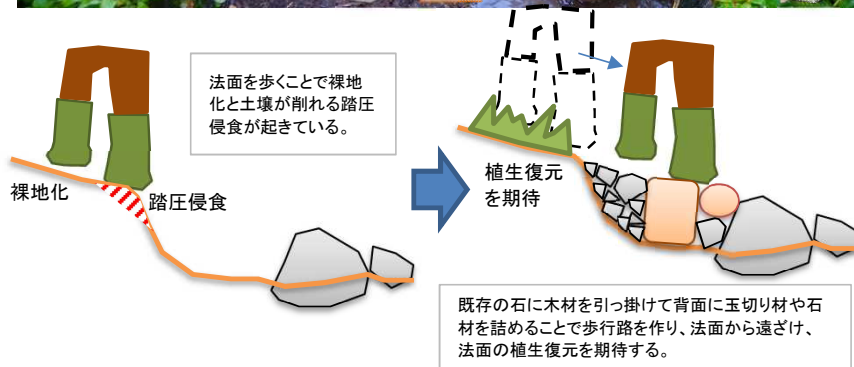
- ・背面に詰める石材は周辺登山道上の浮き石や過去の施工時に使われなく残置してある石材を使用する。

- ・石材が足りないときは、三十三曲分岐～現場までにある倒木の玉切り材を縦に埋めることで石材の

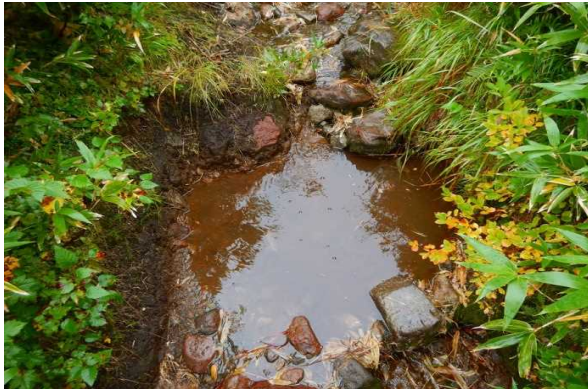
- ・施工箇所は8mの区間と18mの区間がある。
- ・それぞれ木材を連続して繋いでいくため、8mの区間では5本、18mの区間では10本の丸太材を使用する。
- ・写真では石材は多く見えるが、利用できる登山道上の浮石は少ないため、玉切り材(木材)を活用する。

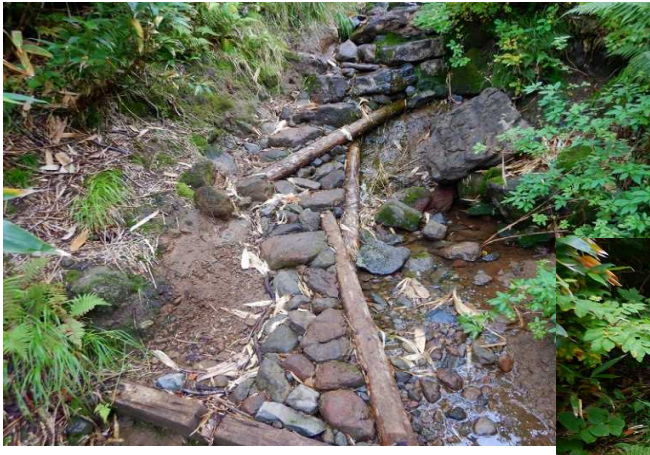
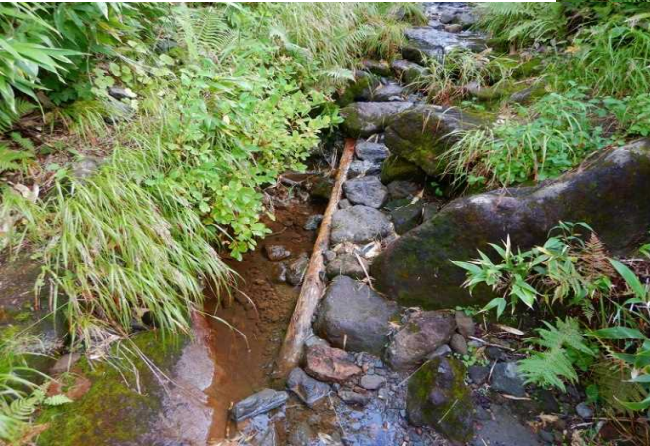
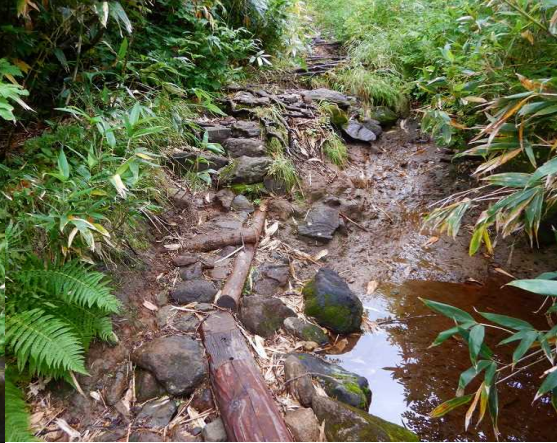
- ・2017年度に行なった同様の施工では現在も崩れることなく、登山者の利用と流水の対策が問題なく行なわれているように思われる（長期的に見なければわからない部分もある）。
- ・今回施工は規模的にはこれよりも小さな施工になるが、基本的な考え方やり方はこれを踏襲したものとする。

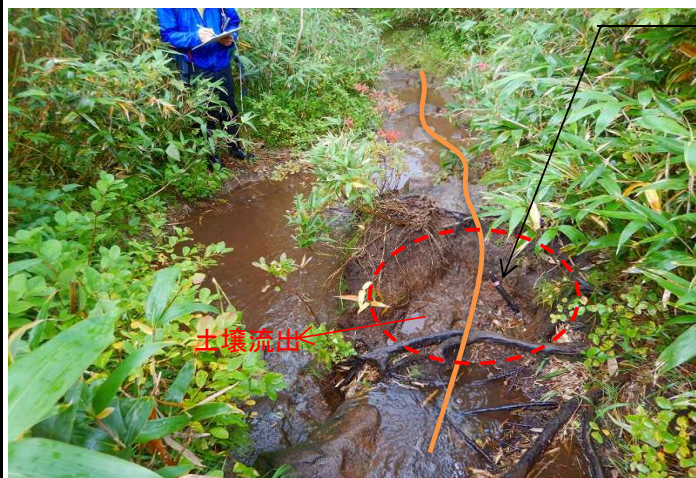
・登山道上の一部分の土壌が崩れてしまった個所において

- ・これ以上の土壌流出の防止
  - ・流出個所への土壌搬入
  - ・歩行路の復元
- 等を行なう。

・土留め(丸太2本分を使用)を行ない、背面に資材を詰めることで歩行路とする。

・場合によっては小さな木道を設置する。

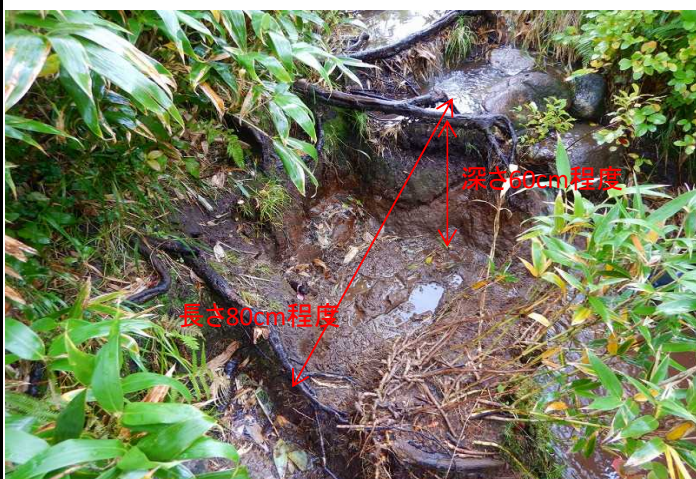
・施工規模は小さく、長さ80cm程度、深さは60cm程度の土壌流出個所を復元させる。

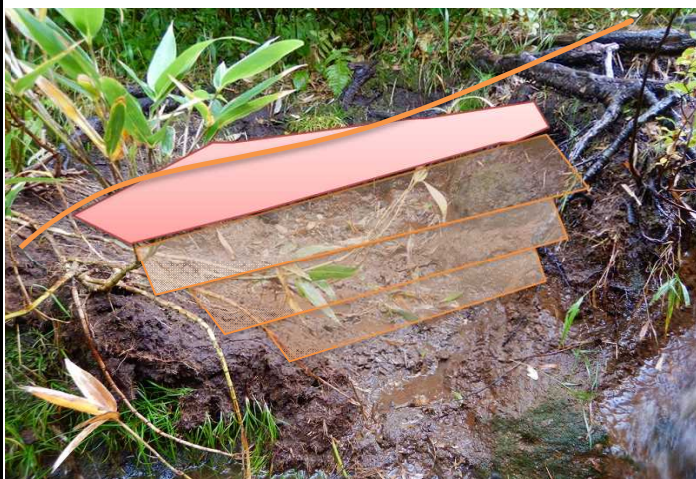
・土留めをして背面に土壌などを投入して嵩増しし、歩行路を復元させる。

・この場所は4年ほど前まで歩行路となっていたが、一部が崩れることで土壌流出が激しくなってしまった。
