大雪山国立公園連絡協議会登山道維持管理部会(第8回) 表大雪地域/東大雪地域合同会議

日時:令和7年1月10日(金)

令和6年度登山道維持管理·補修工事等実施概要(環境省)

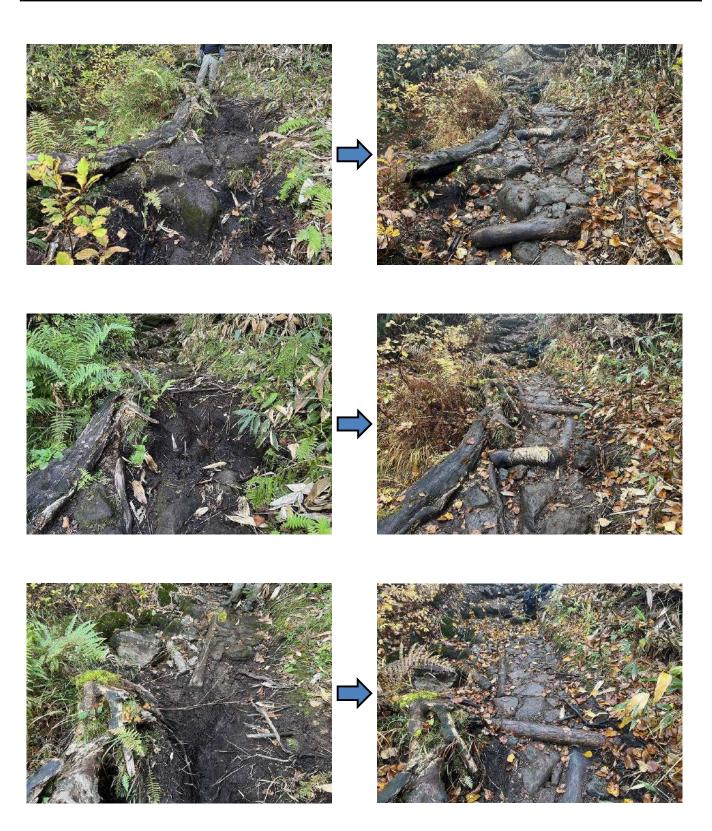
No.	位置	点検の観点			
		1.安全性	2.構造物	3.景観保全	4.登山道の状況
1	N 43° " E 142° "	状況流水と踏圧の影響で	で土が削られ続けてい	た場所。段差も高くなっ	ている為、土を削りな
	対応	と から歩いた足跡がる 対 を保護する為の施工	常に見られた。歩行に、 エを行なった。資材は周	を障かないよう段差を制 引辺の石材と木材を使用	ている為、土を削りな 解消するとともに、土壌 用。

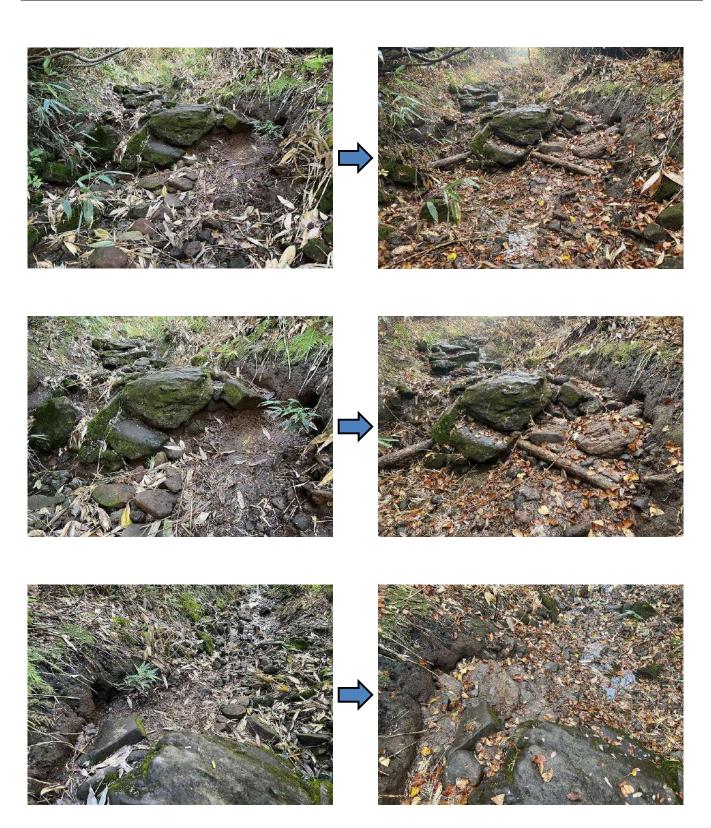
No.	位置	点検の観点			
		1.安全性	2.構造物	3.景観保全	4.登山道の状況
	N 43° ″	状			
┃ ₂ E 142°					が高い為、大石をよ
		とじ登る形での歩行だ	が必要だった。石材と木	材により段差処理を行	ない、段差が解消さ
	対応 🔽	^対 れて問題なく歩行て	ぎきるようになったととも	に、落下水による洗堀	を防止。
		,,,,,

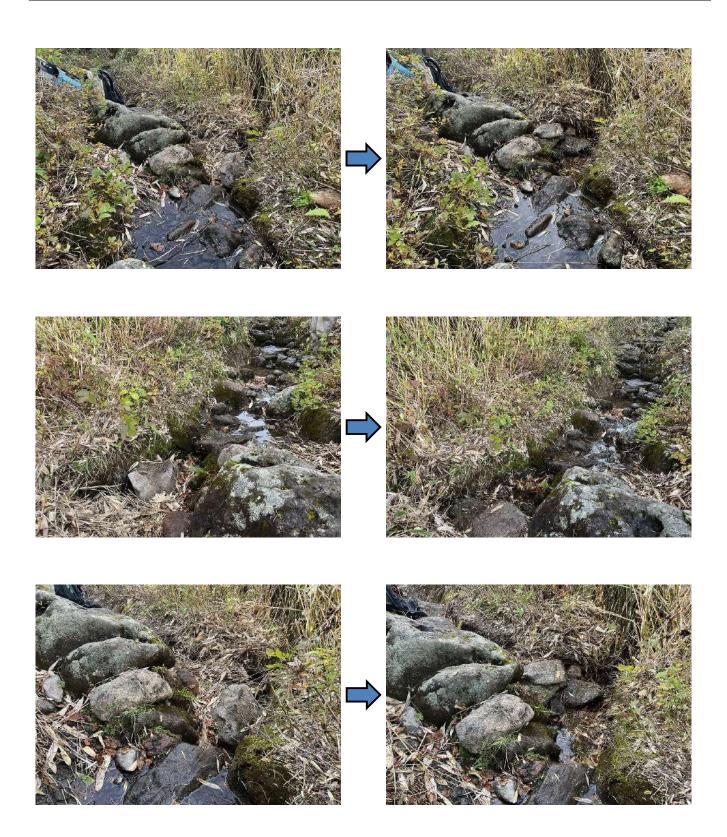
No.	位置	点検の観点			
		1.安全性	2.構造物	3.景観保全	4.登山道の状況
	N 43° " F 142° "	状况			
3	対応・・・・・・・・・・・・・・・・・・・・・・・・・・・・・・・・・・・・	別 学流工に石が挟まり 石を除去して導流コ 応	り、水が流れずに不つず こに溜まった堆積物も除	高が堆積している状態と ₹去。	となっていた。

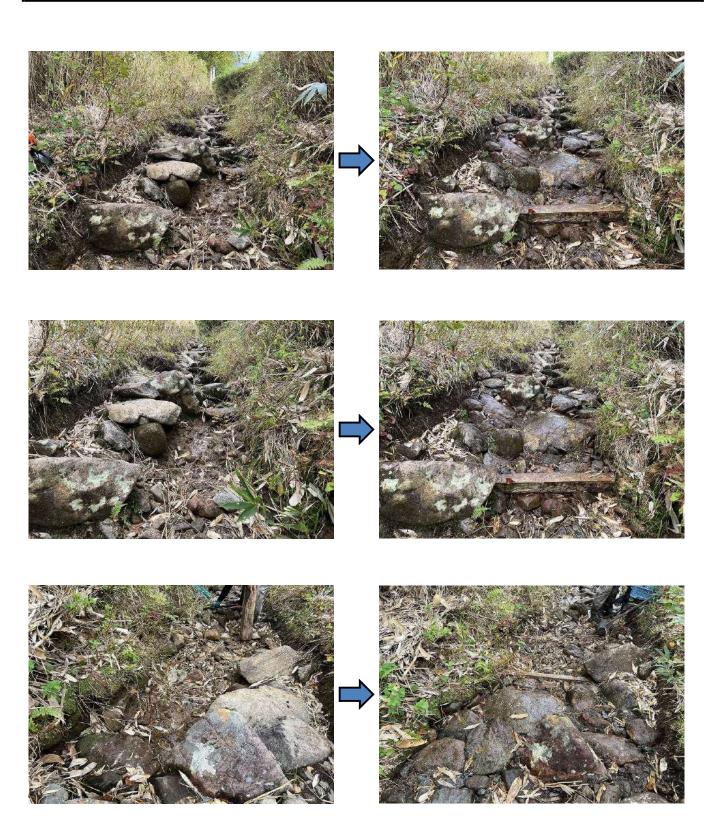
No.	位置	点検の観点					
		1.安全性	2.構造物	3.景観保全	4.登山道の状況		
	N 43° "	115					
۱, ۱	E 142° "	状┃ 況┃この場所も流水と踏圧の影響で侵食が進んでいた場所。ぬかるんだ土壌が踏圧に					
4		と削られ流され続けて	いた。木材を使用して 消と路面保護のための	階段を設置するとともに	こ、大石を移動して歩

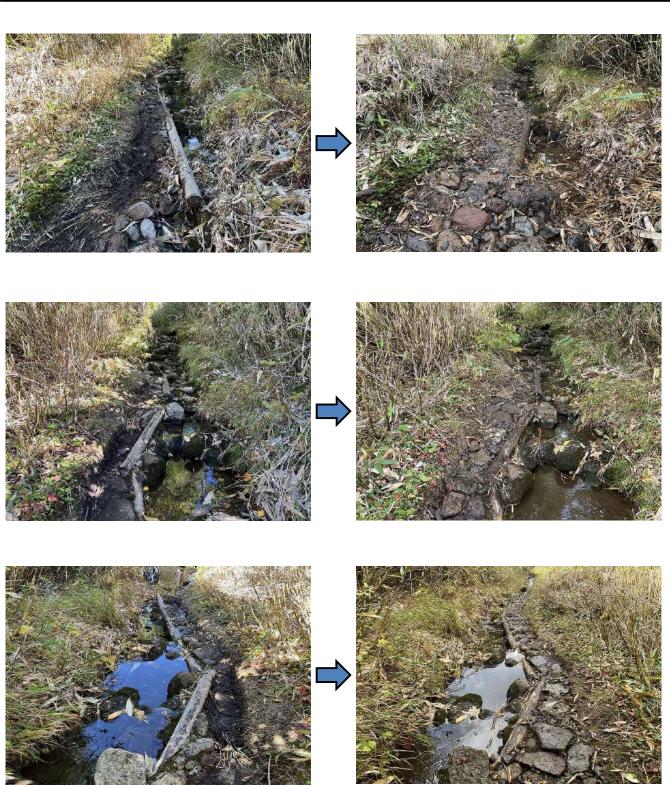
No.	位置	点検の観点			
		1.安全性	2.構造物	3.景観保全	4.登山道の状況
	N 43° ″	115			
_	E 142° "	状 _況 2017年に施工を行 ⁷	なった場所において、歩	⇒行路設置の為の木柵	が外れており、歩行面
5		と の石材が流されて:対 行路への石材の再	L壌が踏まれている状!	態となっていた。木柵の)再設置を行ない、歩

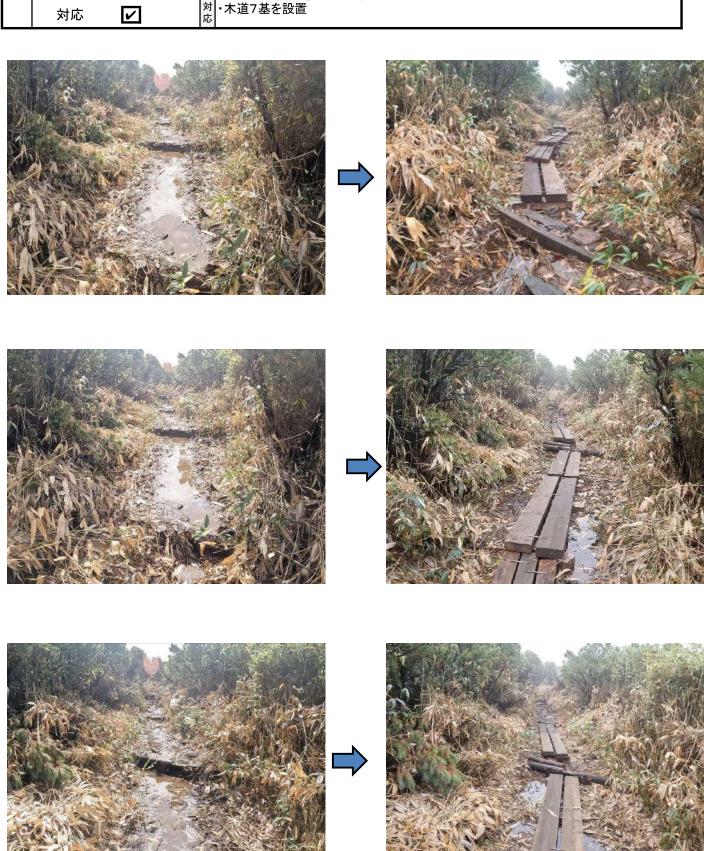
No.	位置	点検の観点			
		1.安全性	2.構造物	3.景観保全	4.登山道の状況
1				犬態となっている場所。	踏圧から土壌を守る
	対応 🗸	と ため、木道設置を行対・木道7基を設置 応	びなった。

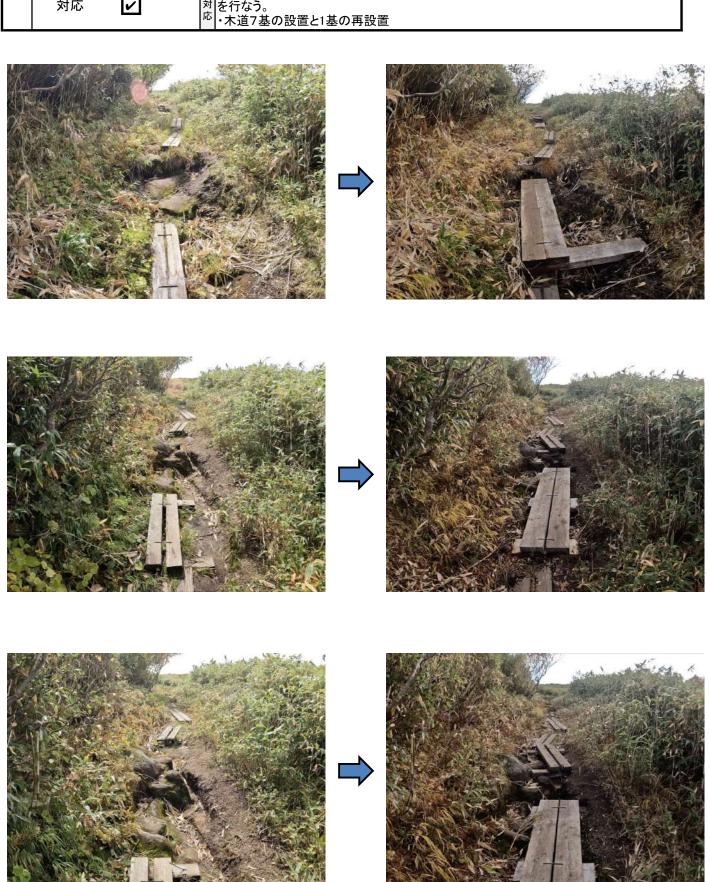
No.	位置	点検の観点			
		1.安全性	2.構造物	3.景観保全	4.登山道の状況
	N 43° "	_{**} ・ところどころ設置さ	れた木道は老朽化してる。また、流水による洗り	おり、木道を避けて土	壌を削って歩くことに
2	E 142° "	況 よる侵食が見られる	る。また、流水による洗り	屈等で段差が高くなった	と場所では段差を避け
	対応・レ	対 を行なう。	地化が見られる。土壌を	を守るために、段差処理	型を兼ねた木道の設置
	_	応・木道7基の設置と	1基の再設置

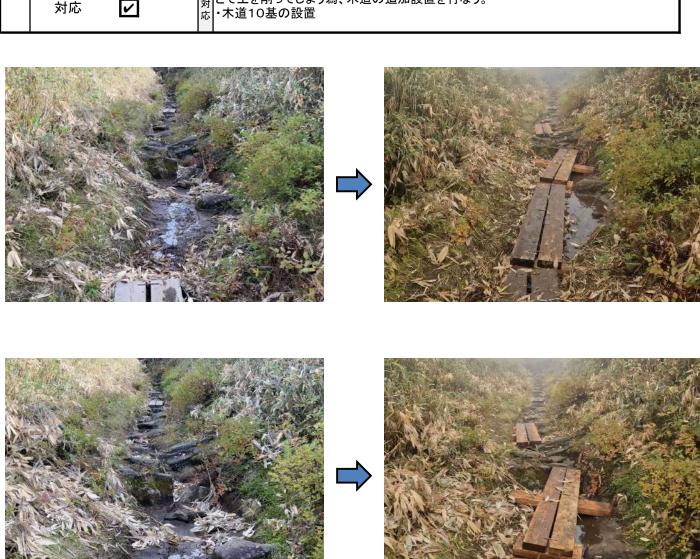
No.					
		1.安全性	2.構造物	3.景観保全	4.登山道の状況
3	N 43° ″ E 142° ″ 対応 ✓	状・ところどころ木道だい場所では泥濘状とで土を削ってしま。 ・木道10基の設置	う為、木道の追加設置	を道が飛び飛びで設置さる で設置が飛びで設置されて法面が でである。	されており、木道が無 や植物帯の上を歩くこ
	_	心,不是10至07民世

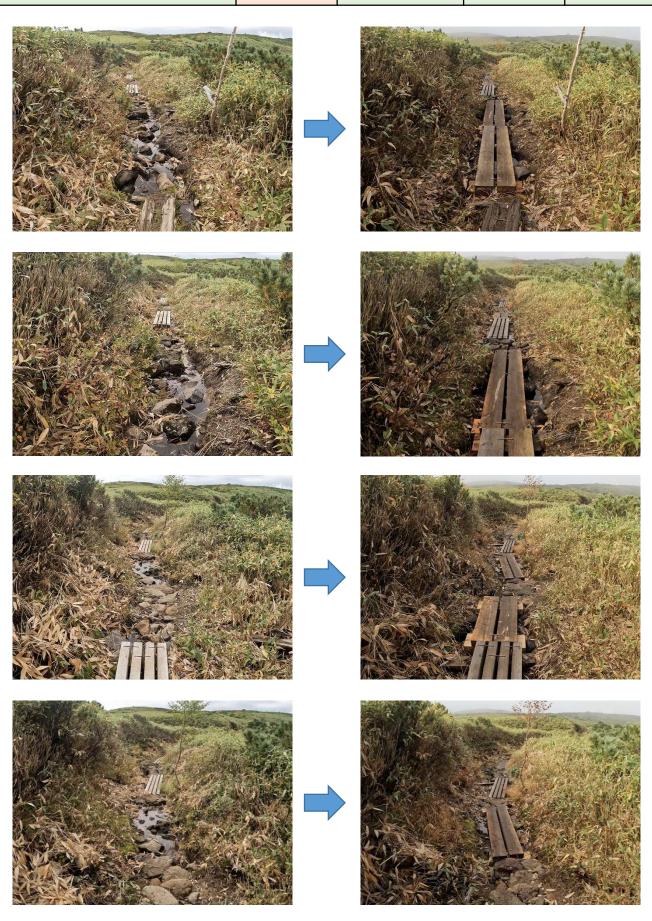
登山道補修整備記録	施工箇所	施工内容	設置木道基数	施工区間距離
施工前後	No.1	木道追加と再設置	21基	約90m

資材留置地点である八島分岐から渡渉地点を過ぎた地点までの区間において、腐食した木道を撤去し、新規木道を設置した。

腐食した木道は危険であると同時に、木道を避けて周りの植物帯への踏み込みも見られる状態であったが、新規木道の設置により周辺植生への踏圧による影響は減るものと思われる。

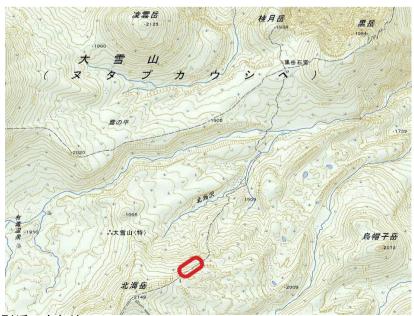
・本来であれば申請後の施工が望ましいが、斜面上部を目視点検したところ浮石落下の危険があった。該当区間は通行止めにはなっていなかったため緊急対応として施工し、事後報告を行った。

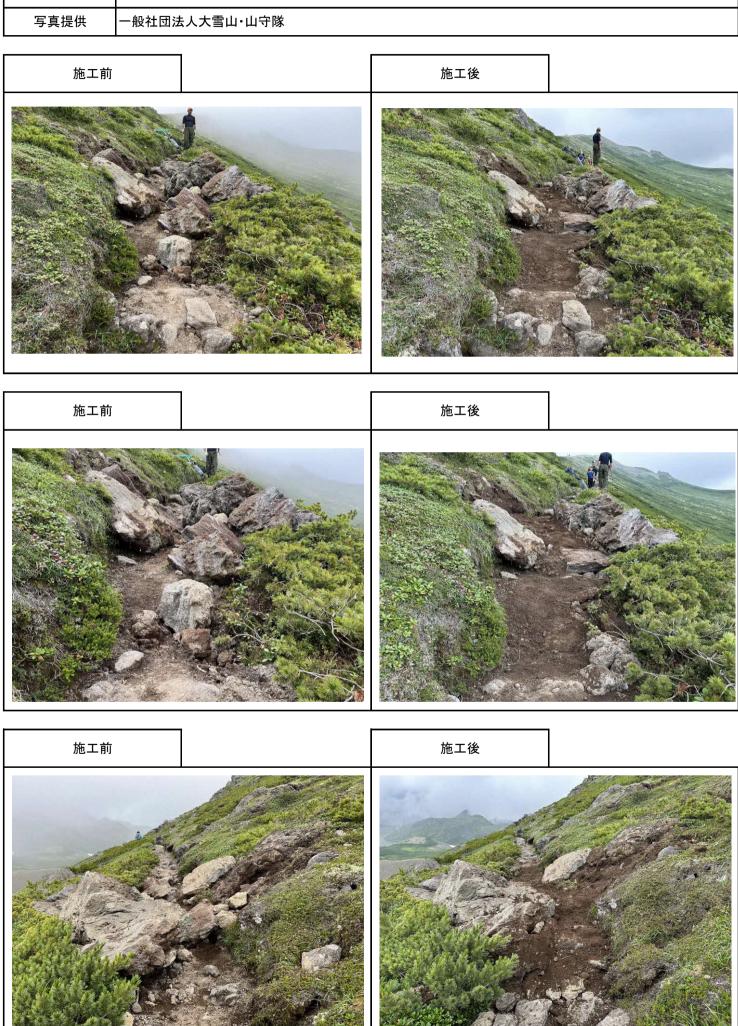
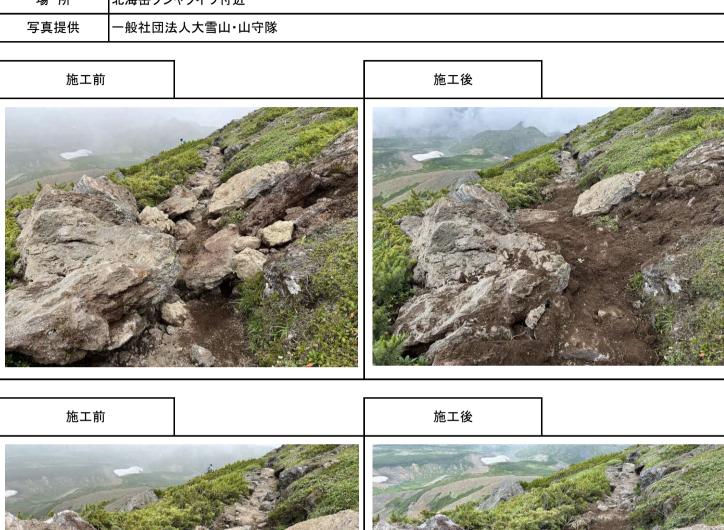
状況写真		大雪山国立公園層雲峡勇駒別歩道		
所 属	北海道上川総合掘	長興局	撮影日	
場 所	北海岳クジャクイ「	7付近		
写真提供	一般社団法人大雪	i山·山守隊

2024.7 雨等の影響で、北海岳クジャク岩付近から岩石等が流出し登山道の一部をふさいだ。幸いけが人等はおらず、層雲峡VCやりんゆう観光㈱の協力を得て注意喚起がなされた。また登山道の修復については一般社団法人大雪山・山守隊が行った。なお、8月に入ってから、上川中部森林管理署の協力のもと注意喚起の標識を設置した。

- ①登山道上に散乱した落石を組みなおし、平滑な路床となるよう施工した。
- ②斜面上の浮石が落下する恐れがあったため、斜面に残存する浮石を下部に落とし、グラつく石の点検などを行った。

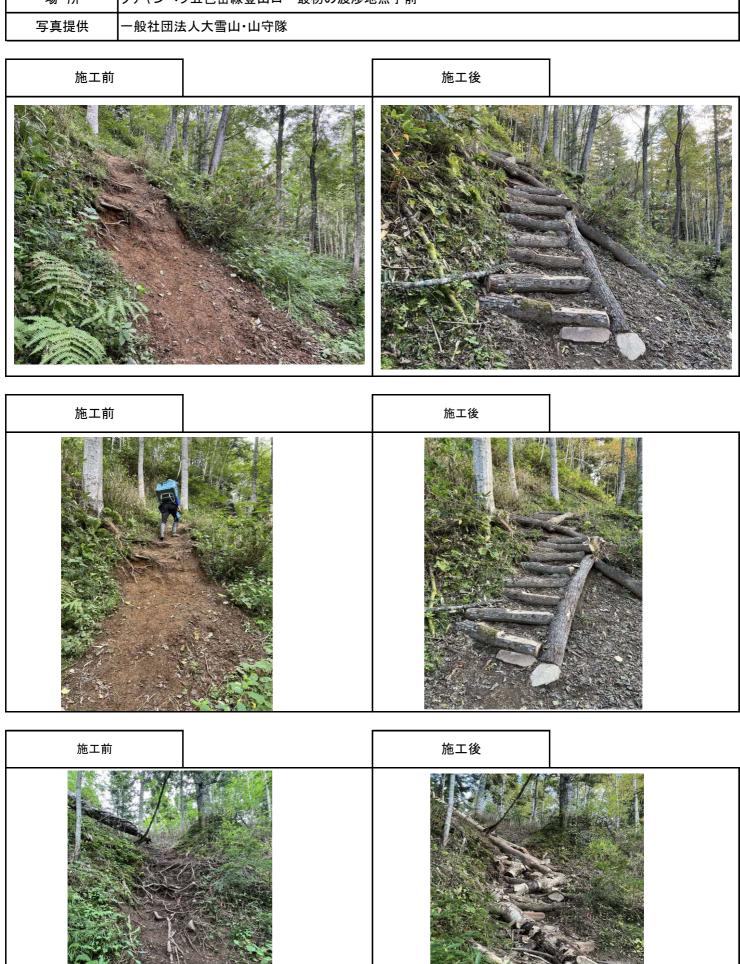
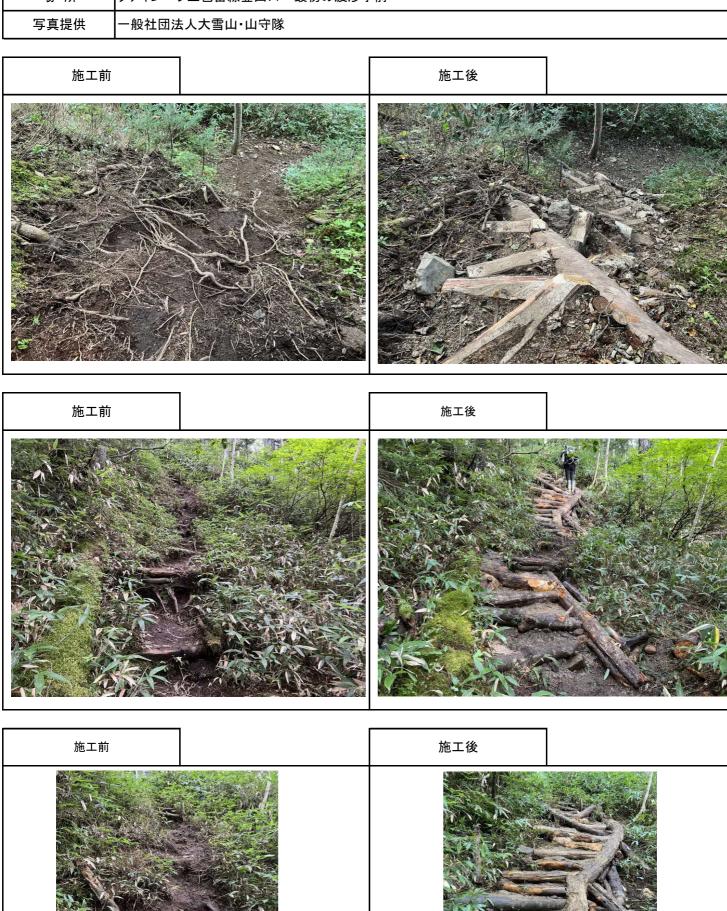
状況写真		大雪山国立公園中岳裾合平線歩道			
所 属	北海道上川総合排	北海道上川総合振興局		20248	
場 所	クチャンベツ五色	7チャンベツ五色岳線登山口~最初の渡渉地点手前			
写真提供	一般社団法人大電	雪山·山守隊

急斜面に付いた踏み分け道の侵食が激しく、ガリー化が進行していた。植生や生態系への影響を考慮し、歩行も困難なため木柵階段を設置した。

既存の木柵階段が崩れ、踏圧等による路床のガリー化や土壌流出が起きていたため、木柵階段を設置した。

- ・8月24日(2か所)木柵階段25段、木柵階段12段
- ・8月28日(2か所)木柵階段工22段

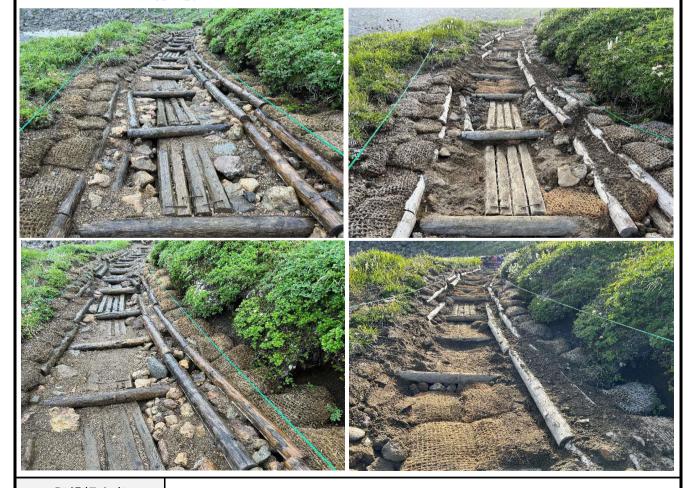
施工前 施工後

- ① 昨年補修した木道の下の一部は水みちとなっていたので、現場下流の堆積した土砂を利用して新たに歩行面に土嚢を設置。(踏板として使用した木道は撤去)
- ② 一部法面が崩れが進行していた箇所は、土嚢及び木材を使用し嵩上げを実施し植物の定着を図った。
- ③ 木材と土嚢等の空隙は現場下流側の堆積している土砂を利用した。
- ④ 上部区間については、路面の一部に導流工及び路床に土石を配置した。

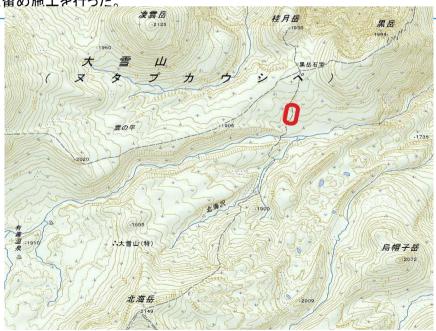
崩れて流され下流に溜まった土砂を元あった場所に戻し、今後起こりうる新たな浸食を防ぎ、植物が再生できる土壌環境を作る。

今回は、①法面の崩れ防止、②路床低下防止の達成のため、ヤシ土嚢及びテンサーを利用した土留め施工を行った。

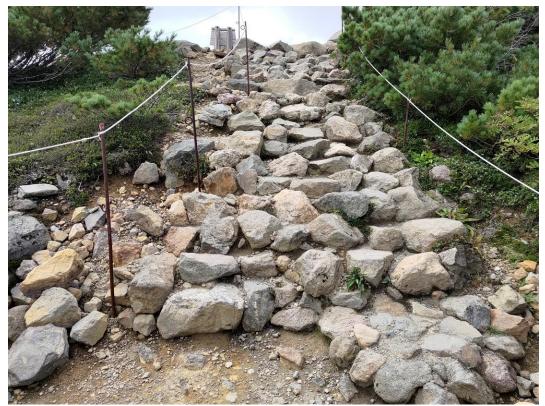
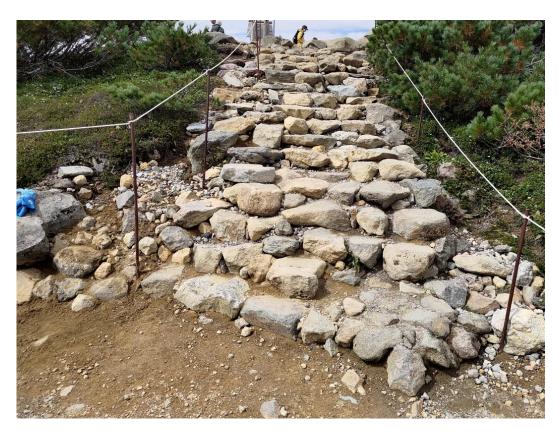
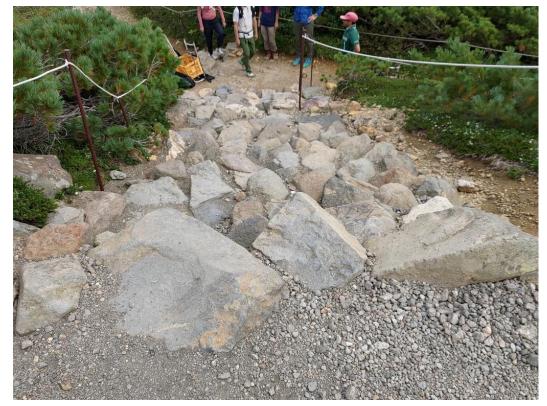
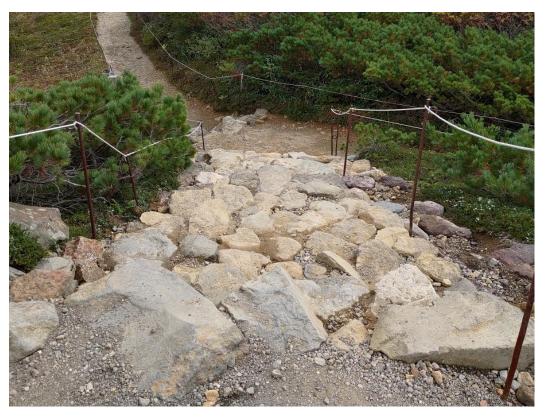
作業前は石の平らな面は殆ど地中に埋まり、尖った部分の先端を踏んで歩く状態であった。高さも不揃いで非常に歩き辛い階段であった。

特に降り方向にでは、作業前は次の段が分かりづらく石の平らな面が少ない状態で非常に バランスが悪く、次に足を置く石を探して一段ずつ慎重に降りる必要があった。

作業では、一度石を掘り出し平らな面を上に向け埋め直す作業や、石の下を掘り高い部分を下げ、傾きを直す作業を行った。

作業後は段が分かりやすく、一段の高さも低い状態になり、上り下りどちらにおいても 次の段を探して立ち止まる歩行者はほとんど見られなくなった。

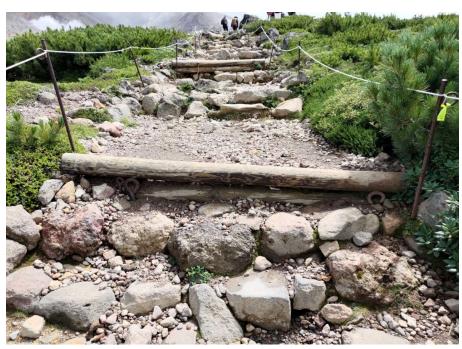
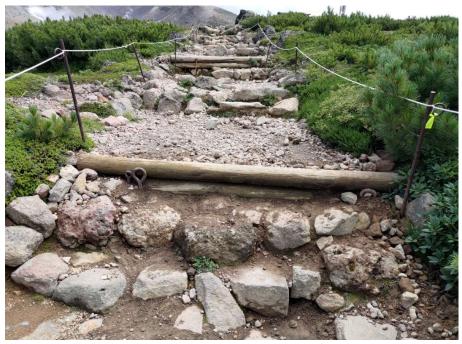
計画者	大塚船	大塚航平(大雪山国立公園保護協会委託事業「自然保護対策事業」で実施)							
担当者	氏名	大塚航平	電子メール電話番号	otsuka@daisetsu.or.jp 0166-82-6500					
作業日時	令和6年	7月30日(月)10:30~11:20		天候:	曇り				
参加者	合計	1 人 ※別添として参加	者名簿を添付す	「ること。 [*]					
施工内容		&上部(第4展望台手前) ナて浮き上がった階段の丸太を再	耳固定し、下段に派	流れた砂利を上段に戻した。

実施結果: 浮き上がった丸太が固定されたことで安全に通行できるようになった。

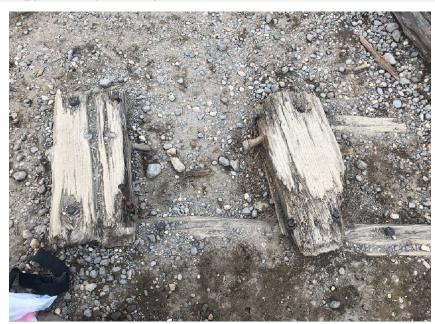
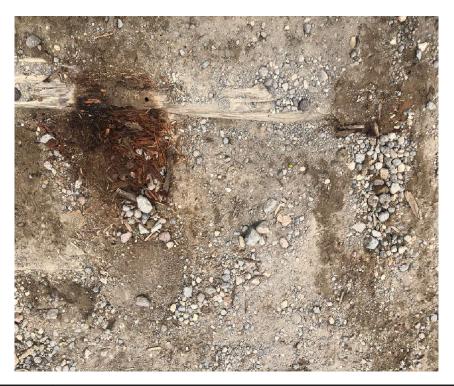
No.4

計画者	Ť	大塚船	抗平 (大雪	雪山国立公園保護情	協会委託事業「	自然保護対策事業」で実施	施)
担当者	i	氏名		大塚航平	電子メール電話番号	otsuka@daisetsu.or.jp 0166-82-6500	
作業日	I時	令和6年	8月3日(=	E)10:30~12:00		天候:	晴れ
参加:	者	合計	1 人	※別添として参加	者名簿を添付す	「ること。 [*]	
施工内]容			望台へ上がる地点。 いたボルトの撤去。

実施結果: 安全に通行できるようになった。

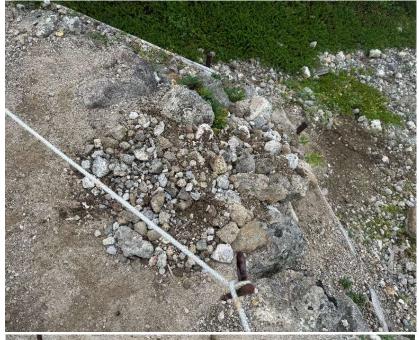
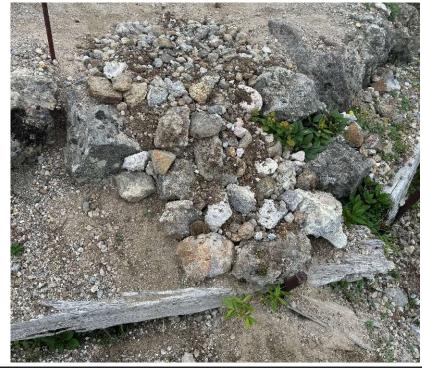
No.5

計画者	大塚船	大塚航平 (大雪山国立公園保護協会委託事業「自然保護対策事業」で実施)							
担当者	氏名		大塚航平	電子メール電話番号	otsuka@daisetsu.or.jj 0166-82-6500	<u>p</u>			
作業日時	令和6年	8月3日(土	E)14:00~15:00		天候:	曇り			
参加者	合計	1 人	※別添として参加]者名簿を添付す	すること。				
施工内容					亦があり崩れていたため、ネ	補修作業した。			
実施結果:補	修箇所と周	辺が馴染	むように補修。時間	引が経って形状1	は問題はない。				
*

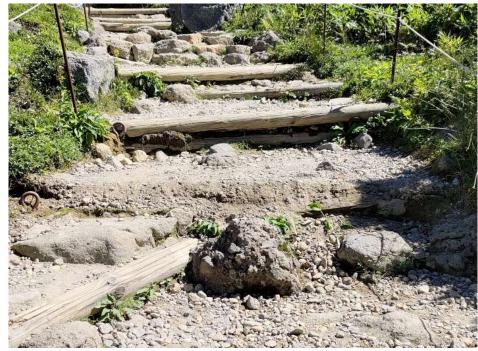
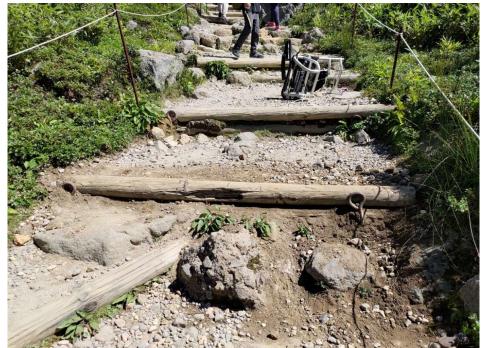
No.6

計画者	大塚紀	航平 (大雪山国立公園保護	協会委託事業「	自然保護対策事業」で実施	 ()
担当者	氏名	大塚航平	電子メール電話番号	otsuka@daisetsu.or.jp 0166-82-6500	
作業日時	- 令和	16年8月12日(月)10:00~11:0	00	天候:	晴れ
参加者	合計	1 人 ※別添として参加	口者名簿を添付す	すること。	
施工内容	第一展望	捏台付近の階段補修(ステップ <i>0</i>)丸太の浮き・外れ	1を補修)

実施結果: ステップの丸太が固定され、歩行が安全になった。 また、砂利の流出が止まった。 ※

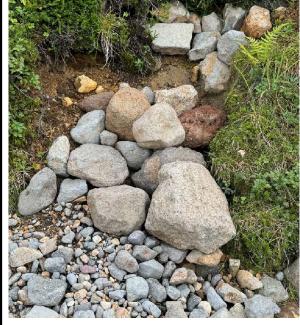
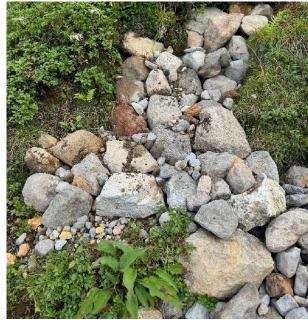
No.7

計画者	大塚舟	航平 (大雪山	国立公園保護協	â会委託事業「 「	自然保護対策事業」で実	[施]
担当者	氏名	大均	 家航平	電子メール電話番号	otsuka@daisetsu.or.jp 0166-82-6500	
作業日時	- 令和		火) 11:00~12	:00	天候:	晴れ
参加者	合計	1 人 ※	別添として参加	者名簿を添付	すること。	
施工内容	み補修。		へ向かう階段下 <i>0</i> 崩れぬよう作業。	の法面が、雨のた	こめ石が崩れ落ちていた。 原	引りの石を嵌め込

実施結果:補修後も形状が変わらず、維持されている。 ※

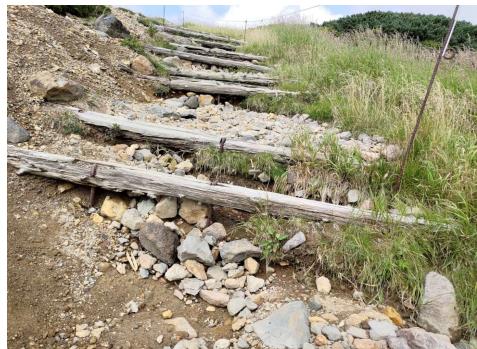
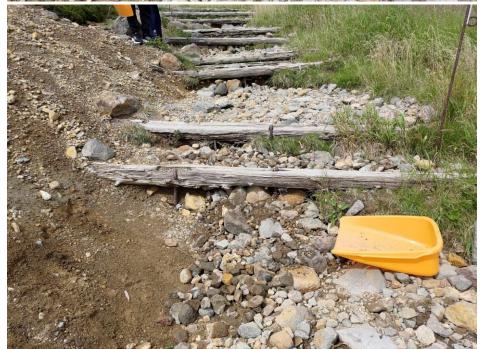
No.8

計画者	大塚船	大塚航平(大雪山国立公園保護協会委託事業「自然保護対策事業」で実施)								
担当者	氏名	大塚航平	電子メール電話番号	otsuka@daisetsu.or.jp 0166-82-6500						
作業日時	令和	6年8月25日(日) 13:30~1	4:30	天候:	曇り					
参加者	合計	7 人 ※別添として参加	u者名簿を添付 ⁻	すること。						
施工内容	天女ヶ原	「登山道から姿見の池園地に接	続する手前の階段	没の踏面や蹴上の崩れ・穴補	修

実施結果:踏面に空いた穴が塞がり、流水による穴の拡大を防止できた。※

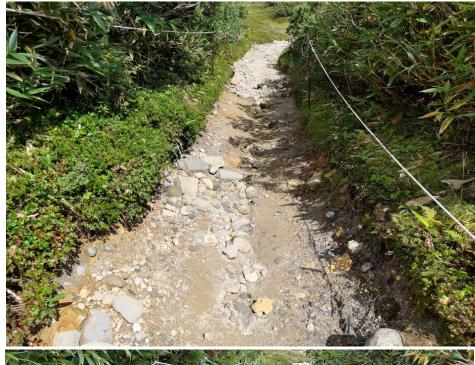
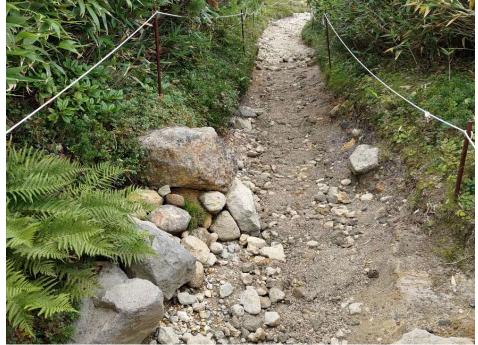
No.9

計画者	大塚紀	抗平 (大	雪山国立公園保記	蒦協会委託事業「	自然保護対策事業」で実施	五)
担当者	氏名		大塚航平	電子メール電話番号	otsuka@daisetsu.or.jp 0166-82-6500	
作業日時	令和	6年8月25			天候:	晴れ
参加者	合計	6 人	※別添として参	加者名簿を添付す	すること。	
施工内容	地面が路	沓圧や流水	等の影響でV字に能	削られていた箇所に	、砂利石を敷いた。	
実施結果:抉	られた部分	が埋まり、	歩行者の通行が	「容易になった。		
*		To the

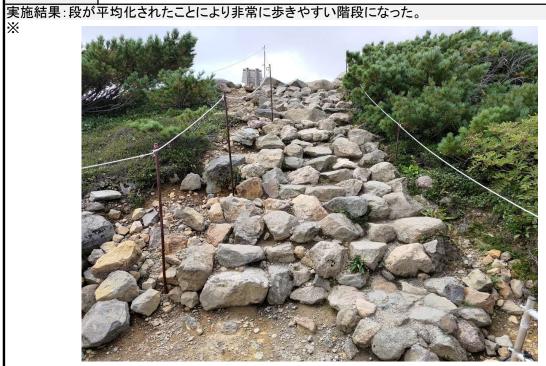
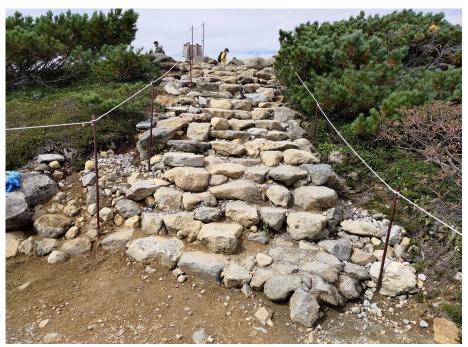
No.10

計画者	大塚船	大塚航平(大雪山国立公園保護協会委託事業「自然保護対策事業」で実施)								
担当者	氏名		大塚航平		電子メール 電話番号	otsuka@daisetsu.or.jp 0166-82-6500				
作業日時	令和	6年9月1E	(日) ~9月	7日(:	Ė)	天候: -	_			
参加者	合計	7 人	※別添とし	て参加	者名簿を添付	すること。				
施工内容	段ごとに	型台の階段 石を組み直 服告書あり		の不揃	いを修正した。

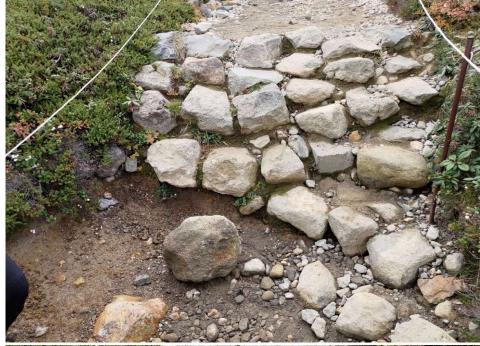
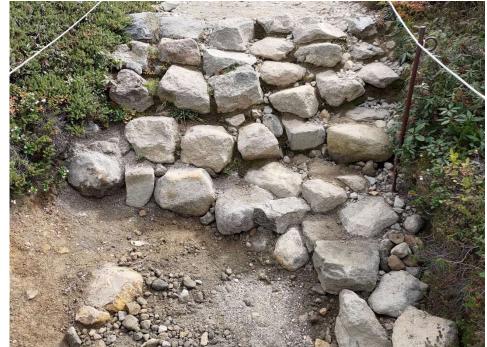
No.11

実施結果:補修前は写真右側のみ使われていたが、補修後は左側も通行者が見られた ※

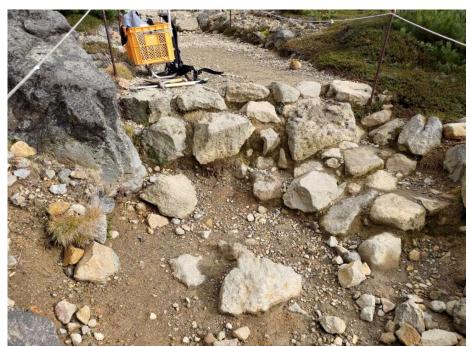
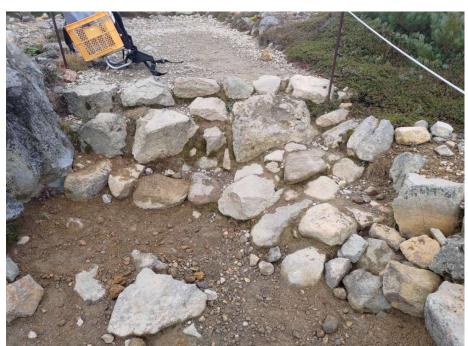
No.12

110.12
計画者	大塚船	亢平 (大雪山国立公園保語	養協会委託事業 「	自然保護対策事業」で実施	 ()
担当者	氏名	大塚航平	電子メール 電話番号		
作業日時		6年10月8日(火) 11:00~1	2:00	0166-82-6500 天候:	曇り
参加者	合計	2 人 ※別添として参	加者名簿を添付 ⁻	すること。	
施工内容	第4展望	台の先の階段 1段目の外れか	た石を直した。

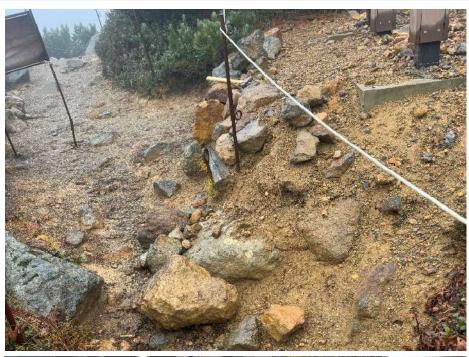
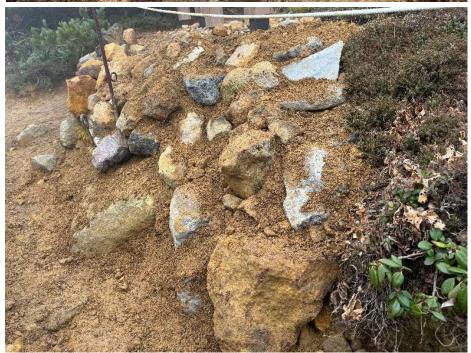
計画者	大塚船	抗平 (大雪山国立公園保語	養協会委託事業 「	- 自然保護対策事業」で実施	 ()
担当者	氏名	大塚航平	電子メール電話番号	otsuka@daisetsu.or.jp 0166-82-6500	
作業日時	令和		月26日(土)	天候:	曇り
参加者		1 人 ※別添として参	加者名簿を添付	すること。	
施工内容	崩れた所	↑岐看板付近の法面が崩れた √を石組みと土盛りにて補修。 降雪後、確認が必要。	ため、補修をした。

実施結果:崩れた法面が復元された。

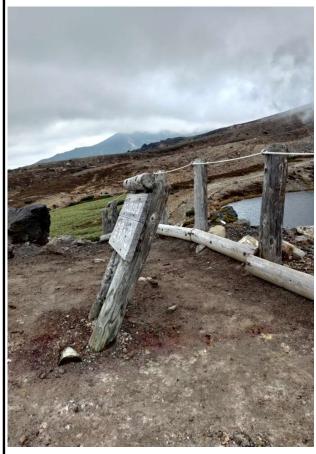
110.11						
計画者	大塚船	大塚航平(大雪山国立公園保護協会委託事業「自然保護対策事業」で実施)									
担当者	氏名	大塚航平	電子メール電話番号	otsuka@daisetsu.or.jp 0166-82-6500							
作業日時	令和	6年10月27日(日) ~	•	天候:	曇り						
参加者		1 人 ※別添として参加者名簿を添付すること。									
施工内容	姿見展望	型台 「姿見の池」の看板が大き	さく傾き倒れそうな	状態を修復した。

実施結果:傾きやガタが直り安全になった。
