大雪山国立公園連絡協議会登山道維持管理部会（第10回）
表大雪地域/東大雪地域合同会議

日時：令和8年1月8日（木）
14:00～17:00（予定）
場所：上川町役場大会議室
（オンライン併用）

○大雪山国立公園ビジョンの実現に向けた取組み(登山道関係)

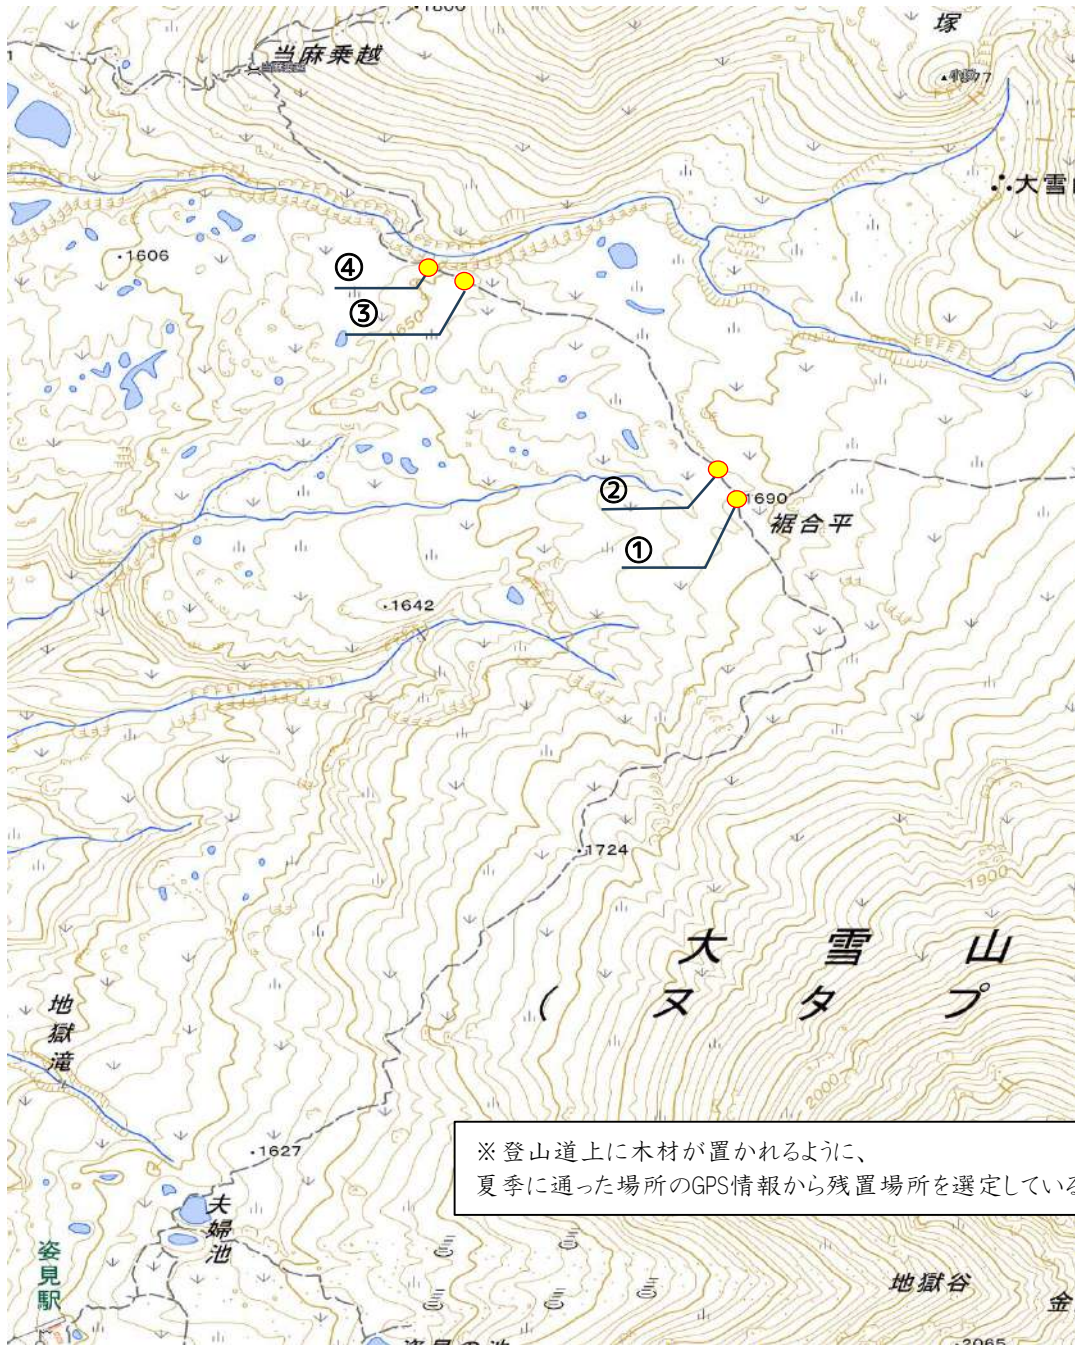
運搬量: 木道用資材160本とカスガイ1000本、合計約4,100kgを対象区間の各所に留置

①	木材46本、カスガイ250本
②	木材46本、カスガイ250本
③	木材24本、カスガイ250本
④	木材44本、カスガイ250本
合計	木材160本、カスガイ1000本

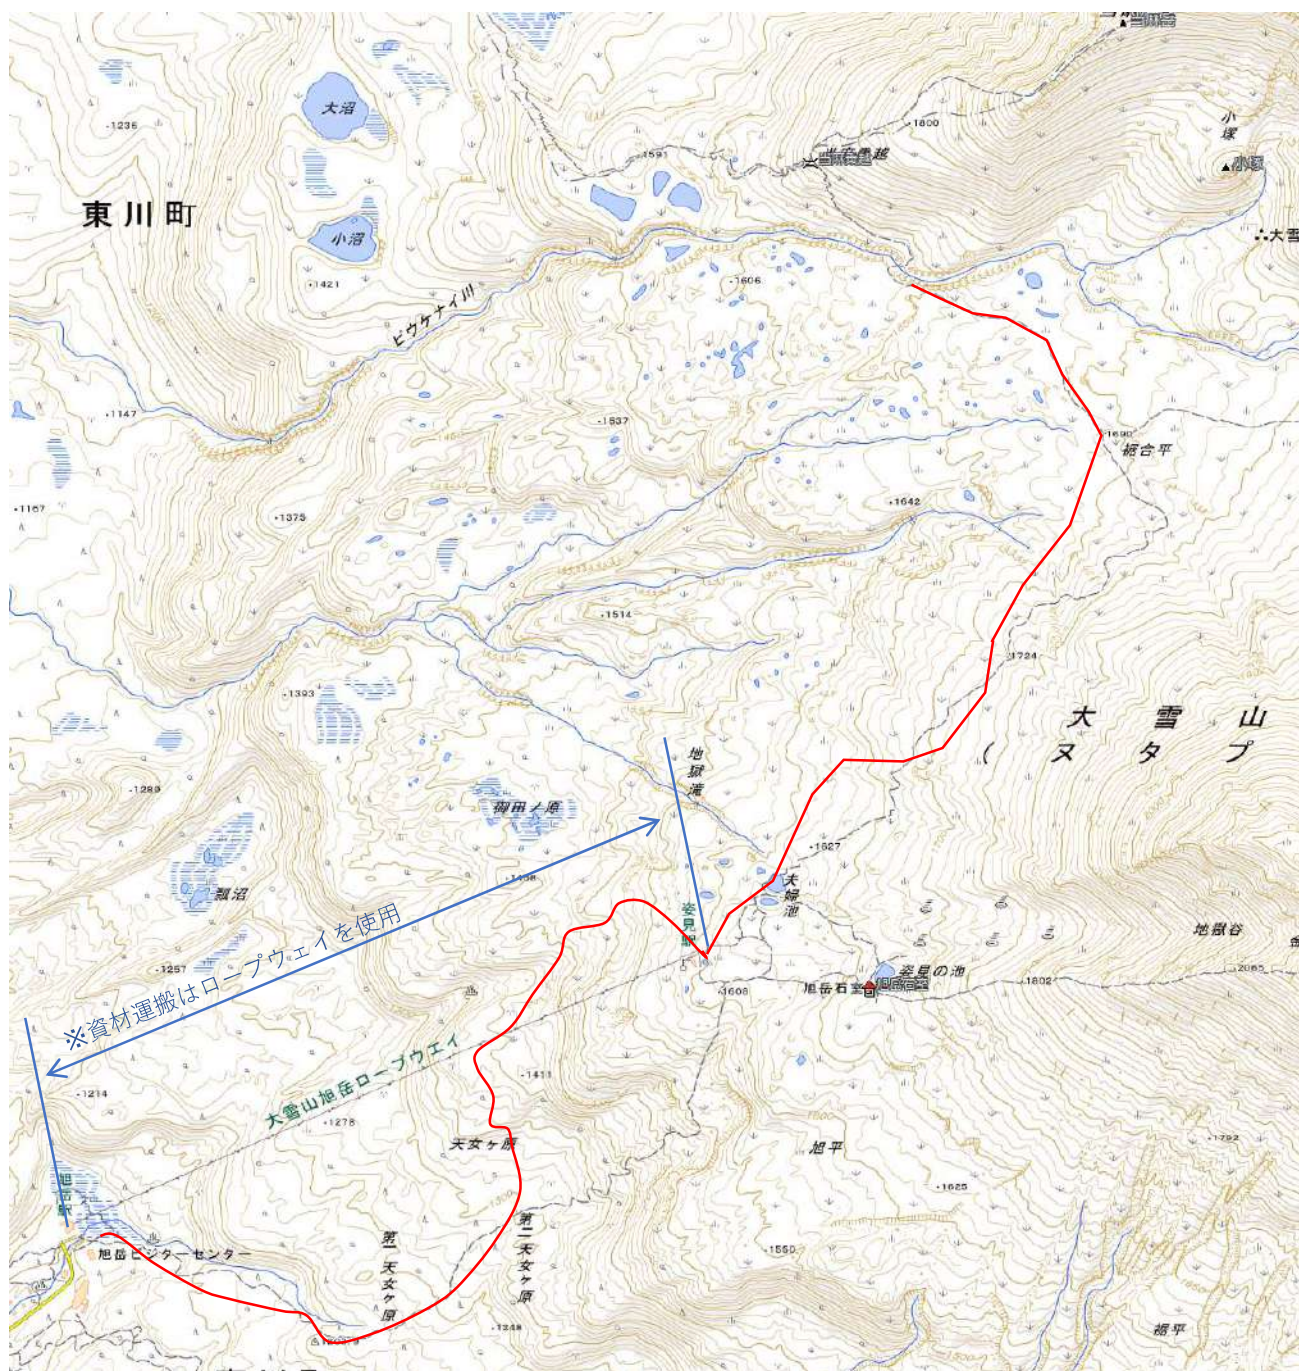
モビル走行位置図

山麓駅から姿見駅までのモビル走行は、ロープウェイ運行時間前のスキー場を利用

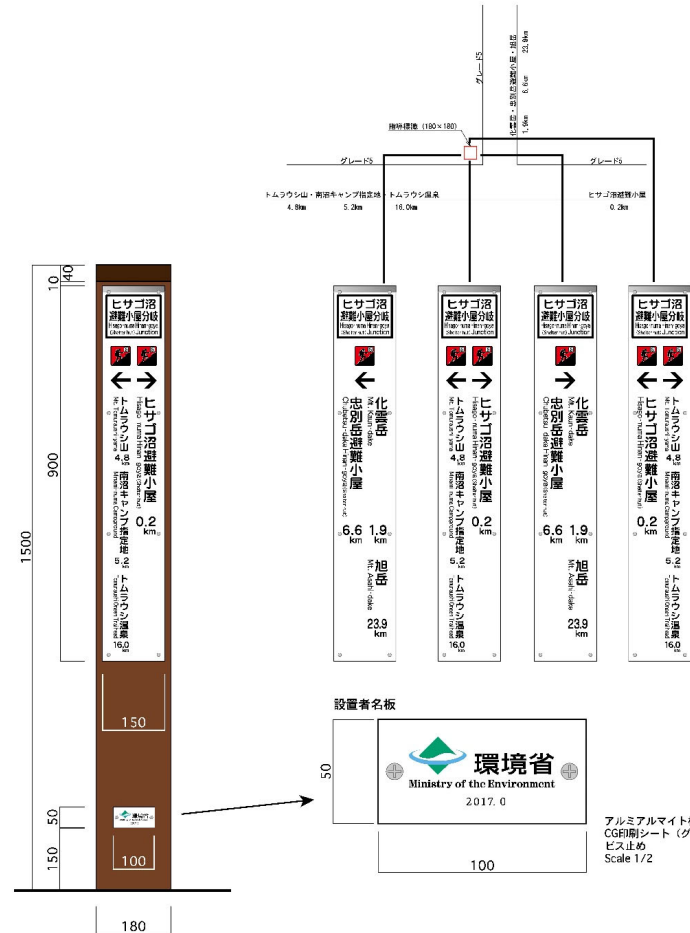
配置レイアウト図

4面表示 (CG印刷シート貼り・アルミ複合版)
単管基礎 (ベース金物併用)

アルミアルマイト板 100×50 t=2mm
CG印刷シート (グロスラミ) 貼り
ビス止め
Scale 1/2

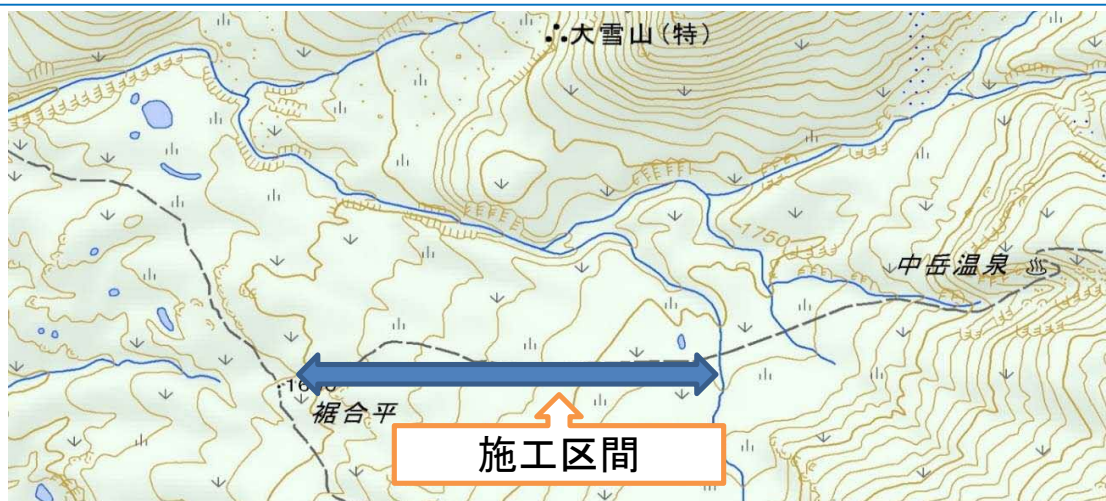
施工内容(約225m)

グレーチング155基、木道2基、ヤシネット60m

裾合平は約30年前に木道が設置され、その後適切な補修が行えず、木道は腐食し通行に危険が生じるほどとなっていた。また木道を避けて通る登山者により植物帯の一部が踏まれ踏圧による複線化が起きていた。豪雨時などに登山道を通る水によっても土壌流出が起き、浸食が続いている状況。また植物がなくなり裸地になった場所は凍結融解現象(霜柱)によって登山道脇の幅は続いている。

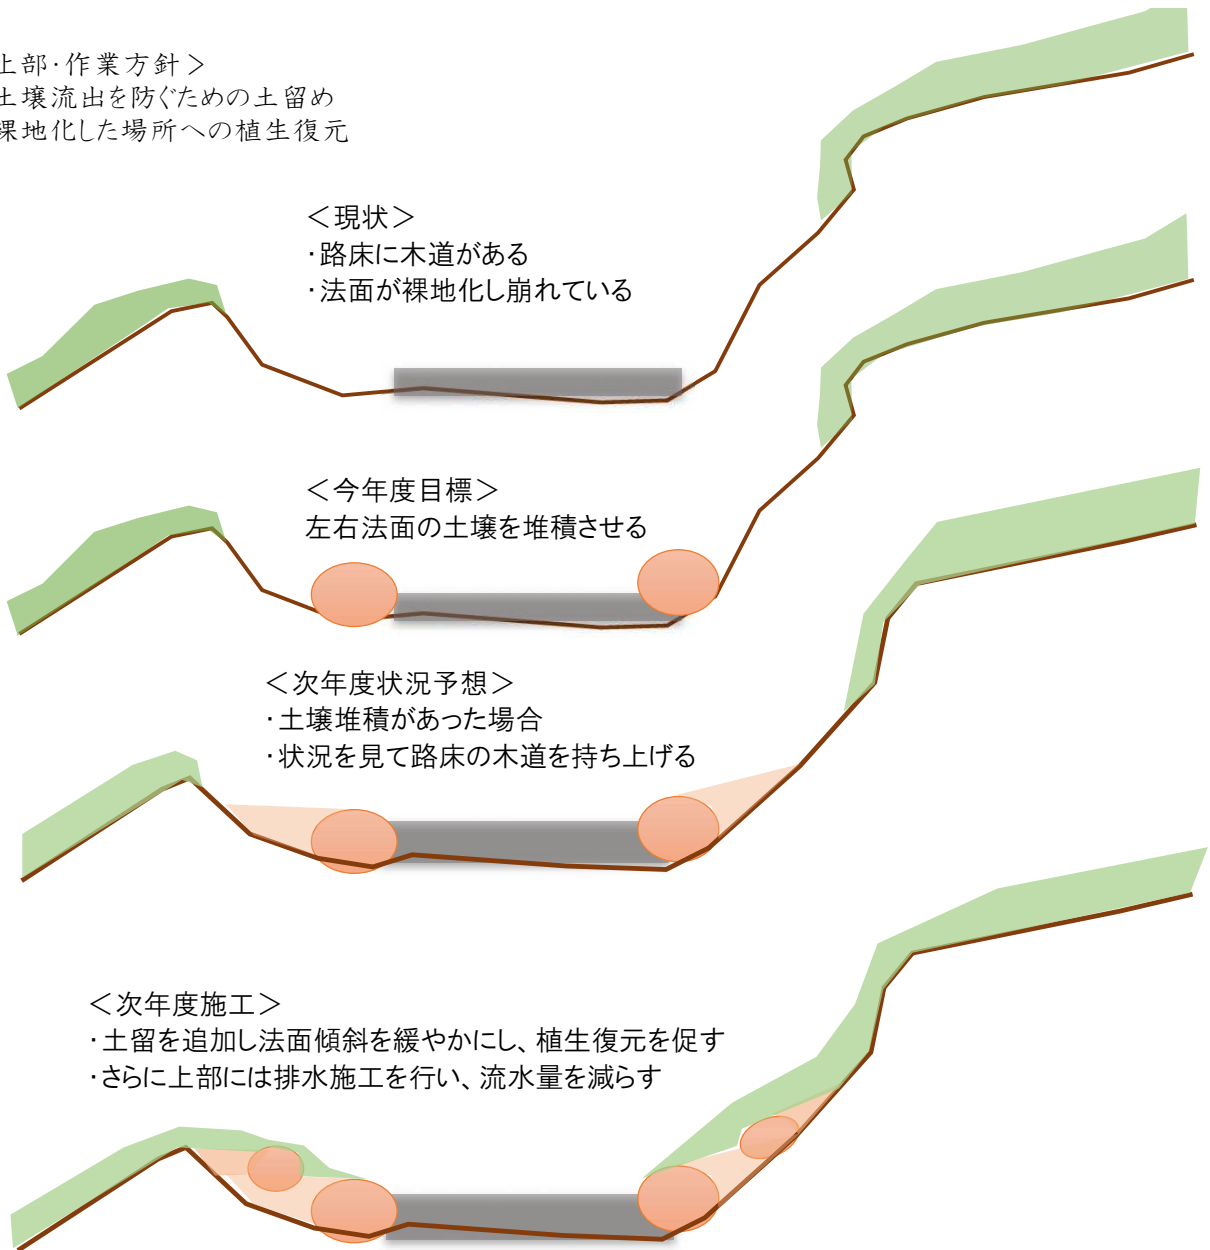
<上部・作業方針>

- ① 土壌流出を防ぐための土留め
- ② 裸地化した場所への植生復元

土壌流出を防ぐための土留め	・法面部はヤシネットやヤシ土嚢による土留め (昨年までの施工により下段個所では土壌安定が見られる)
裸地化した場所への植生復元	・昨年施工個所に土壌が溜まっている場所においては、さらなる土留めを行い、法面の傾斜が緩やかになるよう施工する。

- ・過去施工個所の施工物が正しく機能するよう軽微な補修を行う。
- ・最終目標である法面の傾斜を想定しつつ、土壌の堆積を確認する。
- ・土壌堆積は急激に起きるものではないので、毎年少しずつの変化に合わせる施工を行う。

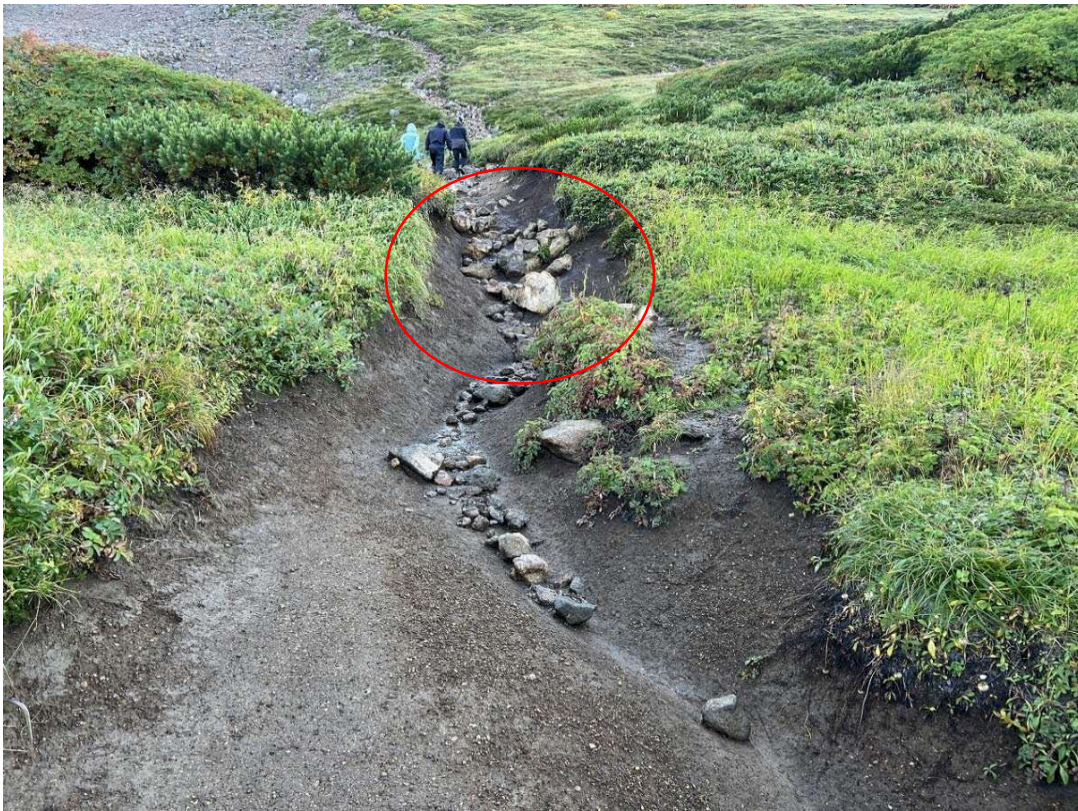
<下部・作業方針>

- ① 歩行路を明確にすることによる利用圧の軽減
- ② 土壌を登山道上に堆積させ、路床を嵩上げする

歩行路の明確化	・石組による階段 ・石畳が続く歩行路の設置
土壌を登山道上に堆積させ、路床を嵩上げする	・石組みによる土留め

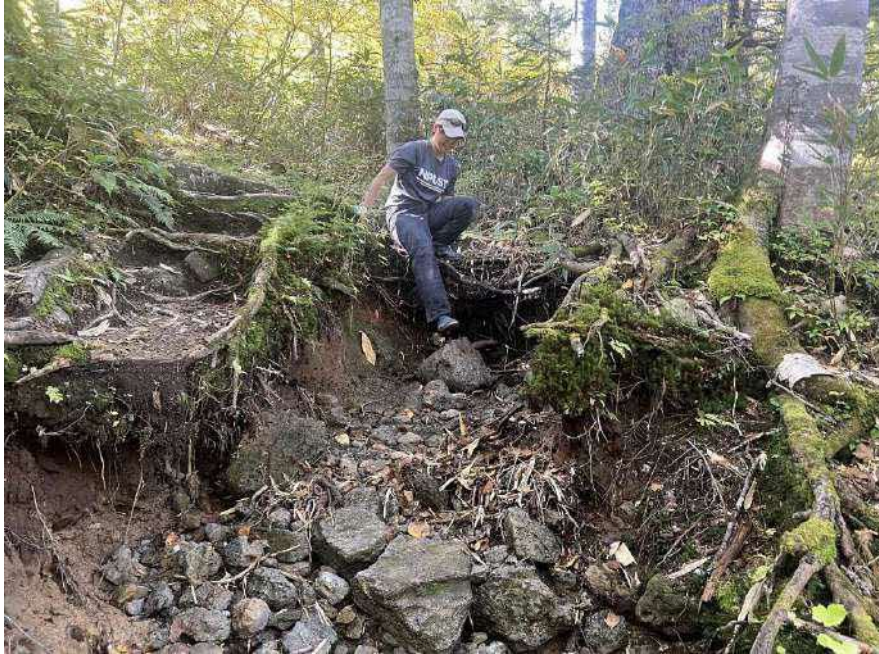
流水による深いガリー侵食箇所及び高い段差によって歩きにくい状況。利用者はガリーは歩かず、脇の植物帯を歩くため踏圧侵食が起き裸地が増えている。

- ・ガリーを埋め戻すことで段差を解消し、流水による洗堀を緩和する。
- ・歩行に支障がないように段差処理を行なうことで利用者が使いやすい階段とし、脇の植物帯の復元を図る。
- ・土留めを設置し、土壌が溜まり将来的には周囲の植生が復元し風景になじみ、植物があることによって侵食が置きにくい環境を目指す。

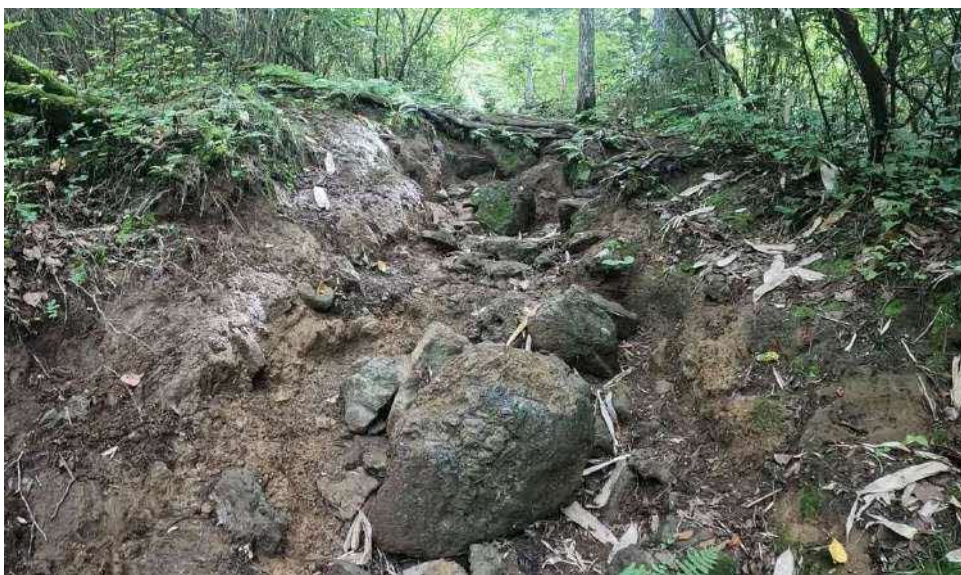
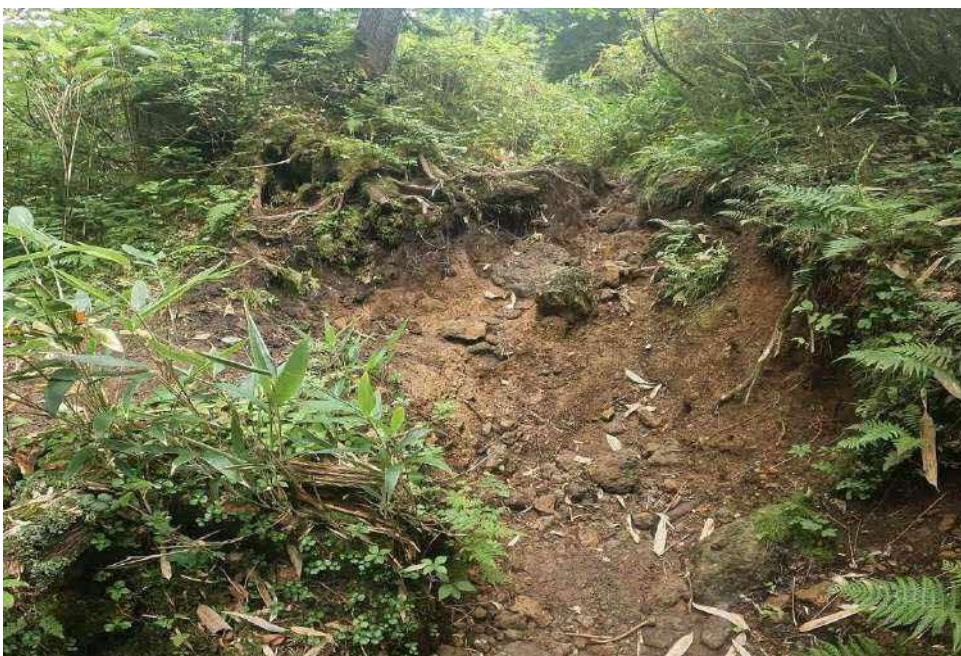
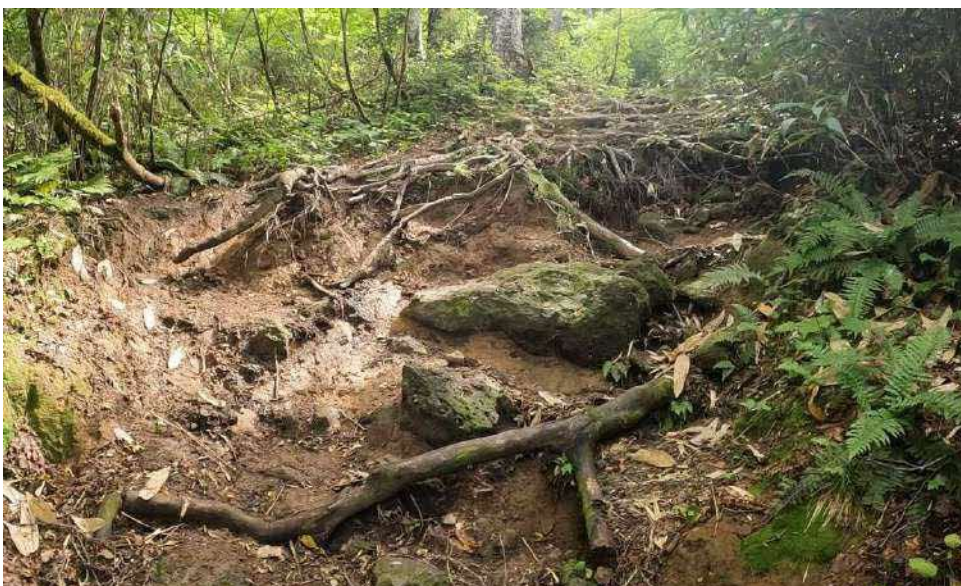
登山道から沼の原湿原に至るまでの約1.5km区間は急登が続く樹林帯である。登山者の踏圧から始まった裸地化は放置され、雨天時の流水が侵食を加速し、この30年で大雪山でも有数の激しい侵食のある登山道になってしまった。これらを解決しなければ多くの人を呼び込む場所にできない。

1kmの区間に数十か所あるこれらの崩れは地形の崩壊であり生態系の崩れである。また登山者にとっても非常に歩きにくく、縦走の装備を担ぎながら手を使って乗り越えなければならない段差が多い。

- 整備は侵食を止め植生が育つ環境を整えるとともに登山者の危険を減らし問題なく歩行できる施工を行う。また、これらの施工は原風景を損なわないものとし、最小限の施工を基本とする。
- 沼の原での整備では資材は現地発生資材(倒木や土砂)などで完結できる場所が多く、搬入(購入)資材はほとんど必要ない。
- 整備は施工箇所を割り出し、地形保全、危険度、植生復元などを勘案し、優先順位を決定する。
- 施工後は毎年モニタリングを行い、植生復元が起きやすいメンテナンスを継続する(施工完了が整備の完了ではない)。
- 施工で使う資材は周辺から収集するが、周囲の自然環境を乱すことがない範囲で収集し、定期的に収集した場所のモニタリングを行う。

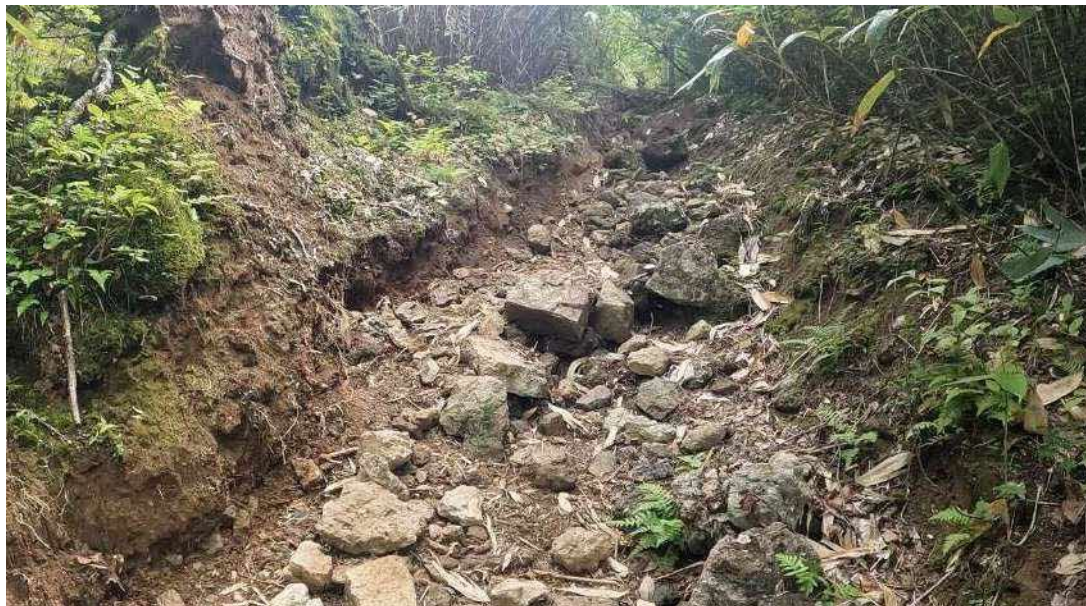
ガリーの土留め兼木柵階段工を想定している場所は2025年に施工した場所の直上部。約15mに及ぶ深いガリー侵食となっているため、周辺倒木を利用して土留めをしつつ段差処理を行う。この場所は施工量が多くなるため、労力を使い切った場合はガリー対策はこの場所のみとなる。労力がある場合はこの上部にある同様の侵食に対応する予定。

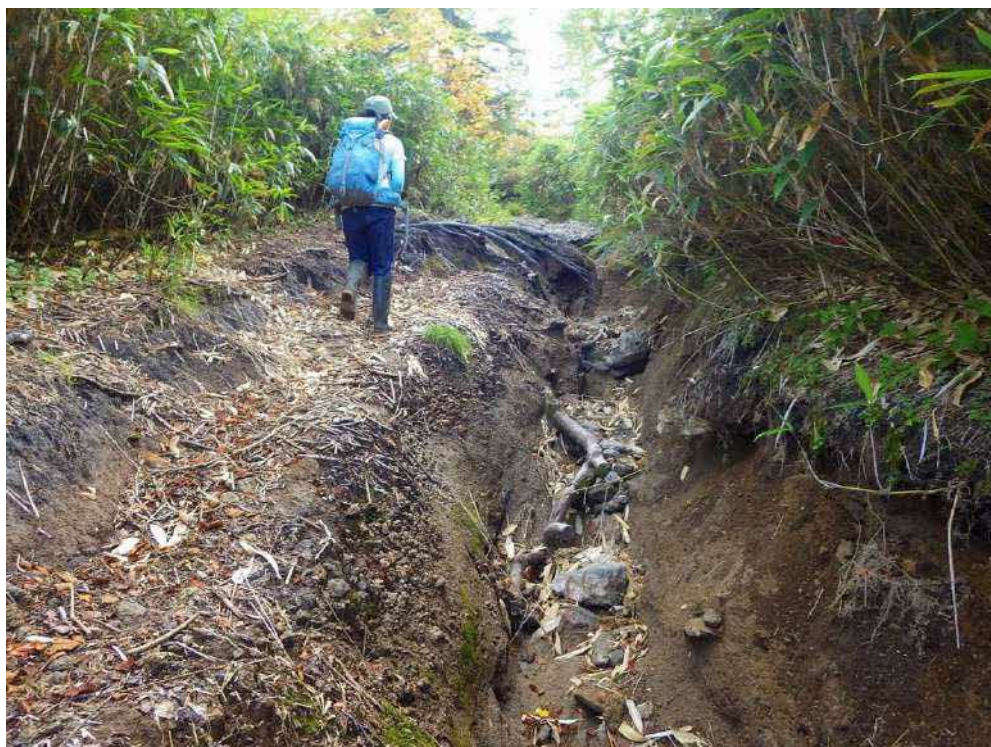
ガリー対策への課題

沼の原登山道には写真のように深く長いガリーが数か所ある。ガリーを埋めるには大量の資材が必要となるため、単年度で対応することはできない。対策としてはガリーの所々に高い土留めを施工し、1～2年かけてその土留めが埋まったら次なる土留めを上部に設置するなど時間をかけて対応することが必要である。その場合、歩行路は法面上に確保しつつ、土壌が溜まったら歩行路を変化させるなど植生復元などにも合わせて柔軟に対応すべきである。また、土壌を溜めるといった想定の場合には侵食対応の排水はせず、土壌が移動しやすい状況を作る必要もあり、臨機応変な対応が肝心である。

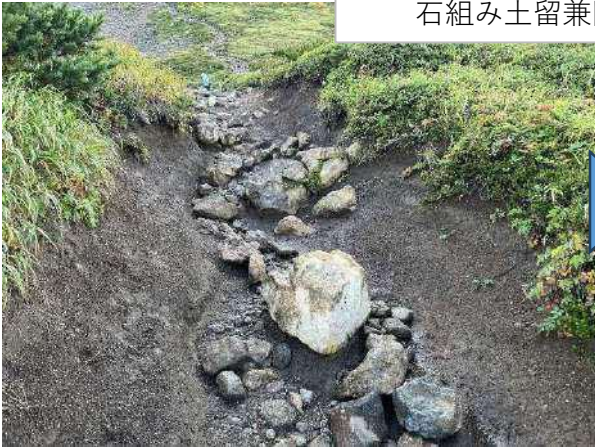
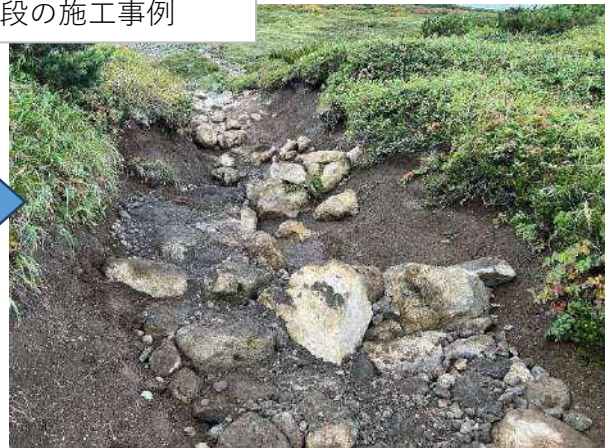
石組み土留兼階段の施工事例

2025年に第4雪渓下部で行った土留め兼石組み階段。
 石組により高さある土留(50cm程度)を設置。歩行者のために左側に階段を設置し、その先も石材を配置することで歩行路を確定し土壌面を踏ませない施工を行った。土留め右側に土砂が溜まることで石組み全体の強度が増す。土壌が溜まったら上部にさらなる土留めを行い、法面の侵食を防ぐ予定。

第3雪渓上部には緊急的に土留めを行った方が良い箇所が点在している。2026年は写真の個所において周囲の石材を組みなおした土留め兼石組み階段を設置し、土壌堆積の変化を調べる。

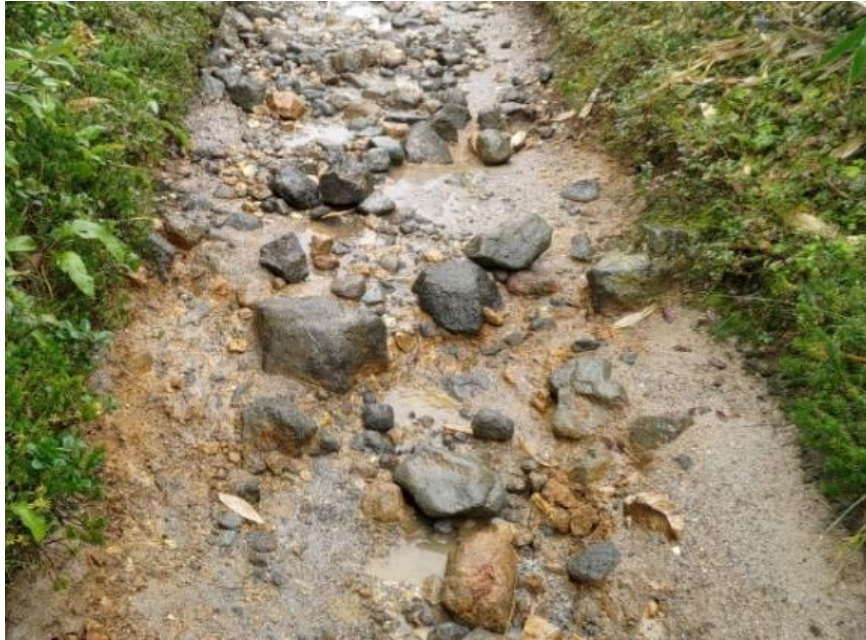
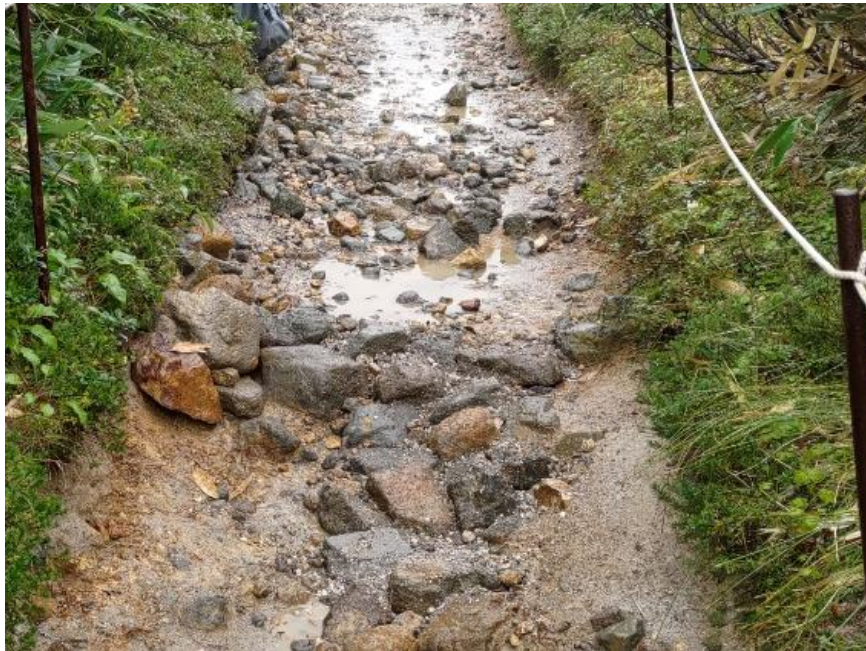
計画者	東川町大雪山国立公園保護協会「自然保護対策事業」 受託者:NPO法人大雪山自然学校 旭岳自然保全員 大塚航平		
担当者	氏名	大塚航平	電子メール otsuka@daisetsu.or.jp
			電話番号 0166-82-6500
作業期間又は日時	令和7年8月30日		天候: 雨
参加者	合計	1 人	
施工内容	姿見の池園地内 姿見駅～姿見の池間(左回り) ステップ部の外れた石を戻した。

実施結果: 不安定な石が無くなり歩きやすい状態になった。
 ※施工前・施工後の比較写真を掲載し、文章や図で解説する。計画との差異等があれば、説明する。
 ※計画時のねらいや目標が達成されたか、今後必要な対応は何かなども含めて、記載する。
 ※当該作業(準備段階を含む)に要した人工数及び経費(概算)について記載する。

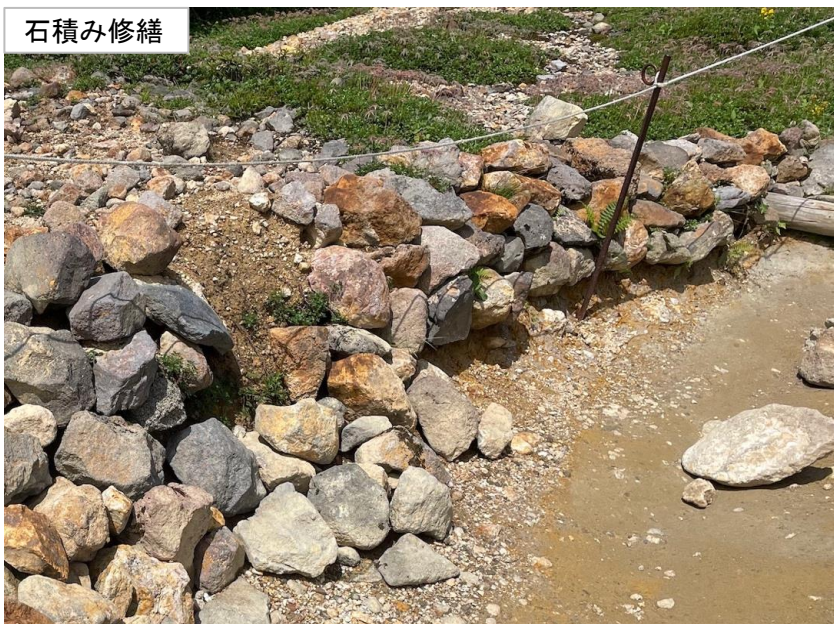
石積み修繕

計画者	Asahidake Trail Keeper		
担当者	氏名	藤このみ	電子メール fuji.co.107@gmail.com
			電話番号 090-4204-0236
作業期間又は日時	8/9~9/5 5日間	天候:	晴れ・曇り
参加者	合計	4 人	
施工内容	ガリー化した箇所には段差処理及び床止め施工。 残存植生保護のための石積みの修繕。		
<p>実施結果:</p> <p>2019~2024年度施工箇所の約10m上部に同様の施工を行なった。</p> <ul style="list-style-type: none"> ・段差処理・床止め工 <p>現地の石材で高さ10~15cm程度の段差処理5段、各段の間を現地石材と土砂で床止め施工。</p> <ul style="list-style-type: none"> ・石積み修繕 <p>石積み下の洗掘された箇所及び崩壊部分の修繕。</p> <ul style="list-style-type: none"> ・石積み崩壊部分では植生が剥がれていたため、経過観察を行う。 ・洗掘による路面の低下が著しいため、上部の分散排水工の改良が必要。 			
<div style="border: 1px solid black; padding: 2px;">段差処理・床止</div>  		<div style="border: 1px solid black; padding: 2px;">施工前</div>	
 		<div style="border: 1px solid black; padding: 2px;">施工後</div>	
記録担当者	藤このみ
