平成 26 年度大雪山国立公園関連事業実施内容

北海道上川総合振興局

◇ 平成26年度 旭岳姿見園地 夫婦階段等補修ボランティア作業 ◇

作業日 : 平成26年9月3日

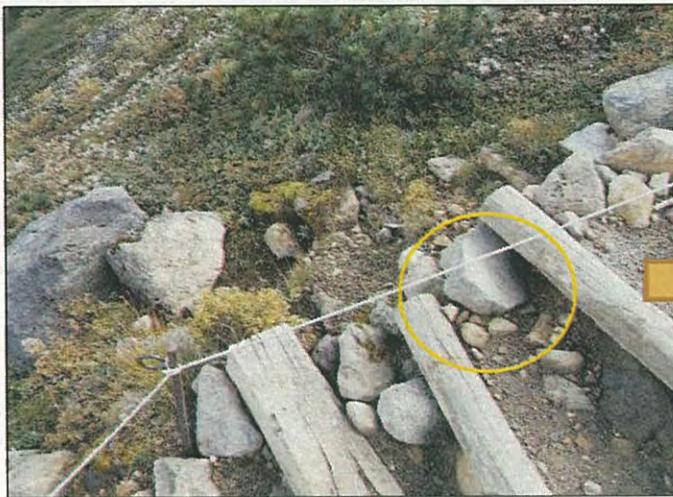
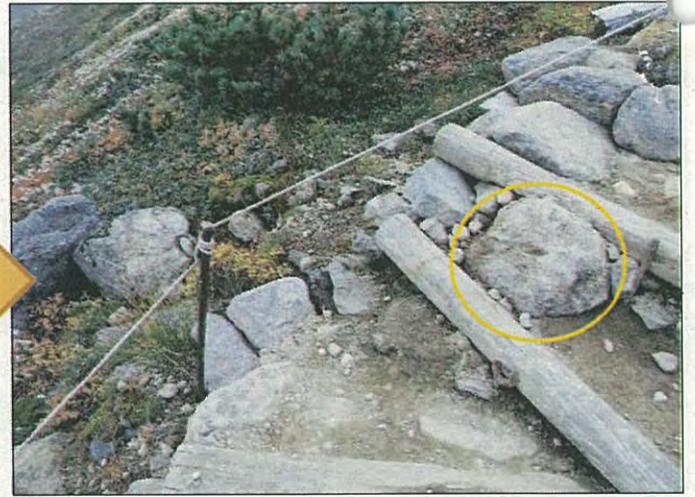
石材は人力で運搬できる最大の大きさを使用した
が融雪時期にはぐらつきが出る可能性もある。
今後のメンテナンスも必要。

木材の固定方法は基本的に石材で行なった。

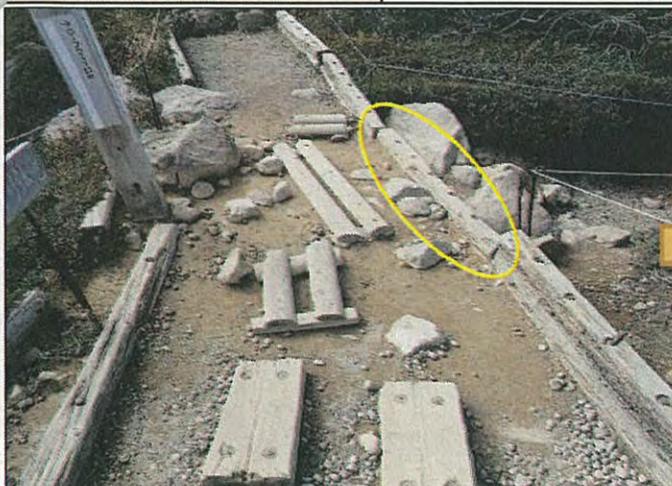
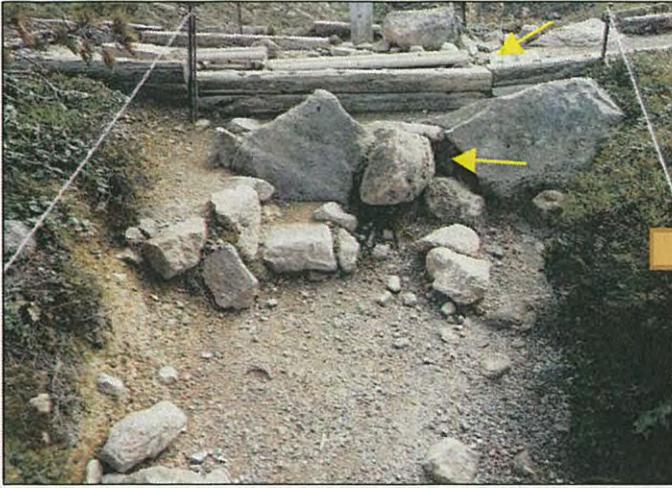
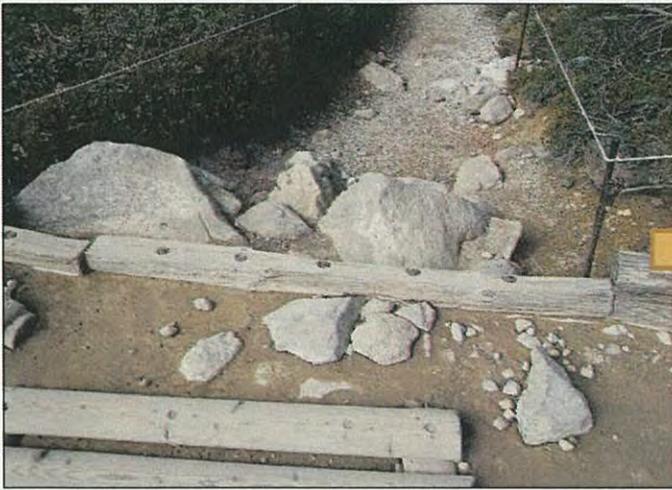
施工前後（段差処理）⑤

木材がハードル状になり水が抜けず、降雨時は水が溜まっていたが、不要木材を一段切除しぬかるみ対策とした。

木柵2段石材1段施工

非常に歩きにくかった場所の一つ。ハードル状の木材切除、木柵・石段設置により歩行場所が増え不安が無くなった。

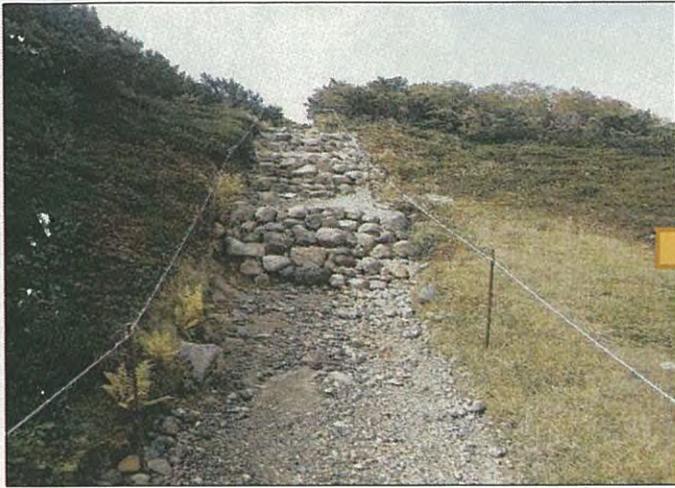
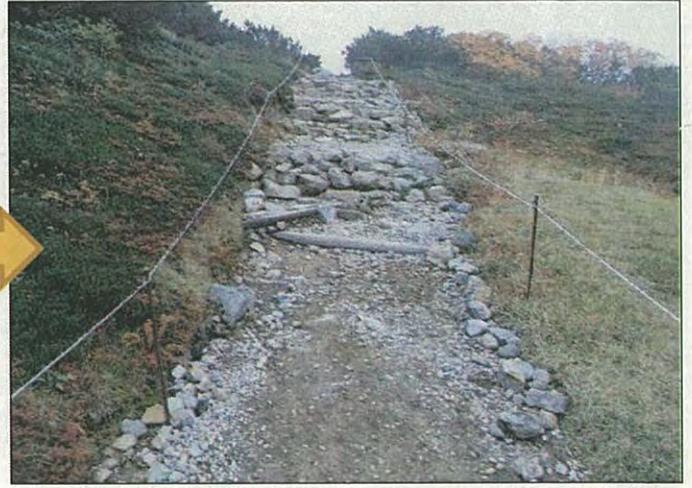
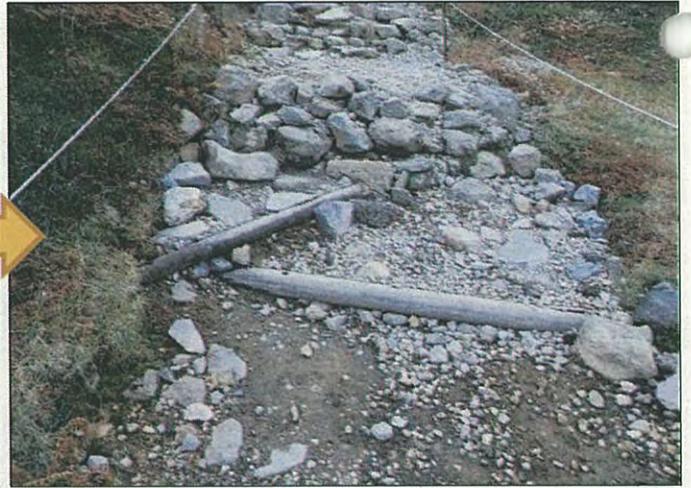
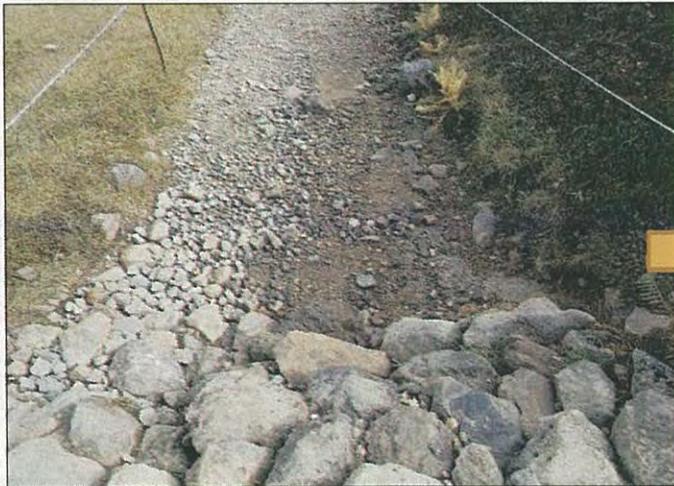
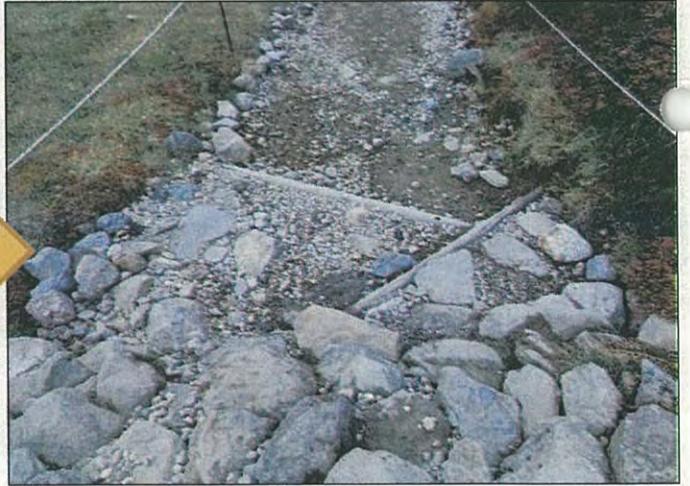
木柵2段施工

踏み面の狭い石段が連なり、とくに下り時は不安を感じていた。最下段が高く広くなり安心感が増した。

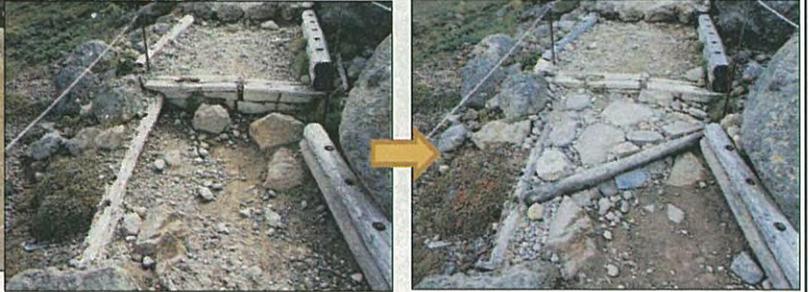
- ・約40cmほどの段差。
- ・補助的に石材がおかれているが安心して使用できるものではない。
- ・下写真のようなしっかりした施工が必要。

- ・様々な利用者が安心して歩けるように、広く低い踏み面が必要。

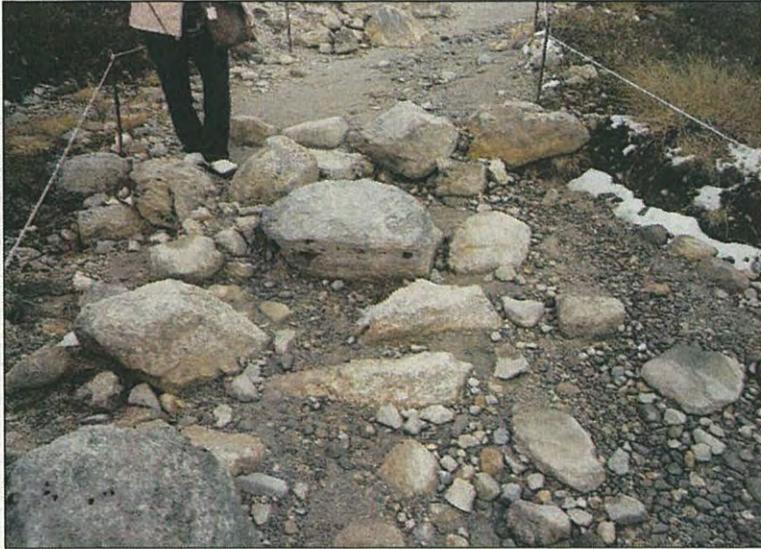
・これら石材の組み換えには高い技術が必要になる。また、石材は大きく100kgを越えるものも多い。それらの取り扱いには危険もあり、正確な技術を持った施工が望まれる。

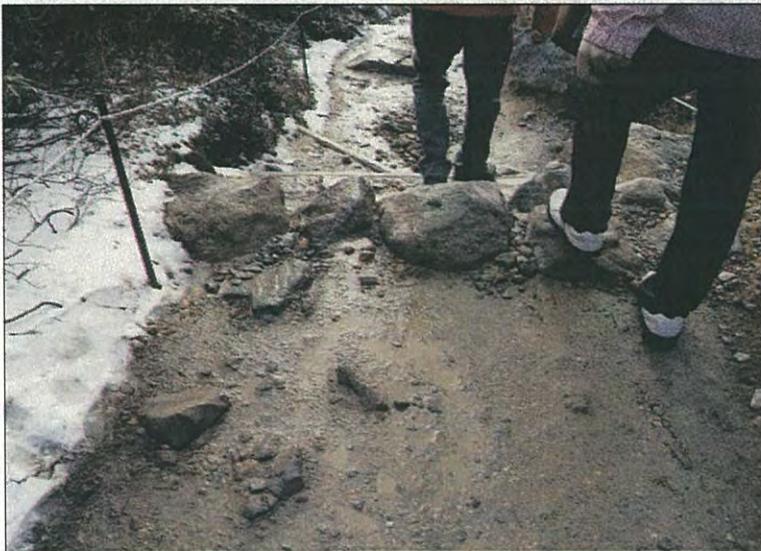
・組み換えの利点は、石材が大きく平滑な面もあるので、正しく施工できると恒久的に使える段差になること。

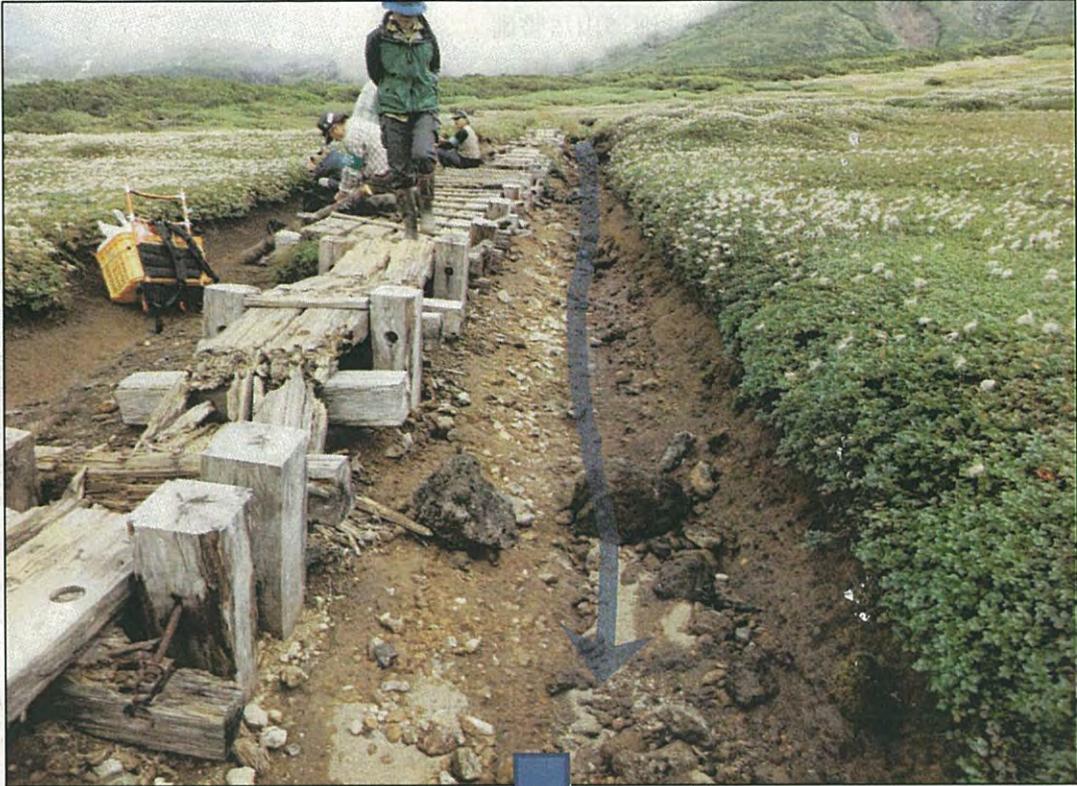
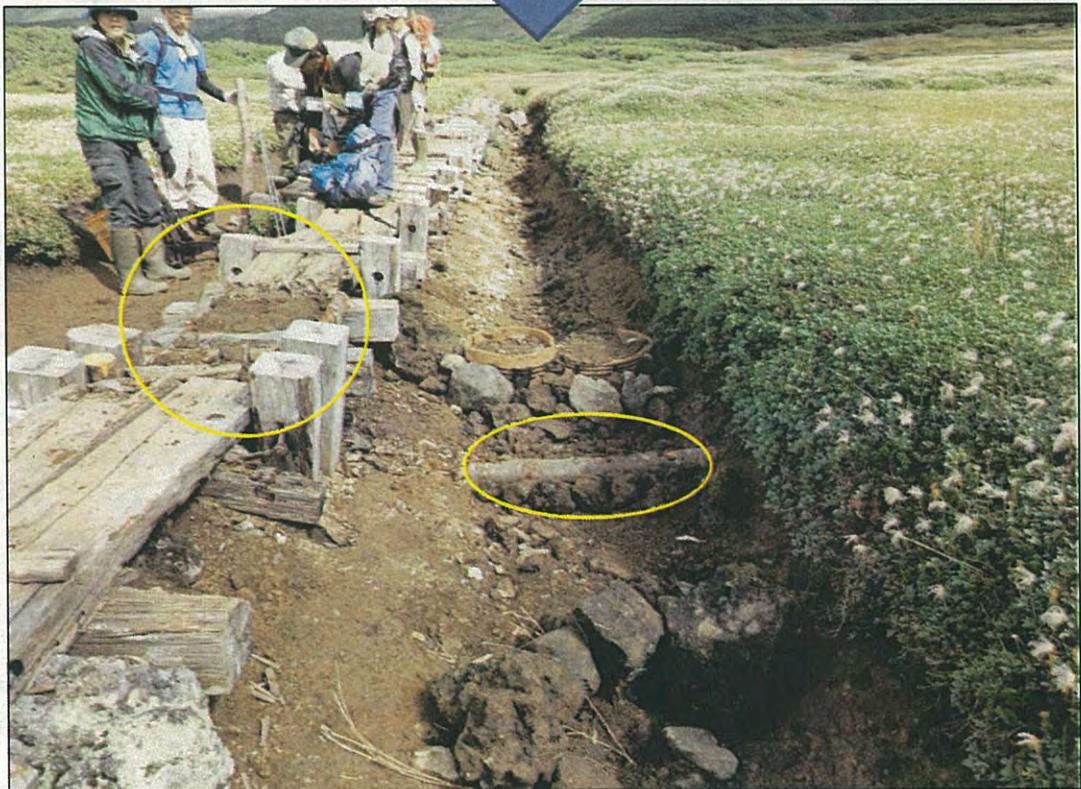
施工前、ガリー浸食により土壌侵食された箇所。
木道も侵食部に向かって傾いている。

施工後、木道の基部の高さまで土壌が堆積するように施工。
落下水による洗掘防止のため木柵工も設置し背面は石材で埋めた。
腐食して折れていた木道も一部補修した。
